# Bulletin d'Informations Générales

## Face-à-face entre 2 trains de marchandises Witte Molen (Antwerpen-Noord) - 13/10/2025

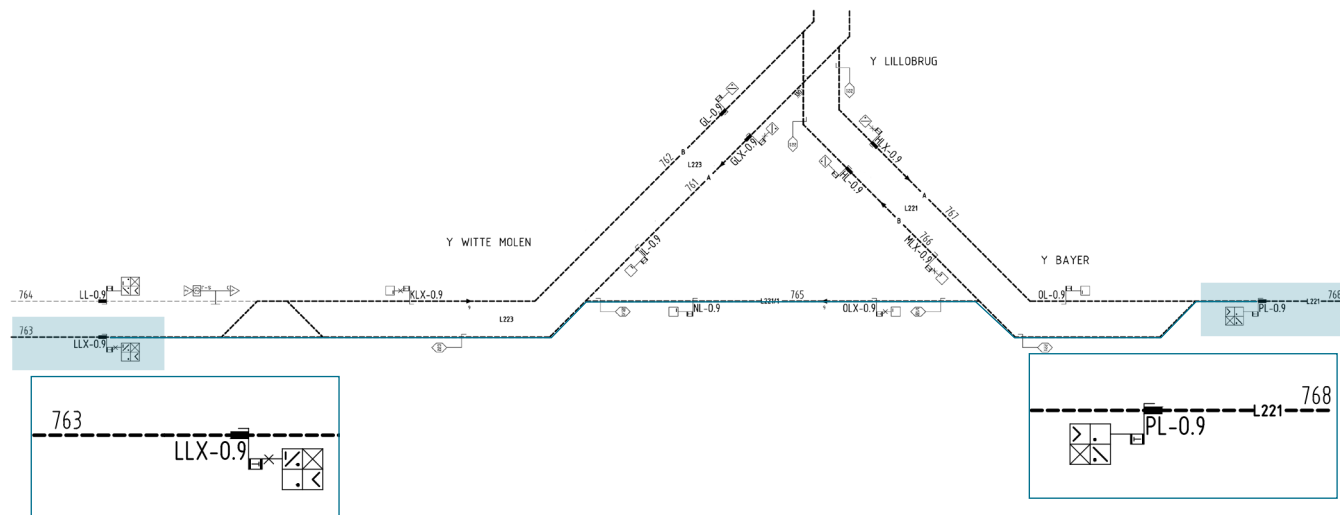
Vers 12h15, le conducteur du train Z32235 signale par téléphone que son train se trouve sur la voie 768, au pied du signal PL-O.9. Le signal est ouvert et la route du train Z32235 est tracée vers la voie 763.

A 12h27, les conducteurs des deux trains s'aperçoivent qu'ils roulent l'un vers l'autre sur la même voie 763 et réagissent. Après freinage, leurs trains se trouvent à 200 mètres l'un de l'autre.
