# Notice de sécurité

Incendie dans un train  
Anderlecht – 19/03/2026

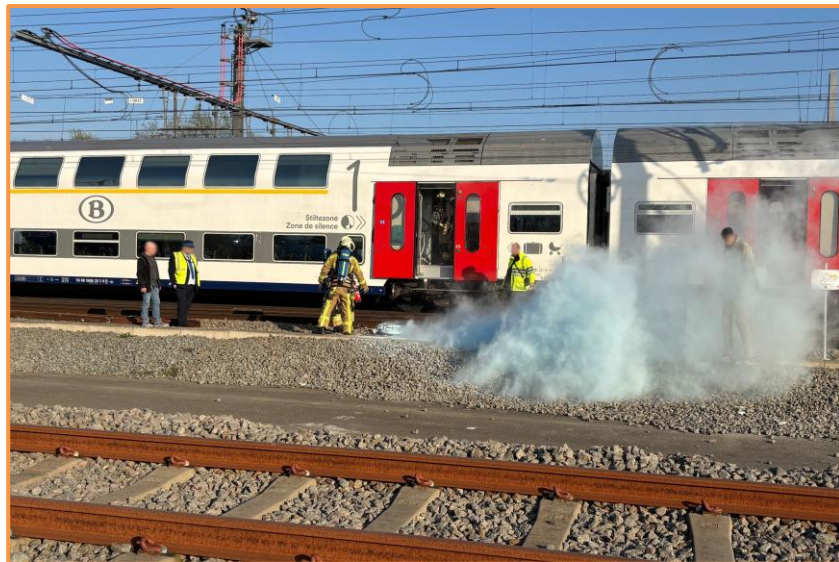
Le jeudi 19 mars 2026, vers 16h33, le train de voyageurs E1537, parti de Bruxelles-Midi, poursuivait sa route vers Gent. Dans la deuxième voiture, la batterie d'une monoroue électrique a pris feu, provoquant un important dégagement de fumée. L'alarme incendie et plusieurs freins d'urgence se sont déclenchés. Le train s'est immobilisé à la jonction Petite-Île à Anderlecht. Le trafic ferroviaire a été interrompu dans le secteur afin de permettre l'évacuation des voyageurs, et les pompiers sont intervenus.

L'incendie dans le train E1537 a débuté lorsqu'une monoroue électrique d'un voyageur a pris feu. La batterie n'était pas en charge à ce moment-là.

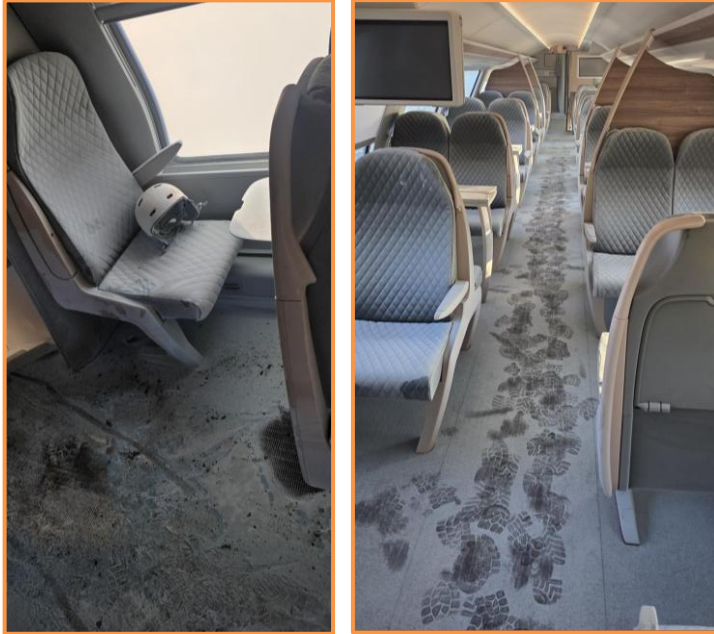
L'intérieur de la deuxième voiture, où l'incendie s'est déclaré, a subi des dégâts. L'entreprise ferroviaire a dû effectuer les réparations suivantes :

- nettoyage complet de l'intérieur de la voiture suite à l'utilisation de plusieurs extincteurs ;
- remplacement des marteaux de secours, des extincteurs et de quelques housses de sièges ;
- remplacement d'une vitre brisée par un voyageur.
