# Notice de sécurité

Heurt d'une caténaire  
Lokeren - 26/05/2026

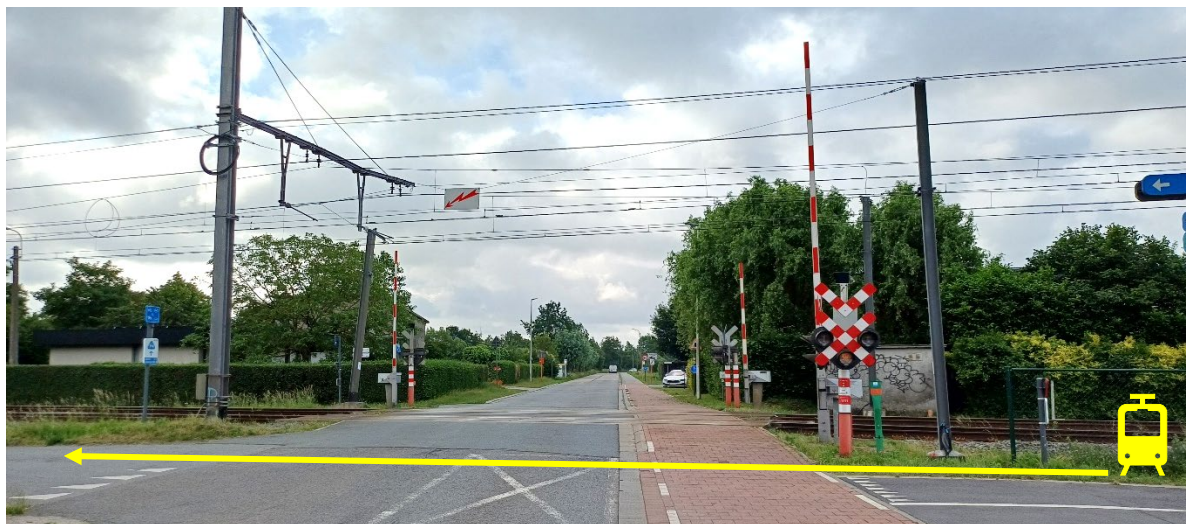
Illustration : PN 60 vu depuis le sens de circulation du camion

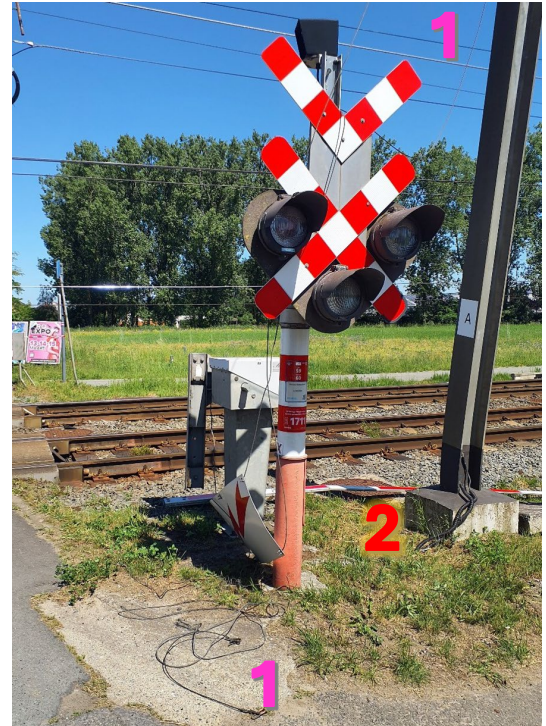
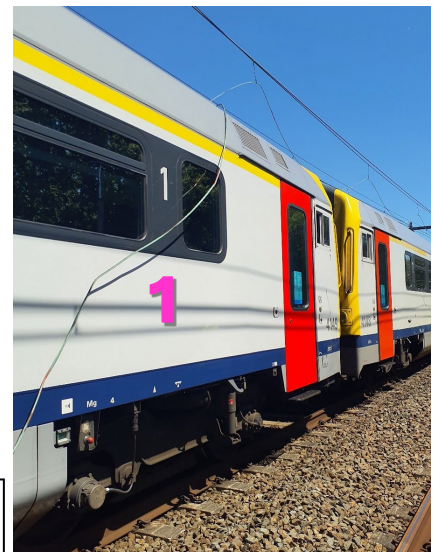
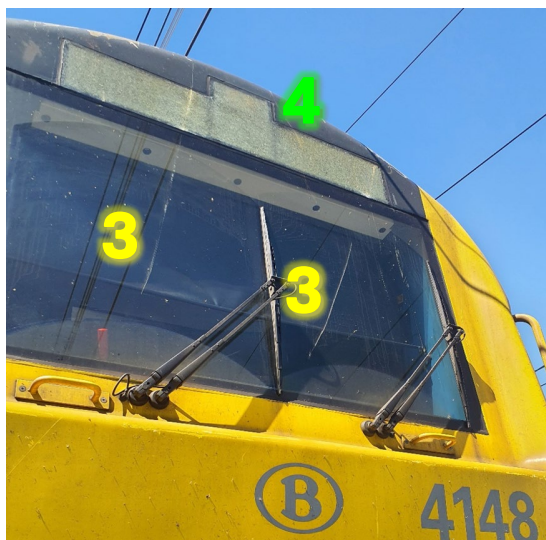
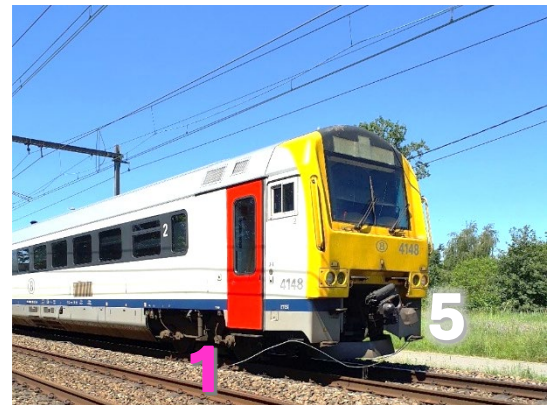
- Des dégâts sont constatés à la caténaire
  - à des câbles porteurs et au fil de contact (1) ;
  - à des éléments de suspension et de fixation tels que des pendules, des pincés et des étriers ;
  - à des câbles et des connexions électriques ;
  - à des structures de soutien et des points de fixation.
- Une barrière doit être remplacée (2)

- Dégâts à la première automotrice :
  - le pare-brise de la cabine de conduite 2 est rayé (3) ;
  - la vitre frontale de l'indicateur de destination est brisé (4) ;
  - le coupleur (type GF) est endommagé (5), tout comme plusieurs câbles électriques ;
  - les tuyaux pneumatiques flexibles sont endommagés ;
  - une bride de fixation du capteur ABS (capteur qui mesure la vitesse de rotation des roues pour le système de freinage) est tordue ;
  - il y a de légères dégradations à la peinture à l'avant (cabine de conduite) et sur toute la longueur du côté droit (prise en considération dans le sens de la marche du train Z658).
- Dégâts à la deuxième automotrice :
  - il y a de légères dégradations à la peinture du côté droit.
