# Sicherheitshinweis

Aufprall auf eine Oberleitung  
Lokeren – 26.05.2026

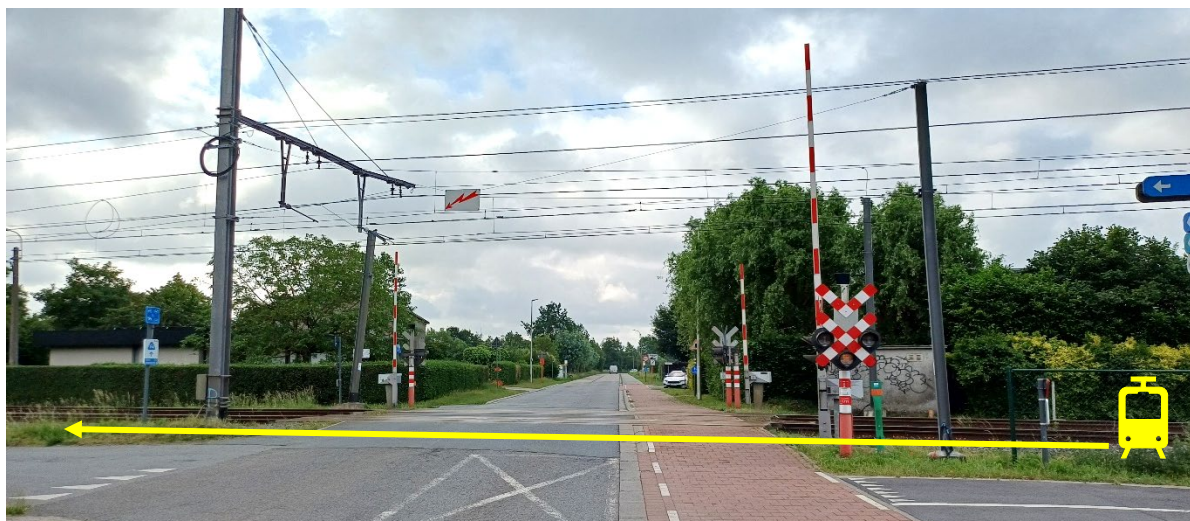
Auf beiden Seiten des Bahnübergangs Nr. 60 sind Gefahrenschilder A41 angebracht, die auf einen beschränkten Bahnübergang hinweisen.

Abbildung: BÜ Nr. 60 aus der Fahrtrichtung des Lkw gesehen

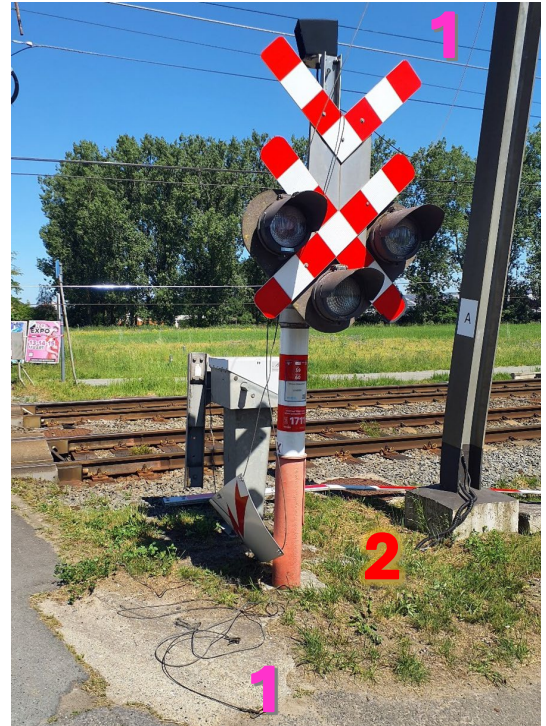
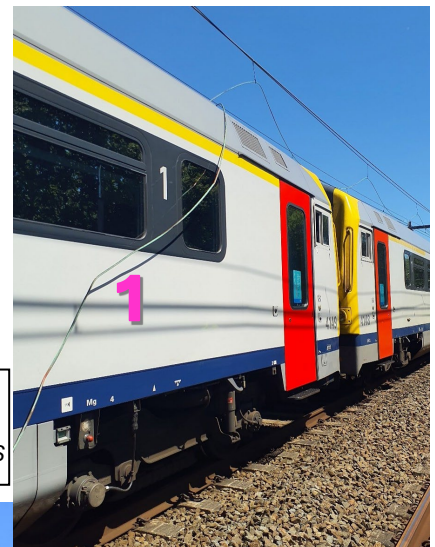
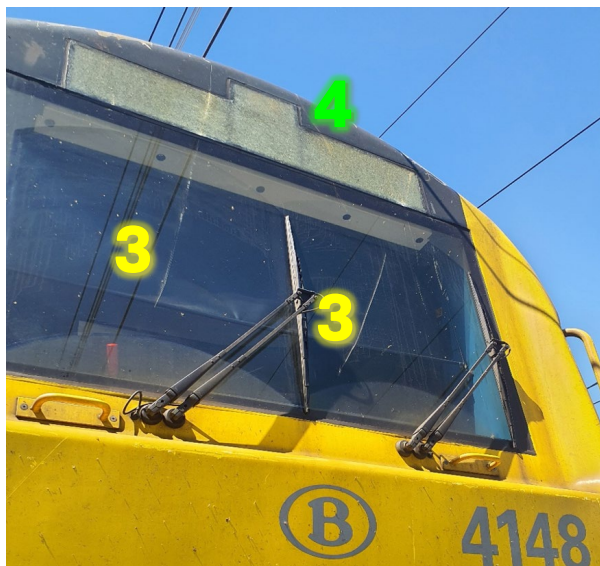
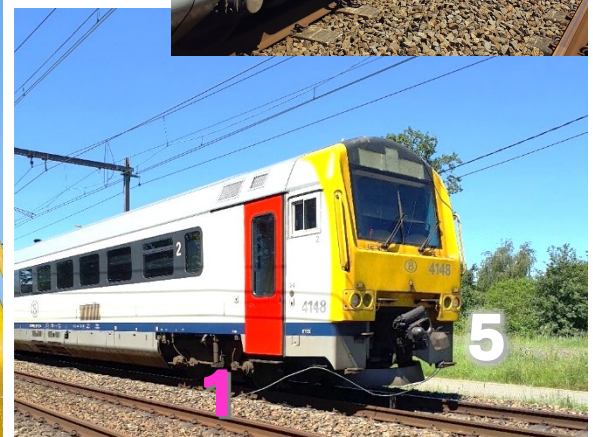
- An der Oberleitung werden Beschädigungen festgestellt an
  - den Tragseilen und dem Fahrdrabt (1),
  - den Aufhängungs- und Befestigungsteilen wie Hänger, Klemmen und Halterungen,
  - den Kabeln und den elektrischen Verbindungen,
  - den Stützkonstruktionen und Befestigungspunkten.
- Eine Schranke muss ersetzt werden (2)

- Schäden am ersten Triebwagen:
  - Die Windschutzscheibe von Steuerstand 2 ist zerkratzt (3);
  - Die Frontscheibe des Zugzielanzeige-Displays ist zerbrochen (4);
  - Die Kupplung (Typ GF) ist beschädigt (5) sowie mehrere elektrische Kabel;
  - Die flexiblen Druckluftschläuche sind beschädigt;
  - Eine Halterung des ABS-Sensors (Sensor, der die Drehzahl der Räder für die Bremsanlage misst) ist verbogen;
  - Am Zugkopf (Führerstand) und entlang der gesamten rechten Seite (aus Sicht der Fahrtrichtung des Zuges Z658) sind leichte Lackschäden zu erkennen.
- Schaden am zweiten Triebwagen:
  - An der rechten Seite ist ein leichter Lackschaden zu erkennen.
