# Veiligheidskennisgeving

Aanrijding van een bovenleiding  
Lokeren - 26/05/2026

Onderzoeksorgaan voor Ongevallen en Incidenten op het Spoor

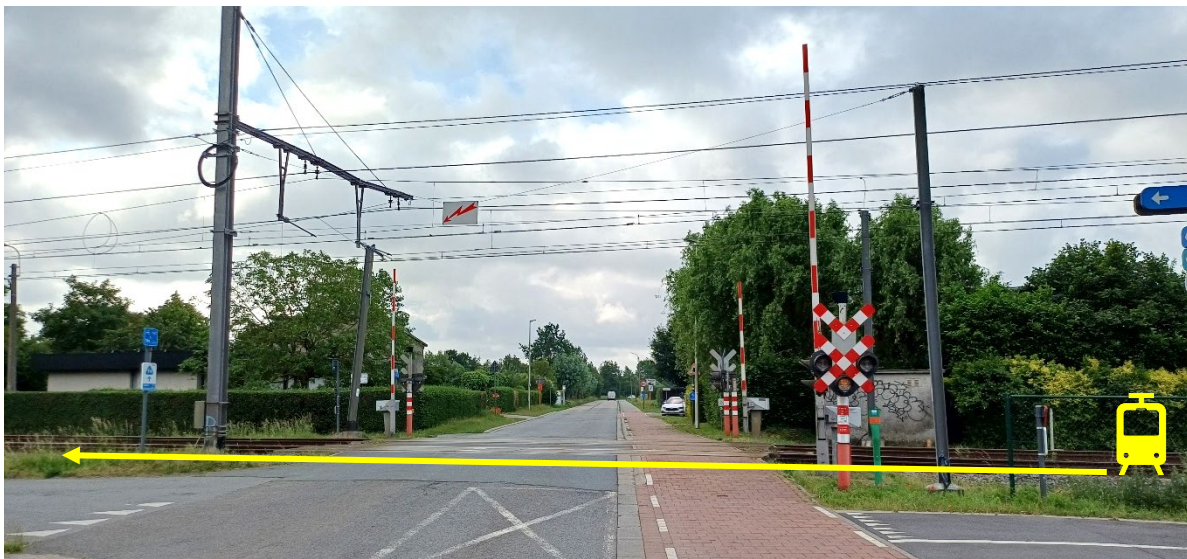
Illustratie: OW 60 gezien vanuit rijrichting vrachtwagen

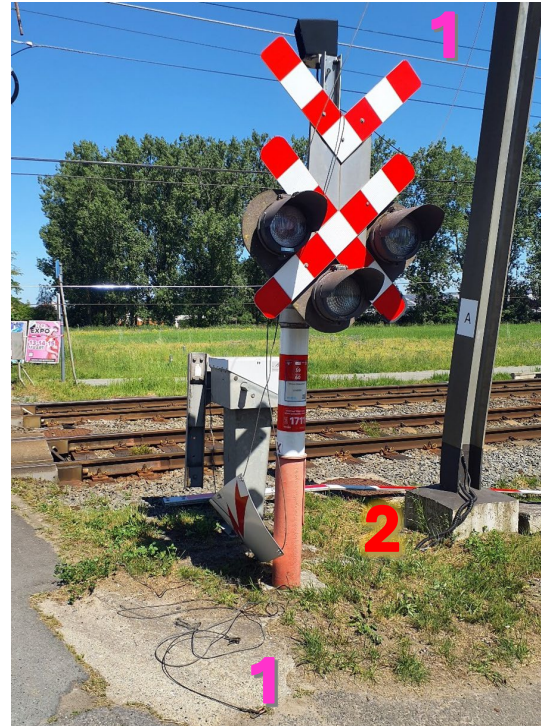
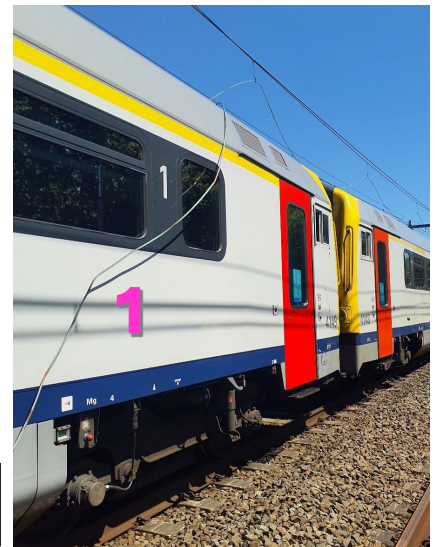
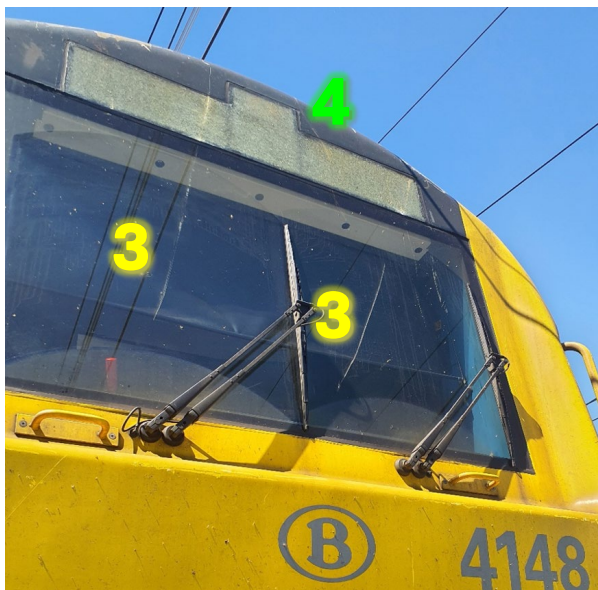
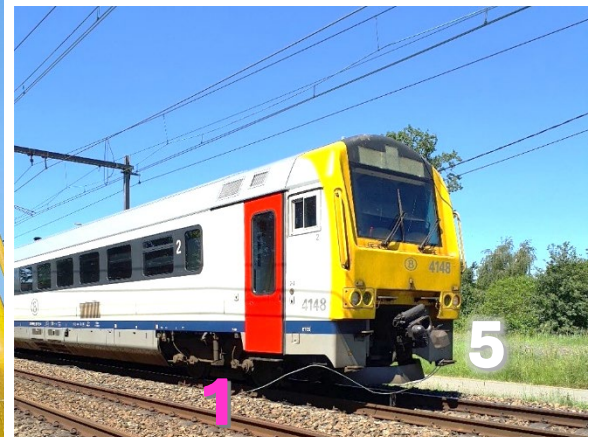
Bron foto's:  
NMBS

- Aan de bovenleiding wordt schade vastgesteld van
  - draagkabels en rijdraad (1);
  - ophang- en bevestigingsonderdelen zoals hangers, klemmen en beugels;
  - kabels en elektrische verbindingen;
  - steunconstructies en bevestigingspunten.
- Een slagboom moet worden vervangen (2)

- Schade aan het 1e motorrijtuig:
  - De voorruit van stuurpost 2 is bekrast (3);
  - Het frontglas van de bestemmingsindicator is gebroken (4);
  - De koppeling (type GF) is beschadigd (5), net als meerdere elektrische kabels;
  - De flexibele luchtslangen zijn beschadigd;
  - Een bevestigingsbeugel van de ABS-sensor (sensor die de draaisnelheid van de wielen meet voor het remsysteem) staat krom;
  - Er is lichte lakschade aan de voorkant (stuurpost) en langs de volledige rechterzijkant (beschouwd in de rijrichting van trein Z658).
- Schade aan het 2e motorrijtuig:
  - Er is lichte lakschade aan de rechterzijkant.
