# Notice de Sécurité

Accident sur un passage à niveau  
Estaimpuis – 21/05/2026

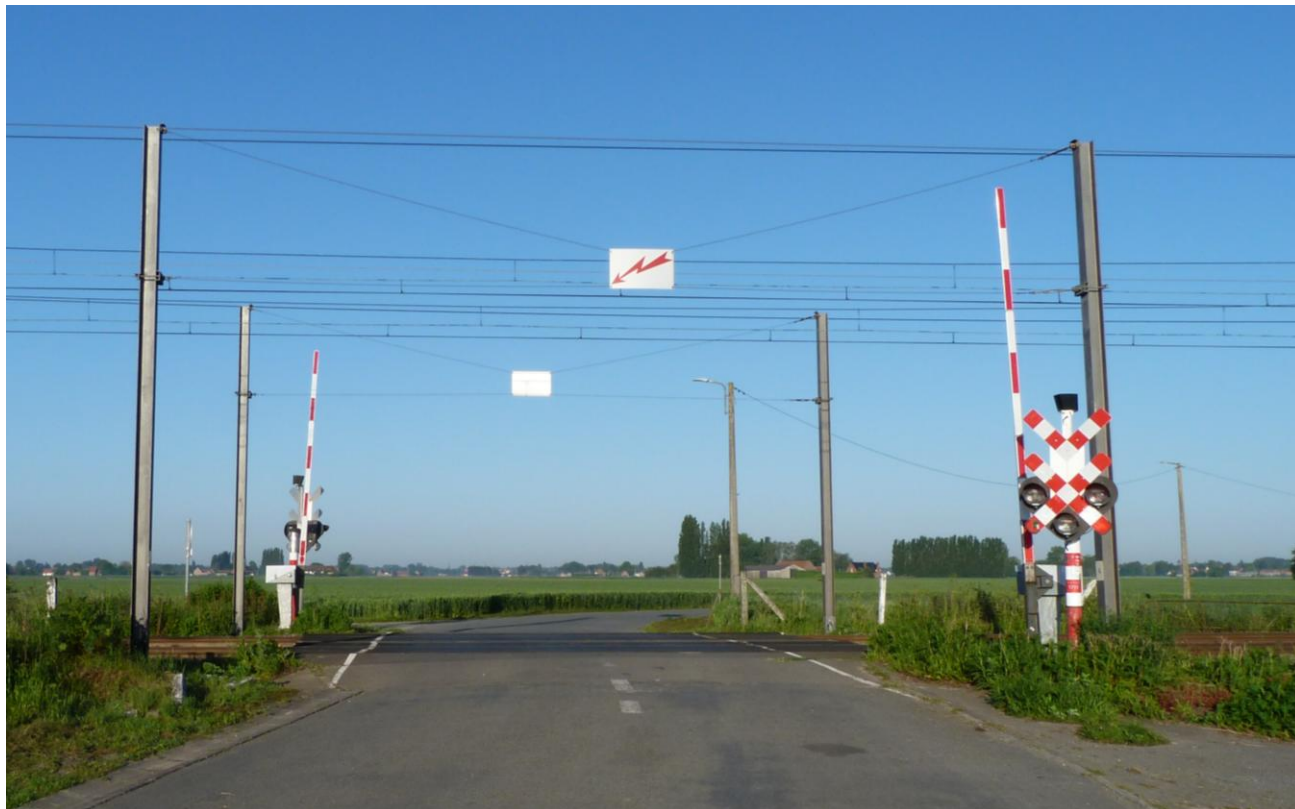
Le passage à niveau 11 de la ligne 75A est équipé d'une signalisation active avec deux demi-barrières.

Illustration : vue sur le passage à niveau 11 depuis la rue de Tournai

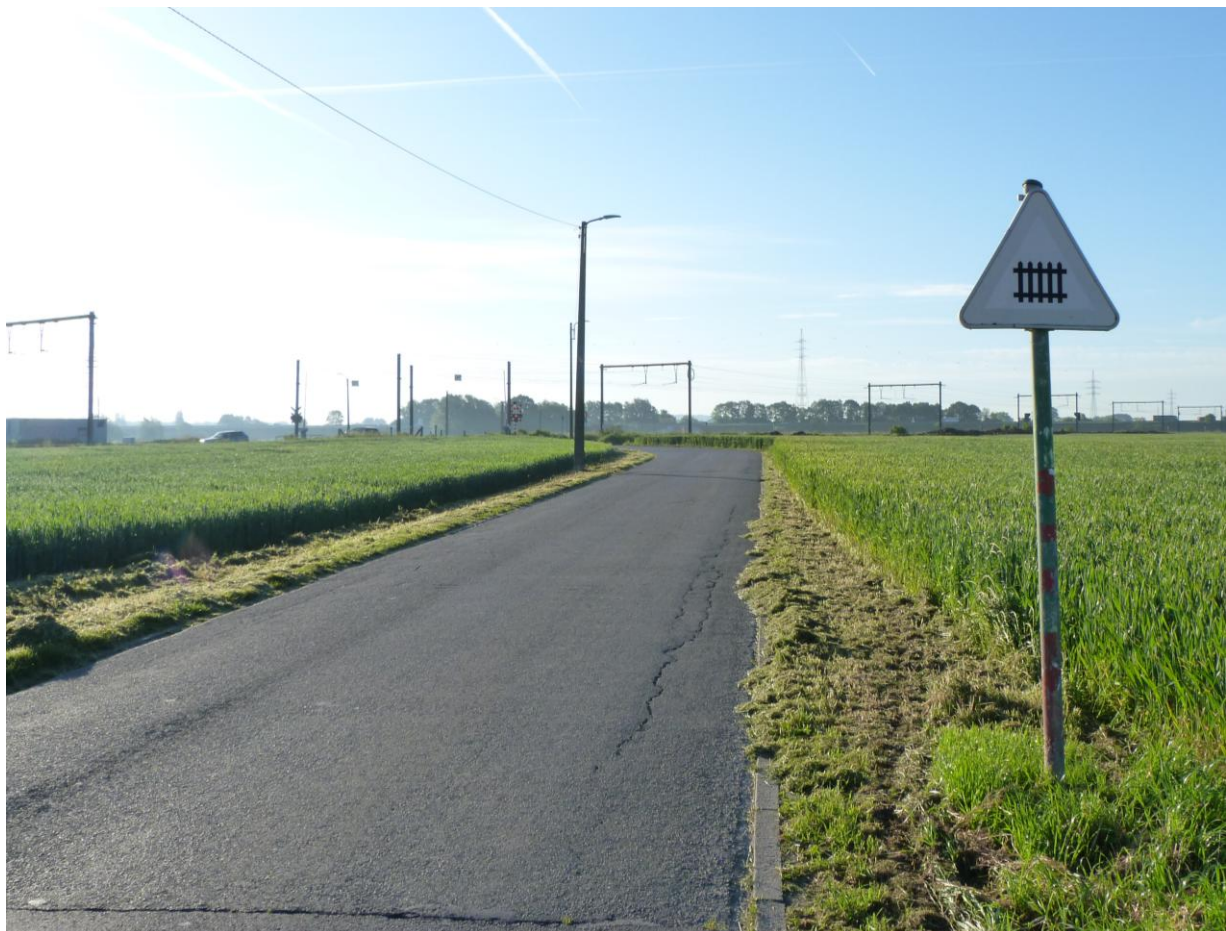
Les panneaux de danger A41 signalant le passage à niveau avec barrières sont présents sur la rue de la Fournette et sur la rue de Tournai. La couleur rouge du bord du panneau A41 de la rue de la Fournette est délavée.

*Illustration : vue générale de l'approche du passage à niveau 11 par la rue de la Fournette, le long de laquelle est implanté le panneau de danger A41 à une distance d'environ 150 mètres du passage à niveau (visible à l'arrière-plan de la photo, de même que les installations électriques de la ligne ferroviaire)*

Lors de son enquête sur site le lendemain de l'accident, l'enquêteur de l'Organisme d'Enquête a pu constater la présence du panneau de danger A41 annonçant la présence du passage à niveau environ 150 mètres en aval, tant sur la rue de la Fournette que sur la rue de Tournai. Cependant, la couleur rouge du bord du panneau A41 de la rue de la Fournette a presque totalement disparu.

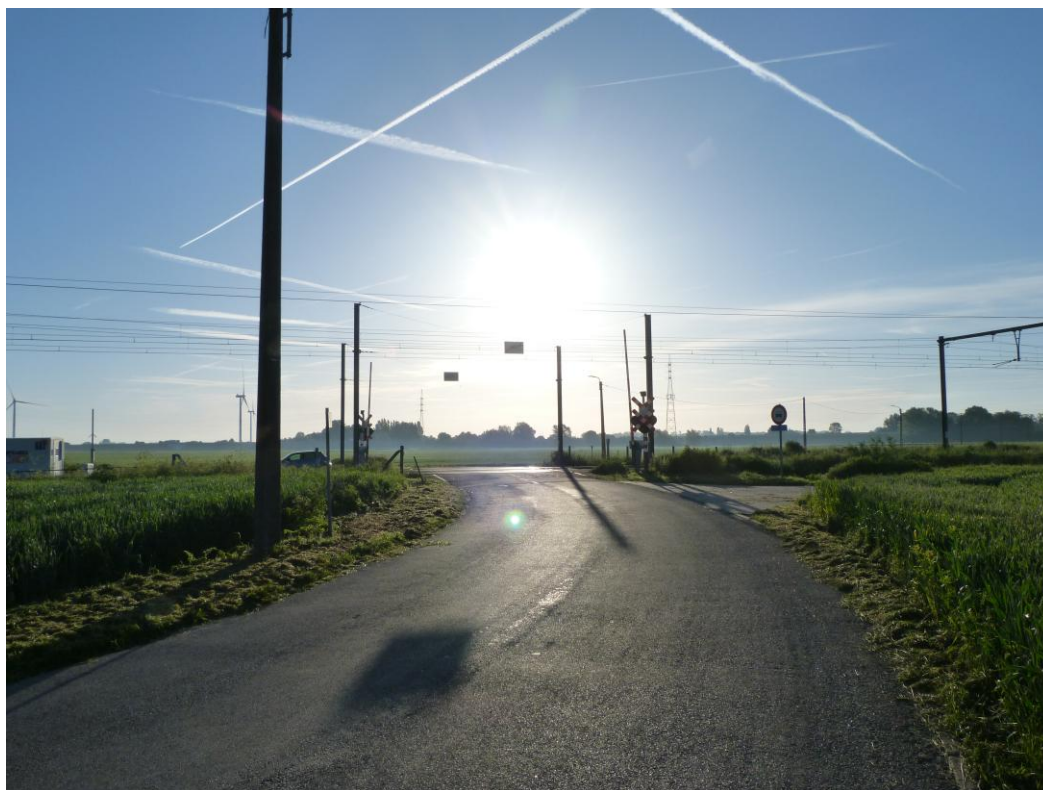
La voiture provenait de la rue de la Fournette et se dirigeait vers la rue de Tournai. Dans les 50 derniers mètres avant d'arriver au passage à niveau, le soleil était face à l'usager de la route.

*Illustration : photo de l'approche du passage à niveau dans des conditions similaires à celles du jour de l'accident (heure, météo, position du soleil). Sur cette photo de reconstitution, le passage à niveau 11 est ouvert.*

En cas d'éblouissement dû au soleil, le conducteur est tenu, conformément à l'article 10.1 du Code de la route, d'adapter sa vitesse et son comportement aux conditions de visibilité. Une visibilité réduite impose de ralentir, voire de s'arrêter si la sécurité ne peut être garantie.

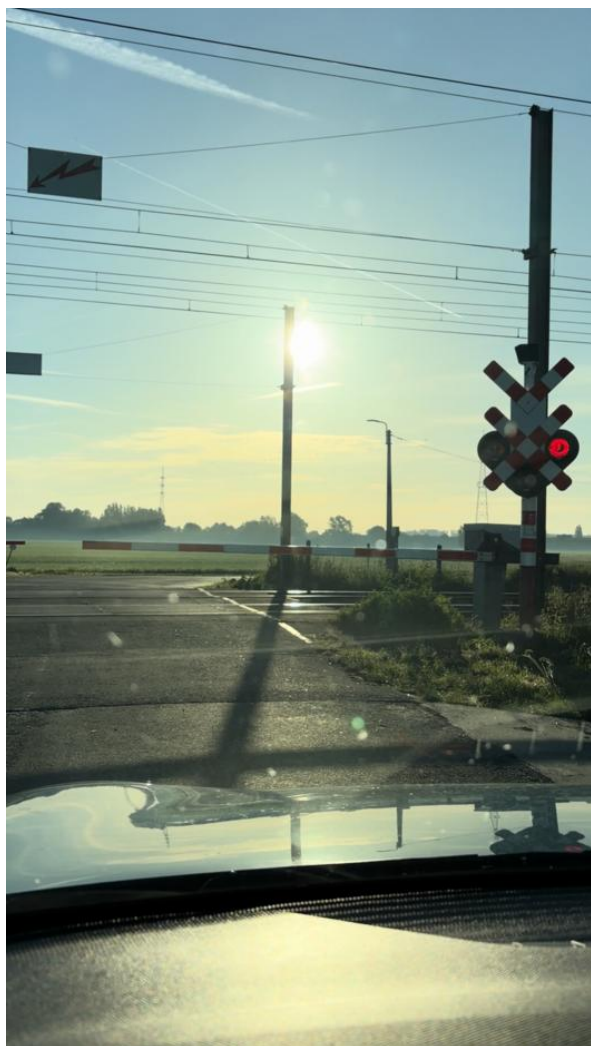
La photo ci-contre a été prise dans des conditions similaires à celles du jour de l'accident (heure, météo, position du soleil), depuis l'intérieur d'un véhicule arrêté devant le passage à niveau 11 fermé.
