# Veiligheidskennisgeving

Ongeval op een overweg  
Estaimpuis – 21/05/2026

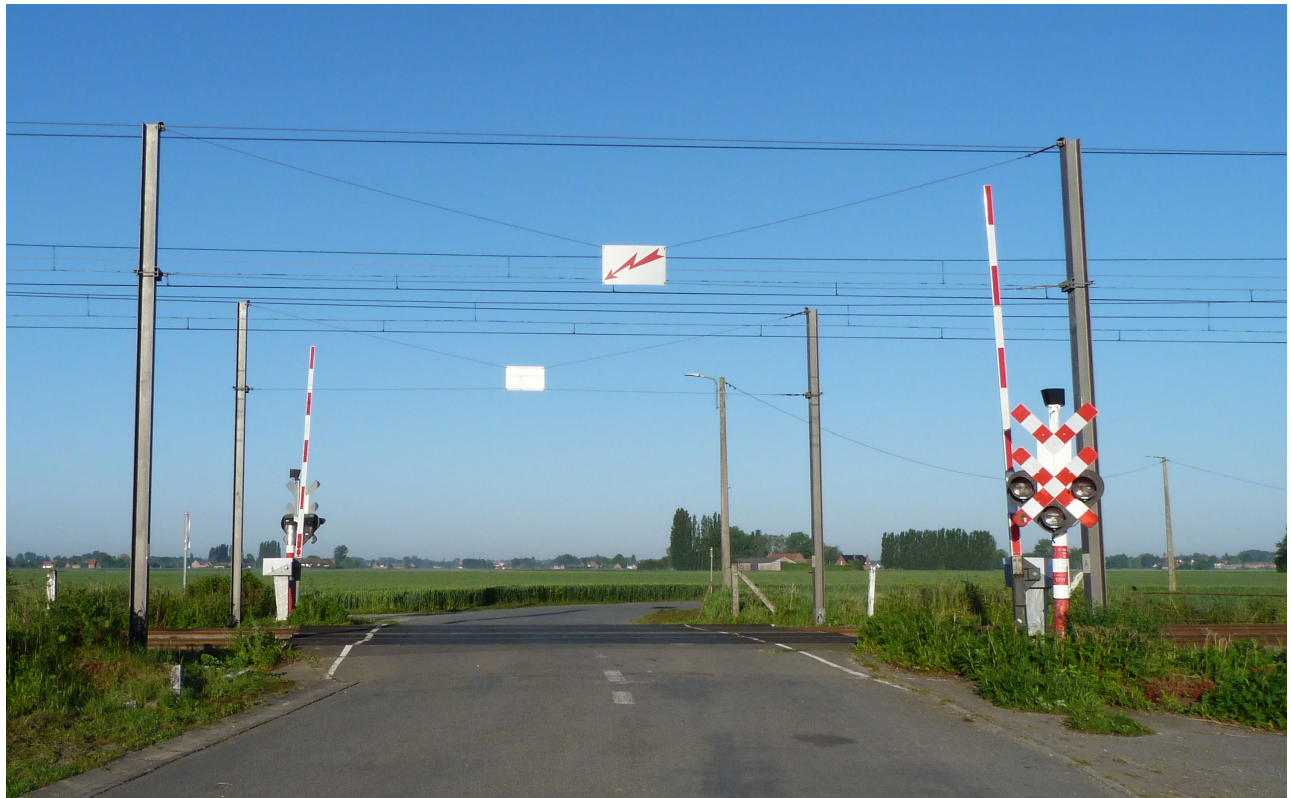
Overweg 11 van lijn 75A is uitgerust met actieve signalisatie met twee halve slagbomen.

*Illustratie: blik op overweg 11 vanaf de Rue de Tournai*

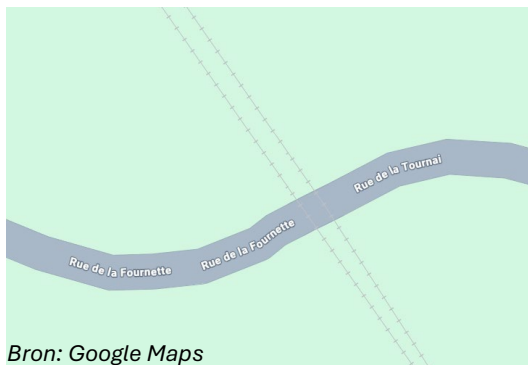
De Rue de la Fournette en de Rue de Tournai leiden naar de overweg.

Overweg 11 ligt buiten een bebouwde kom, in een landelijke omgeving.

De toegelaten maximumsnelheid op die plaats is 90 km/u.

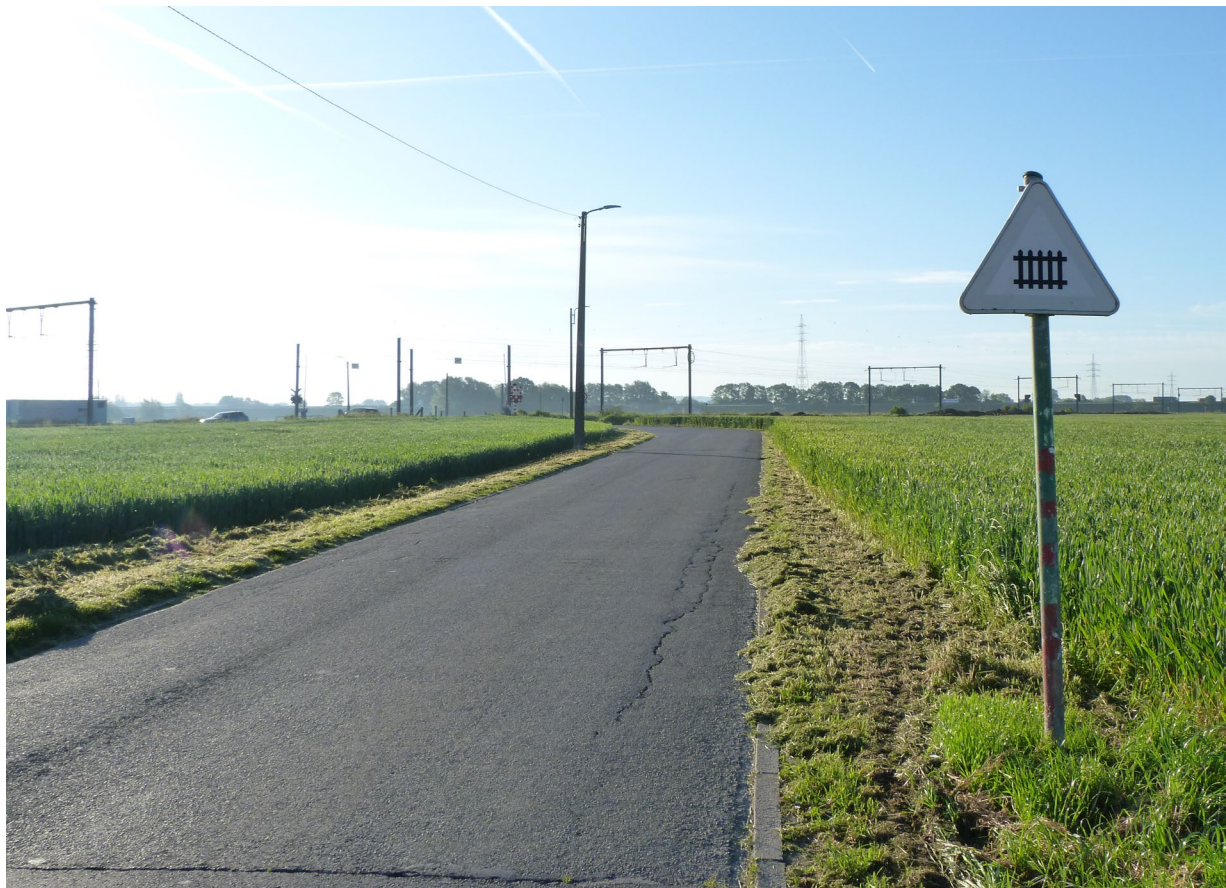
De gevaarsborden A41 die de overweg met slagbomen aangeven, staan in de Rue de la Fournette en in de Rue de Tournai. De rode kleur van de rand van het bord A41 in de Rue de la Fournette is vervaagd.

*Illustratie: algemene blik op het naderen van overweg 11 via de Rue de la Fournette, waarlangs gevaarsbord A41 staat op een afstand van ongeveer 150 meter van de overweg (zichtbaar op de achtergrond van de foto, net zoals de elektrische installaties van de spoorlijn)*

Bij zijn onderzoek ter plaatse daags na het ongeval kon de onderzoeker van het Onderzoeksorgaan de aanwezigheid vaststellen van het gevaarsbord A41 ter aankondiging van de aanwezigheid van de overweg ongeveer 150 meter verderop, en dit zowel in de Rue de la Fournette als in de Rue de Tournai. De rode kleur van de rand van het bord in de Rue de la Fournette is echter bijna volledig verdwenen.

- Strikt handhaven van alle actieve dan wel passieve signalisatie nabij elke overweg.
- Hanteren van een voorzichtige en proactieve aanpak, door zich klaar te houden om indien nodig te stoppen.
- Treffen van maatregelen ter voorkoming van verblinding, door met name voor een goed zicht te zorgen (schone voorruit, passend gebruik van de zonnekleppen, extra oplettendheid bij laagstaande zon of verblindende koplampen).

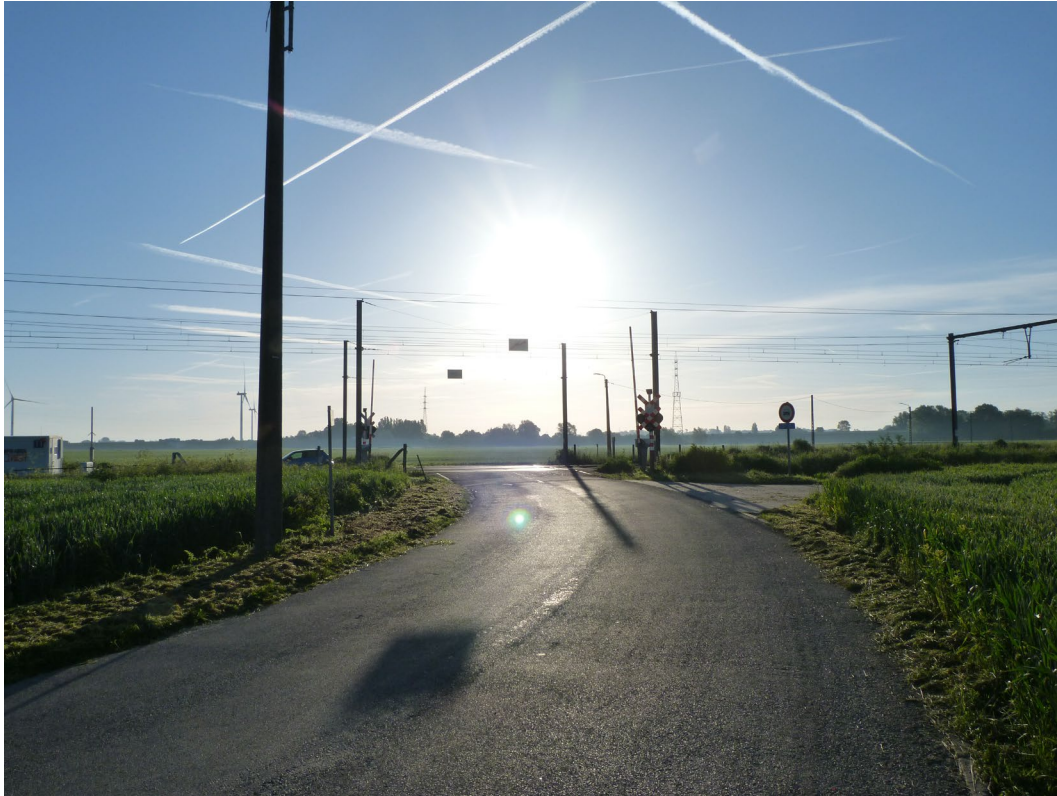
De auto kwam uit de Rue de la Fournette en reed richting de Rue de Tournai. Op de laatste 50 meter vóór de aankomst bij de overweg stond de zon recht voor de weggebruiker.

*Illustratie: foto van het naderen van de overweg onder omstandigheden die vergelijkbaar zijn met die op de dag van het ongeval (tijdstip, weer, stand van de zon). Op deze reconstructiefoto is overweg 11 open.*

In geval van verblinding door de zon is de bestuurder overeenkomstig artikel 10.1 van de Wegcode verplicht zijn snelheid en rijgedrag aan te passen aan de zichtomstandigheden. Bij verminderd zicht moet men vertragen of zelfs stoppen als de veiligheid niet kan worden verzekerd.

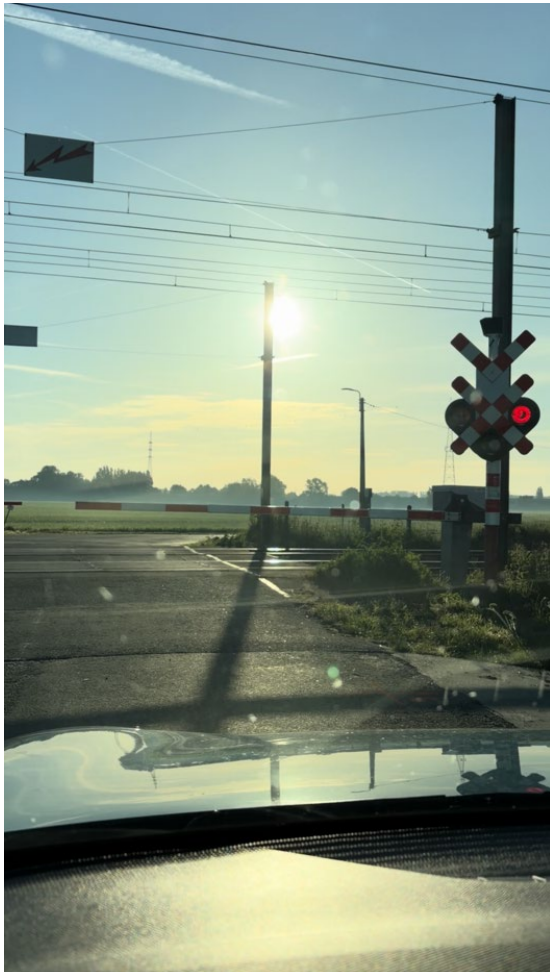
De foto hiernaast is genomen onder omstandigheden die vergelijkbaar zijn met die op de dag van het ongeval (tijdstip, weer, stand van de zon), vanuit een auto die stilstond voor gesloten overweg 11.
