# Notice de sécurité

Heurt d'un véhicule routier sur un passage à niveau  
Elsegem - 19/06/2026

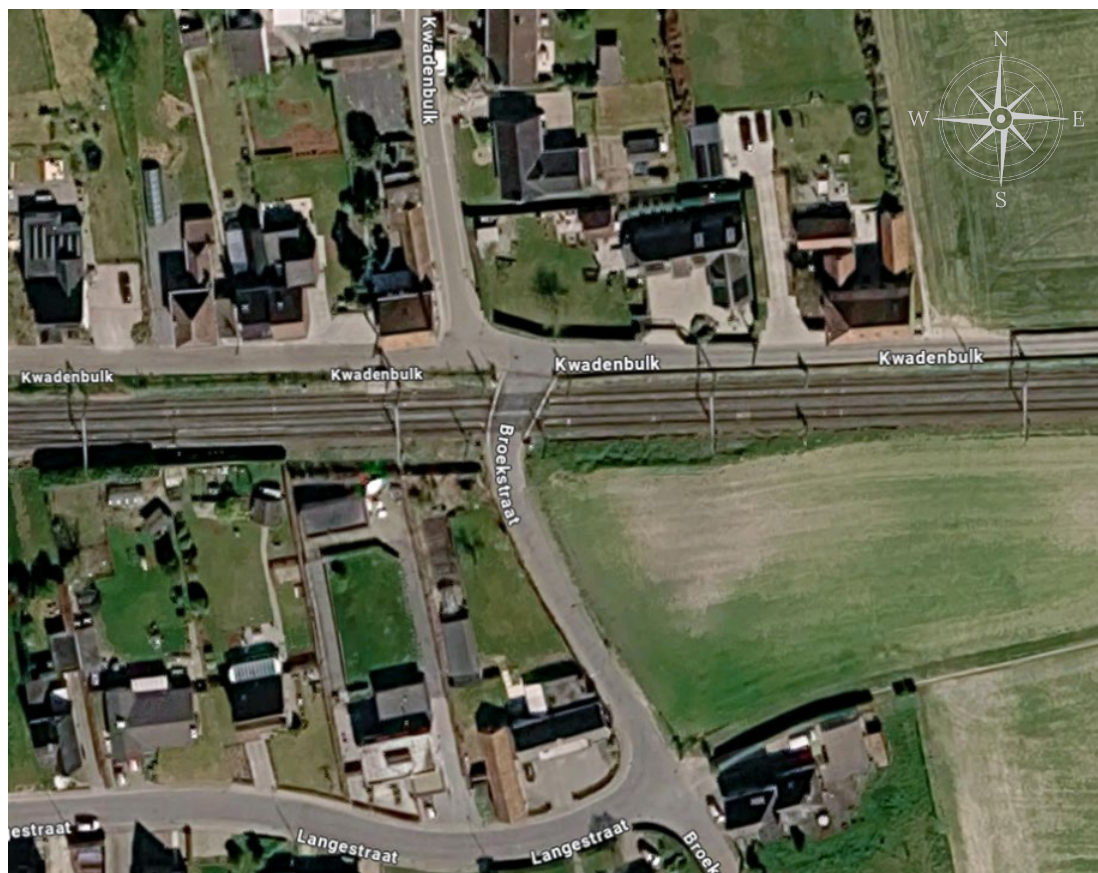
*Illustration : vue aérienne du passage à niveau 96. La Broekstraat croise la ligne ferroviaire. La Kwadenbult longe le côté nord de la ligne ferroviaire et comporte une bifurcation vers l'ouest, une bifurcation vers l'est et une voie sans issue. (Source : Google Maps)*

La Broekstraat croise la ligne ferroviaire 89. La Broekstraat, en venant du sud, présente une pente montante vers le passage à niveau.

Pour les usagers de la route qui traversent le passage à niveau depuis la Broekstraat, la jonction avec la Kwadenbulk se trouve immédiatement après avoir quitté le passage à niveau.

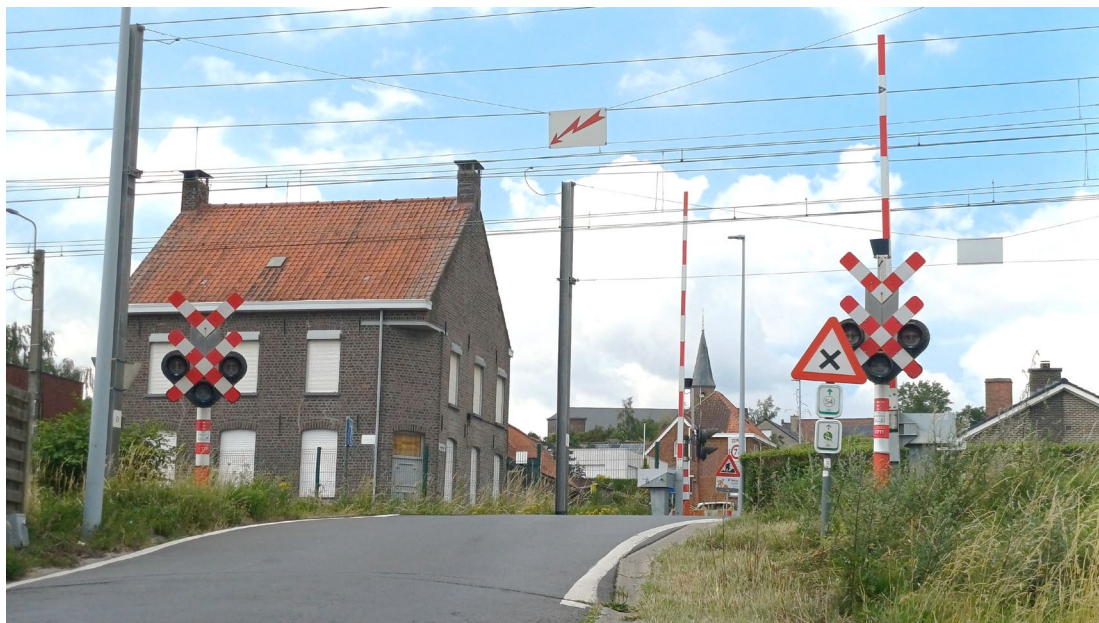
*Illustration : vue depuis la Broekstraat en direction du passage à niveau 96. La route monte vers le passage à niveau. Le signal routier B17 indique un carrefour où il faut céder le passage à tout véhicule venant de la droite.*

La combinaison d'un passage à niveau, d'une route en pente montante, d'un carrefour à proximité avec obligation de céder le passage et d'une visibilité réduite constitue un facteur de risque pour la sécurité routière.

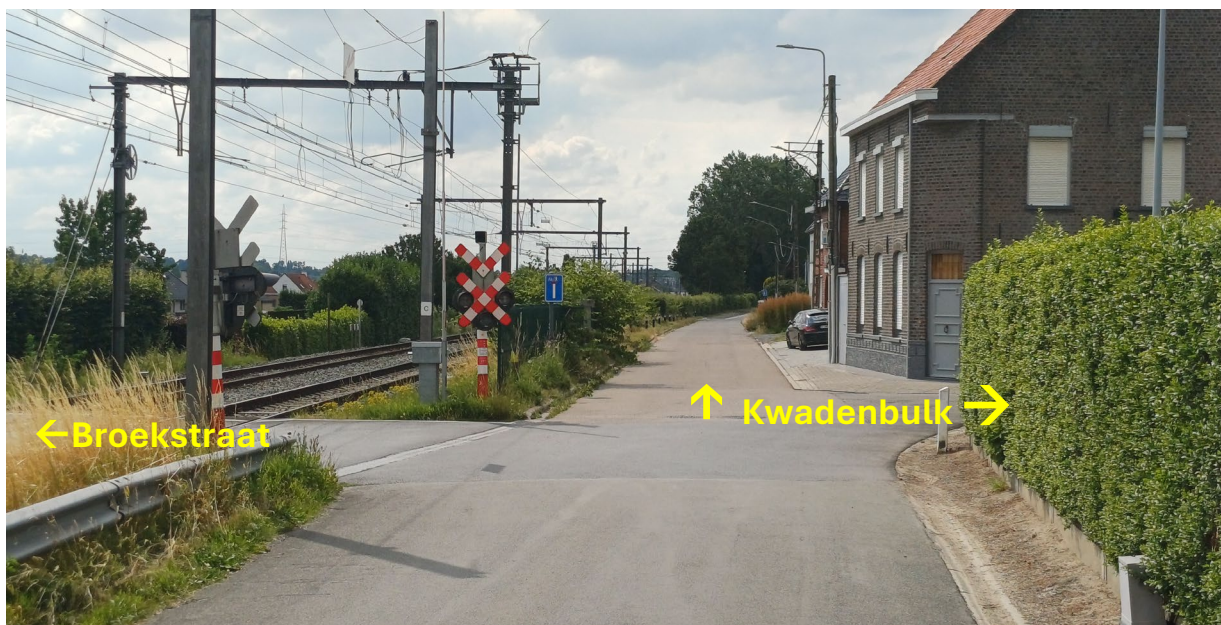
*Illustration : vue depuis la Kwadenbulk, à hauteur du passage à niveau 96. À gauche, on arrive à la Broekstraat. La rue Kwadenbulk se divise en deux : elle termine en cul-de-sac tout droit et continue à droite.*

Le passage à niveau est annoncé par des signaux de danger A41 le long de trois des quatre routes y menant ; ce signal n'est toutefois pas présent dans le cul-de-sac.
