# Notice de sécurité

Heurt d'un scooter sur un passage à niveau  
Hoboken - 22/06/2026

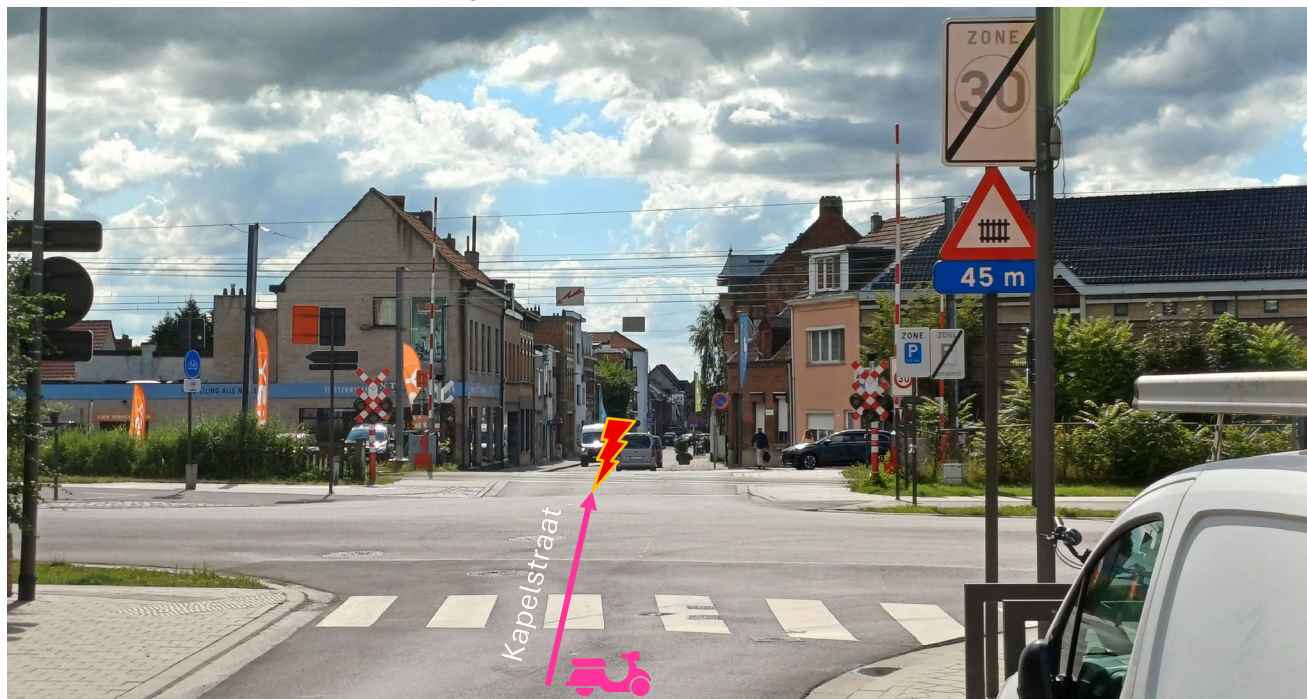
Le 22 juin 2026, vers 16 h 34, un train de voyageurs de la SNCB s'approche du passage à niveau 10 sur la voie B de la ligne 52, situé dans la Kapelstraat à Hoboken. Le conducteur du train remarque la présence d'un scooter avec conducteur sur le passage à niveau et actionne le freinage d'urgence. Malgré ce freinage d'urgence, la collision ne peut être évitée. Après la collision, le train s'arrête à environ 275 mètres en aval du passage à niveau.

Illustration : le passage à niveau où l'accident s'est produit.

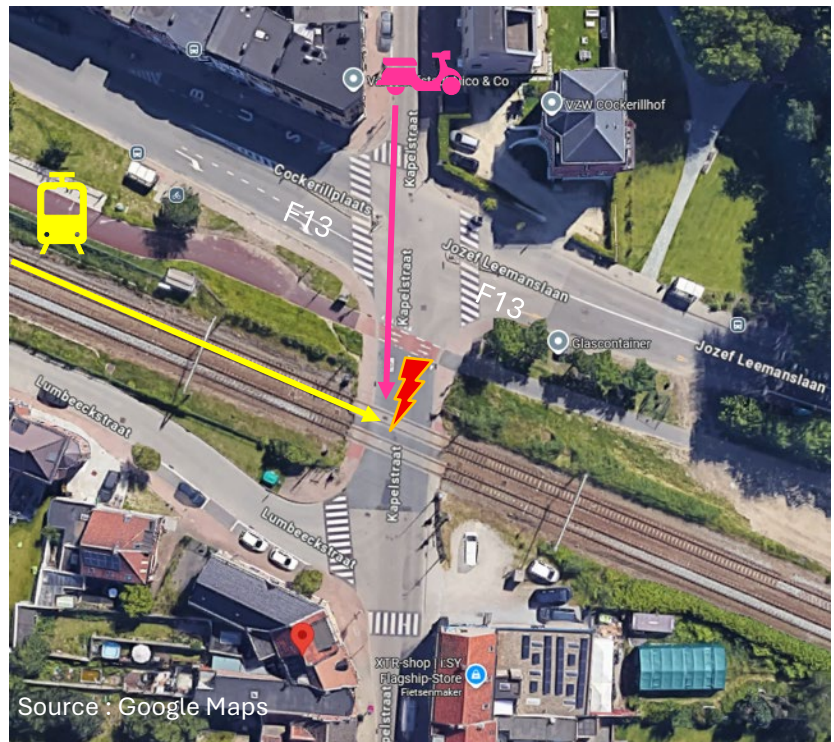
Le passage à niveau sur la Kapelstraat se situe à proximité immédiate de deux carrefours : d'une part, le carrefour avec la Cockerillplaats et la Jozef Leemanslaan, et d'autre part, le carrefour avec la Lumbeeckstraat.

Les usagers de la route traversant le passage à niveau depuis la Kapelstraat en direction de la Lumbeeckstraat doivent, après le passage à niveau, céder le passage aux véhicules venant de la Lumbeeckstraat.

Les usagers de la route traversant le passage à niveau en sens inverse doivent, après le passage à niveau, céder le passage aux véhicules venant de la Jozef Leemanslaan.

La piste cyclable rapide F13 est parallèle à la ligne 52. Elle traverse la Kapelstraat juste à côté du passage à niveau. À cet endroit, les cyclistes doivent céder le passage aux véhicules qui traversent le passage à niveau.

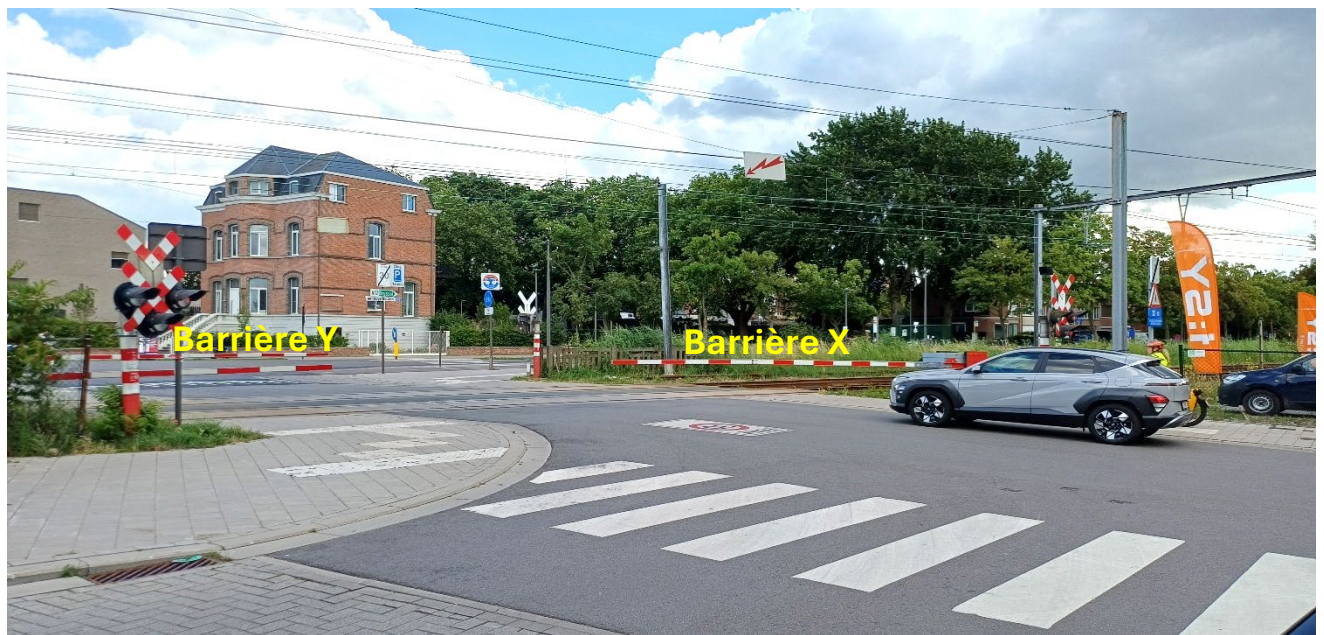
Le passage à niveau 10 est un passage à niveau public à signalisation active automatique équipé de demi-barrières et d'une barrière supplémentaire pour les piétons et les cyclistes.

Des signaux de danger A41, qui indiquent la présence d'un passage à niveau avec barrières, ont été placés dans les cinq rues convergentes.

Au cours des cinq dernières années, les barrières X et Y de l'installation du passage à niveau ont été heurtées à plusieurs reprises.
