# Veiligheidskennisgeving

Aanrijding van een scooter op een overweg  
Hoboken - 22/06/2026

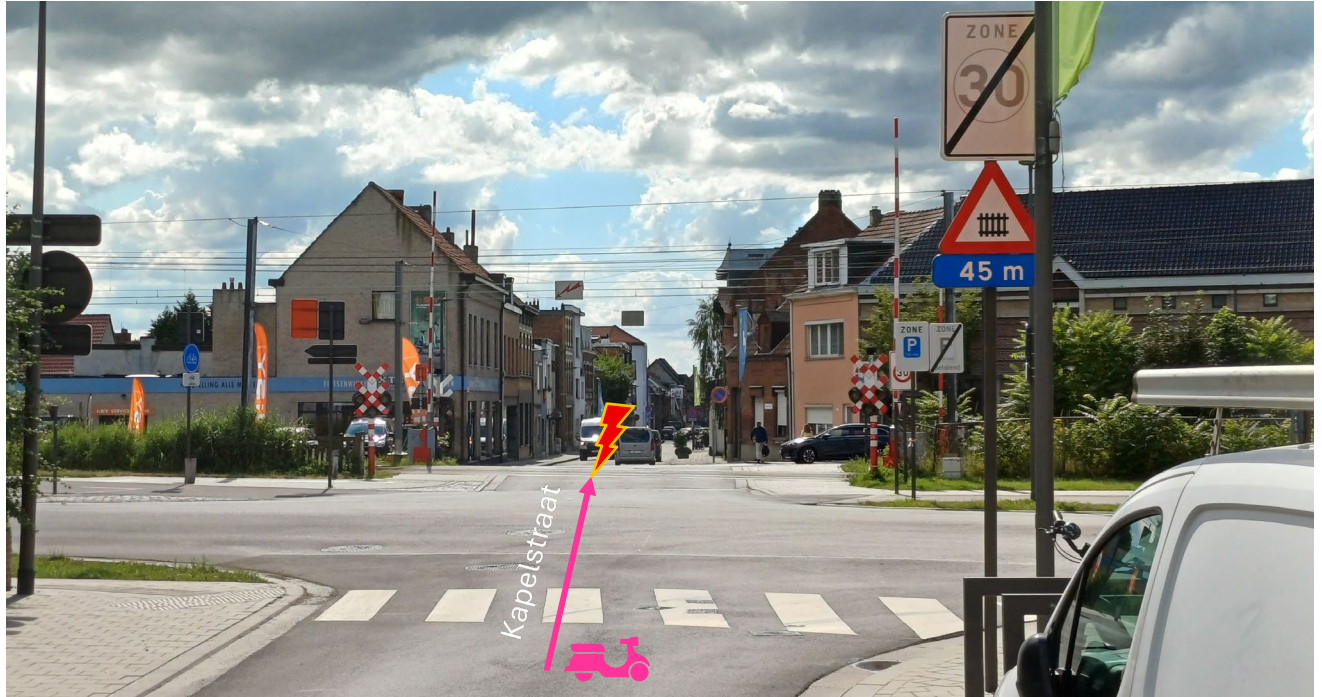
Op 22 juni 2026 omstreeks 16.34 uur nadert een NMBS-reizigerstrein overweg 10 op spoor B van spoorlijn 52, gelegen op de Kapelstraat te Hoboken. De treinbestuurder merkt de aanwezigheid van een scooter met bestuurder op de overweg op en zet een noodremming in. Ondanks de noodremming kan een aanrijding niet worden vermeden. Na de botsing komt de trein ongeveer 275 meter voorbij de overweg tot stilstand.

*Illustratie: de overweg waar het ongeval gebeurt.*

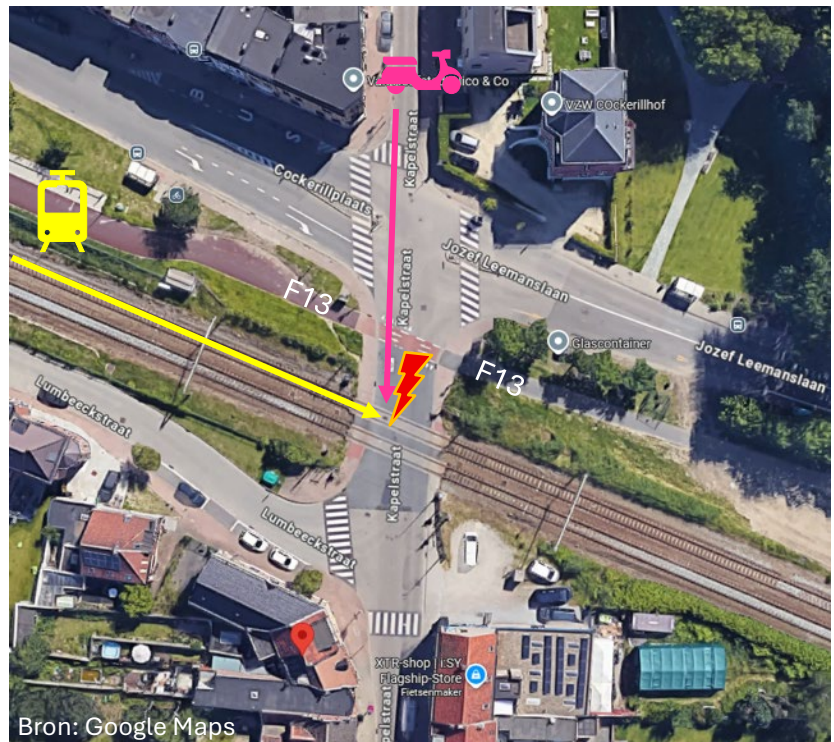
De overweg op de Kapelstraat ligt in de onmiddellijke nabijheid van twee kruispunten: enerzijds het kruispunt met de Cockerillplaats en de Jozef Leemanslaan, en anderzijds het kruispunt met de Lumbeeckstraat.

Weggebruikers die vanuit de Kapelstraat de overweg oversteken richting Lumbeeckstraat moeten na de overweg voorrang verlenen aan verkeer dat uit de Lumbeeckstraat komt.

Weggebruikers die de overweg vanuit de tegenovergestelde richting oversteken, moeten na de overweg voorrang verlenen aan verkeer afkomstig uit de Jozef Leemanslaan.

De overweg ligt in een complexe verkeersomgeving, tussen twee nabijgelegen kruispunten. In de onmiddellijke omgeving komen verschillende soorten weggebruikers samen, met verschillende verkeersstromen en voorrangssituaties.

Deze situatie houdt het risico in dat weggebruikers hun aandacht moeten verdelen tussen de overweg, andere weggebruikers en voorrangssituaties vlak vóór of vlak na de overweg.

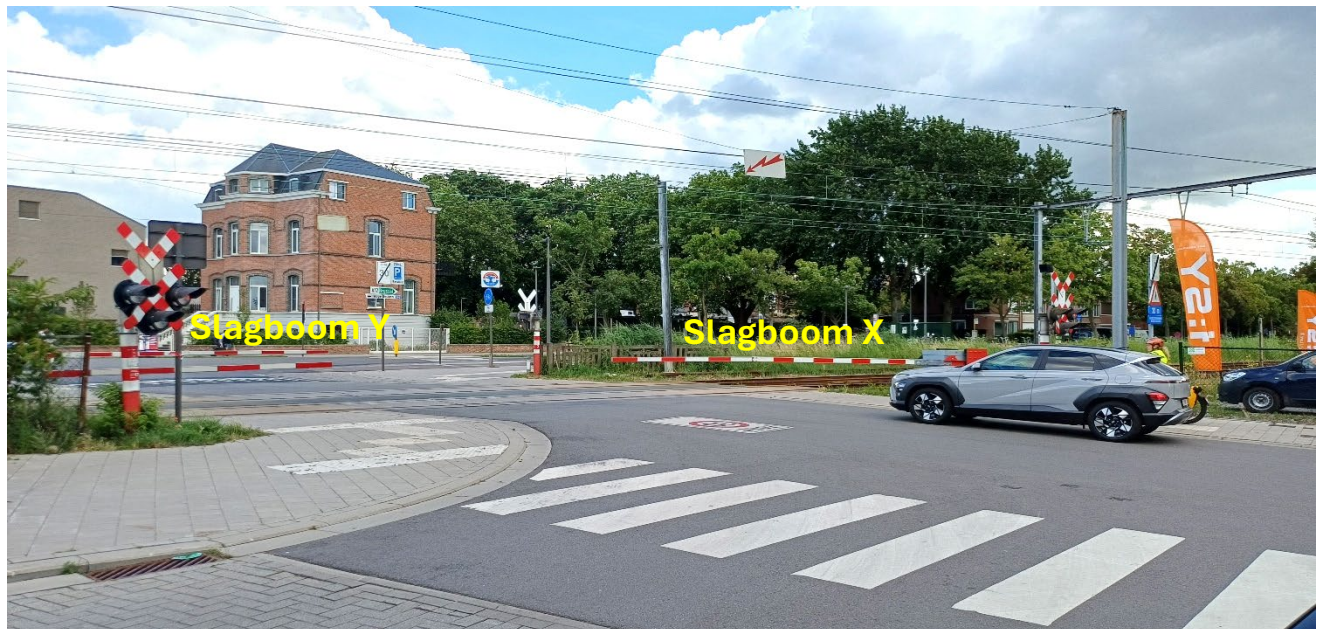
Overweg 10 is een openbare overweg met automatische actieve signalisatie met halve slagbomen en een bijkomende slagboom voor voetgangers en fietsers.

In alle vijf aanrijdende straten zijn gevaarsborden A41 aangebracht die de aanwezigheid van een overweg met slagbomen aankondigen.

De voorbije vijf jaar werden de slagbomen X en Y van de overweginstallatie meermaals aangereden.
