# Notice de sécurité

Heurt d'un véhicule agricole sur un passage à niveau  
Hasselt - 26/06/2026

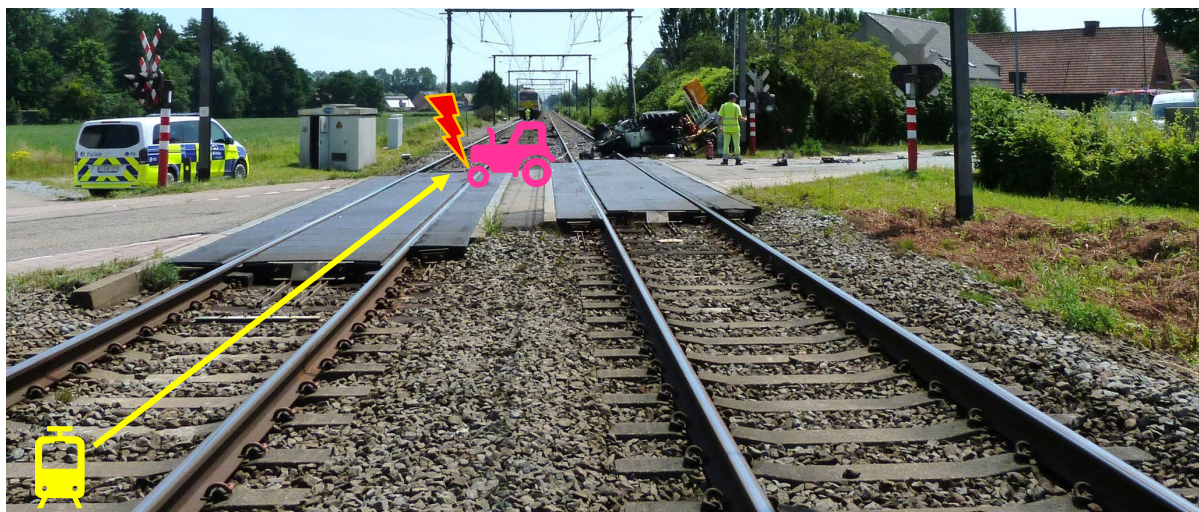
Malgré le freinage d'urgence, le train franchit le passage à niveau à une vitesse d'environ 95 km/h et percute le véhicule agricole. Sous l'effet du choc, le premier bogie déraille avec quatre roues. Le train s'arrête 316 mètres en aval du passage à niveau.

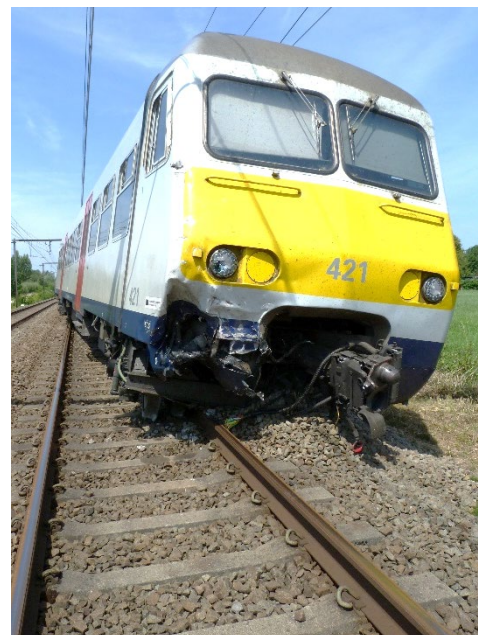
- L'infrastructure ferroviaire a subi des dégâts, notamment au niveau des rails et des traverses, le long du trajet parcouru après la collision. Une barrière a également été endommagée.
- L'AM421, la motrice de tête, a subi d'importants dommages. Le premier bogie est endommagé et la traverse située en dessous est tordue. Le coupleur GF, la traverse du coupleur, le front en polyester, les conduites de frein, les conduites d'alimentation, les coffrets électriques, les traverses situées sous la cabine de conduite ainsi que des composants du système ETCS ont également été endommagés. La cabine de conduite doit être réparée ou remplacée. D'autres dommages pourraient être constatés lors d'un démontage plus poussé.
- Aucun dommage, par contre, n'a été constaté à la deuxième motrice AM435.
- Le véhicule agricole, a été entièrement détruit, et a perdu du fuel.
