# Sicherheitshinweis

Aufprall gegen ein landwirtschaftliches Fahrzeug  
auf einem Bahnübergang  
Hasselt – 26.06.2026

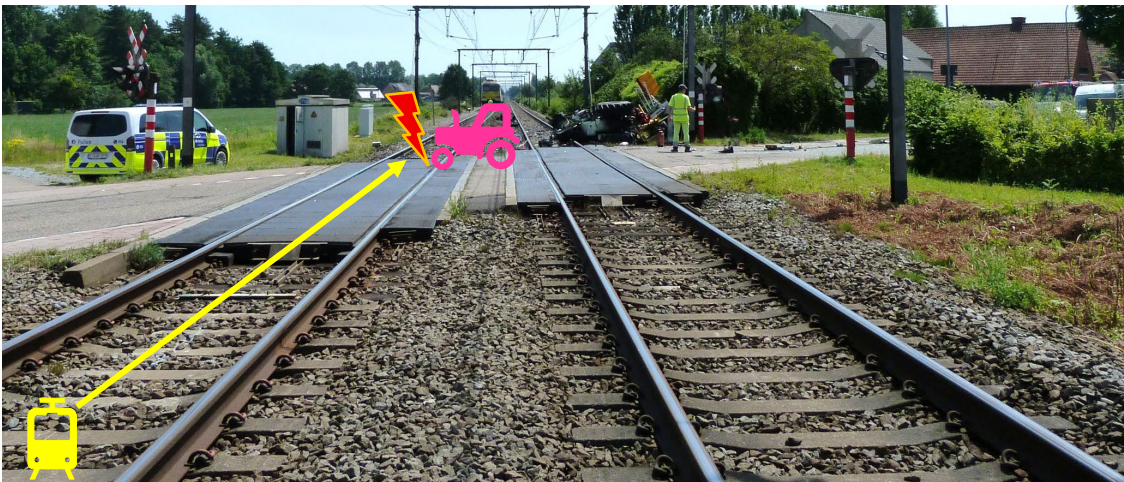
Trotz der Notbremsung rollt der Zug auf Höhe des Bahnübergangs noch mit einer Geschwindigkeit von etwa 95 km/h und prallt gegen das landwirtschaftliche Fahrzeug. Durch den Aufprall entgleist das erste Drehgestell mit vier Rädern. Der Zug kommt schließlich 316 Meter hinter dem Bahnübergang zum Stehen.

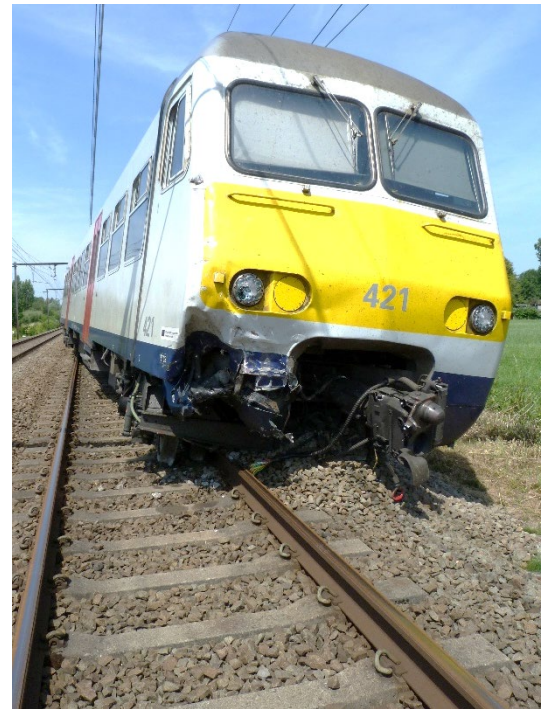
Durch den Aufprall und die Entgleisung entsteht erheblicher Schaden.

- Die Schieneninfrastruktur ist beschädigt, insbesondere an den Gleisen und Schwellen entlang der nach dem Aufprall zurückgelegten Strecke. Auch eine Schranke wird beschädigt.
- An AM421, dem vorderen Triebwagen, werden schwere Schäden festgestellt. Das erste Drehgestell ist stark beschädigt, und der Querträger unten ist verbogen. Auch die GF-Kupplung, der Tragbinder der Kupplung, die Stirnfront aus Polyester, die Bremsleitungen, die Versorgungskabel, die Schaltschränke, die Querträger unter dem Führerstand sowie Teile des ETCS-Systems sind beschädigt. Der Führerstand muss repariert oder ausgetauscht werden. Bei einer weiteren Demontage könnten noch weitere Schäden festgestellt werden.
- An AM435, dem zweiten Triebwagen, wird kein Schaden festgestellt.
- Es läuft Heizöl aus dem vollständig zerstörten landwirtschaftlichen Fahrzeug aus.
