# Sicherheitshinweis

Aufprall gegen Straßenfahrzeug auf einem Bahnübergang  
Elsegem – 19.06.2026

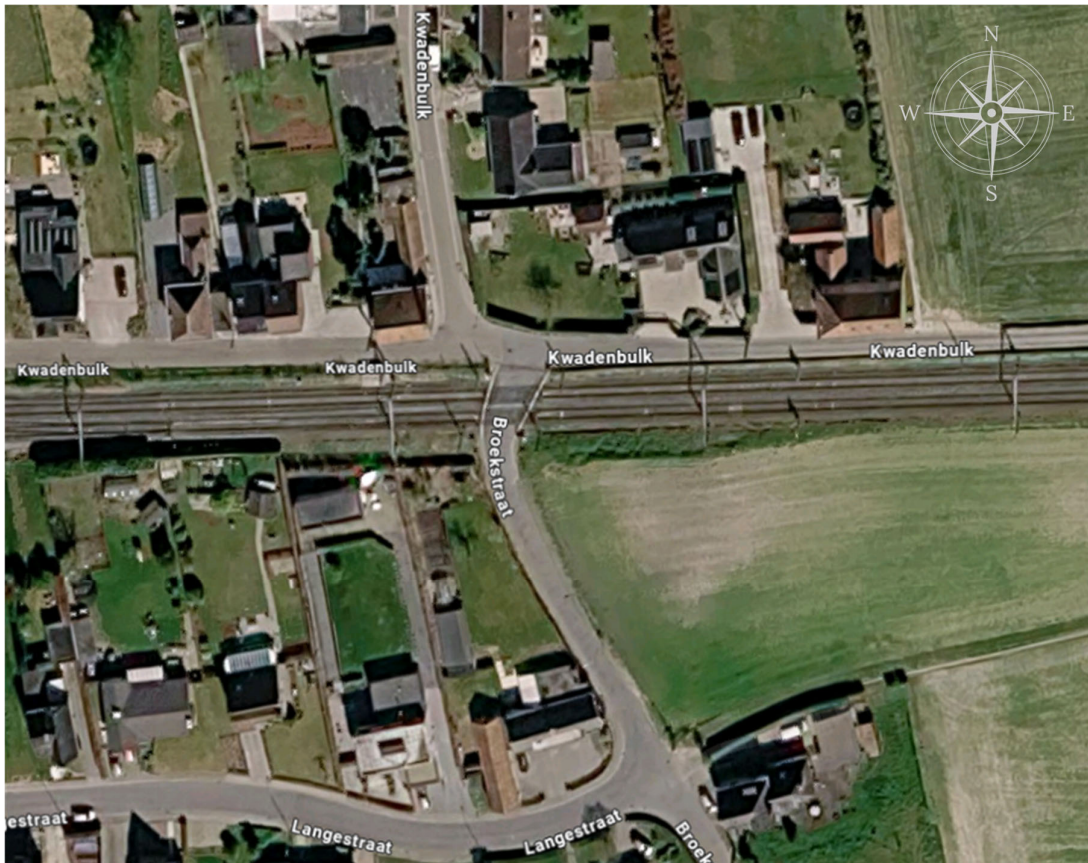
Abbildung: Luftaufnahme des Bahnübergangs 96. Die Broekstraat kreuzt die Bahnlinie. Die Straße Kwadenbult verläuft parallel zur Nordseite der Bahnlinie und hat eine westliche, östliche und eine als Sackgasse endende Verzweigung. (Quelle: Google Maps)

Die Broekstraat kreuzt die Bahnlinie 89. Von Süden her verläuft die Broekstraat ansteigend bis zum Bahnübergang.

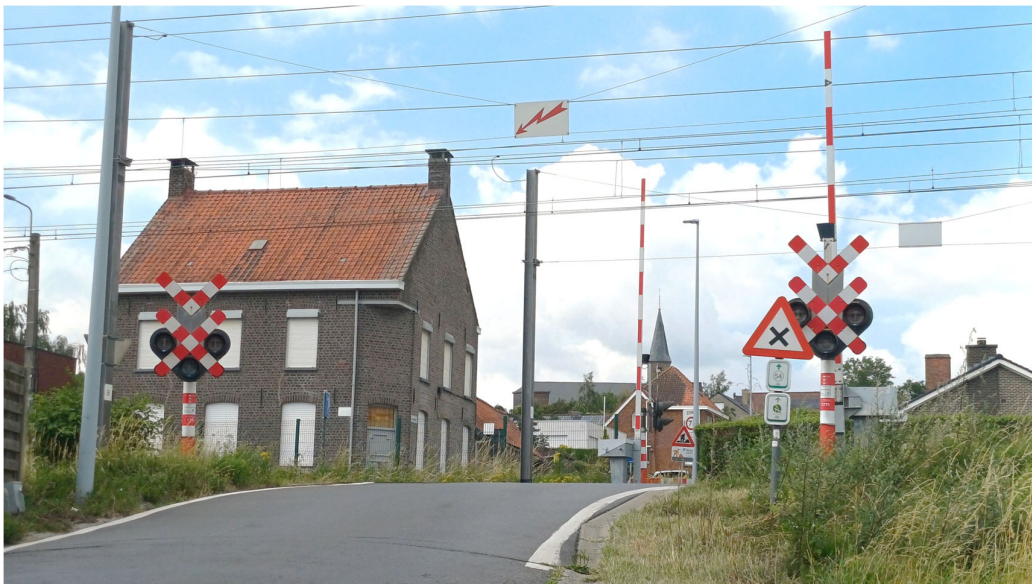
Abbildung: Blick von der Broekstraat in Richtung Bahnübergang 96. Zum Bahnübergang hin steigt die Straße an. Das Verkehrsschild B17 kündigt eine Kreuzung mit einer Vorfahrt rechts vor links an.

Die Kombination aus einem Bahnübergang, einer ansteigenden Zufahrtsstraße, einer nahe gelegenen Kreuzung mit geltenden Vorfahrtsregeln und einer eingeschränkten Sicht birgt ein Risiko für die Verkehrssicherheit.

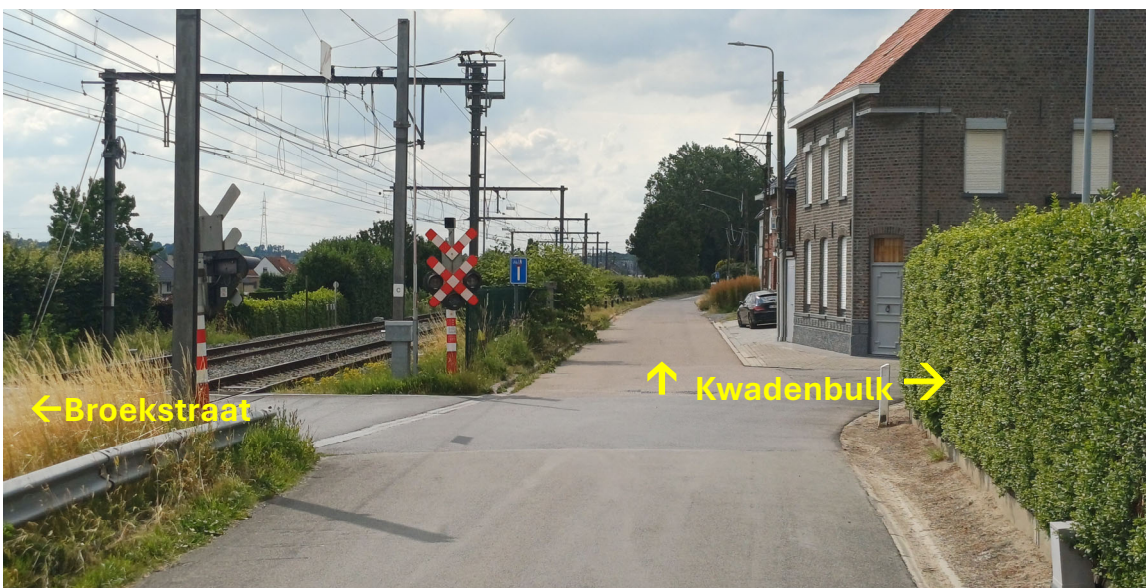
Abbildung: Blick von der Straße Kwadenbulk, auf Höhe des Bahnübergangs 96. Links der Anschluss an die Broekstraat. Geradeaus endet die Kwadenbulk in einer Sackgasse. Rechts verläuft die Kwadenbulk weiter.

In drei der vier Zufahrtsstraßen wird der Bahnübergang durch ein Gefahrenschild A41 angekündigt. In der Sackgasse steht kein Gefahrenschild.
