# Sicherheitshinweis

Aufprall gegen Motorroller auf einem Bahnübergang  
Hoboken – 22.06.2026

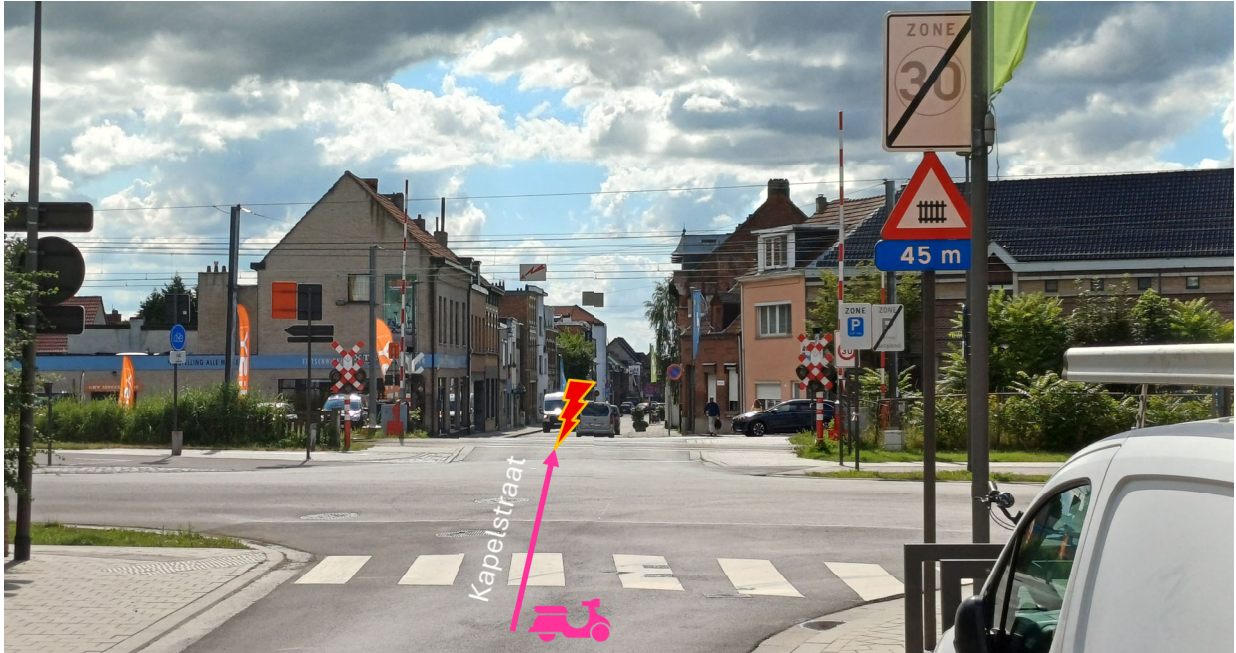
Am 22. Juni 2026, gegen 16.34 Uhr, nähert sich ein Personenzug der SNCB-NMBS dem Bahnübergang 10 auf Gleis B der Linie 52, der sich in der Kapelstraat in Hoboken befindet. Der Triebfahrzeugführer bemerkt einen Motorroller mit Fahrer am Bahnübergang und leitet eine Notbremsung ein. Trotz dieser Notbremsung ist der Aufprall unvermeidbar. Nach dem Aufprall kommt der Zug ca. 275 m hinter dem Bahnübergang zum Stehen.

Abbildung: Der Bahnübergang, an dem sich der Unfall ereignet.

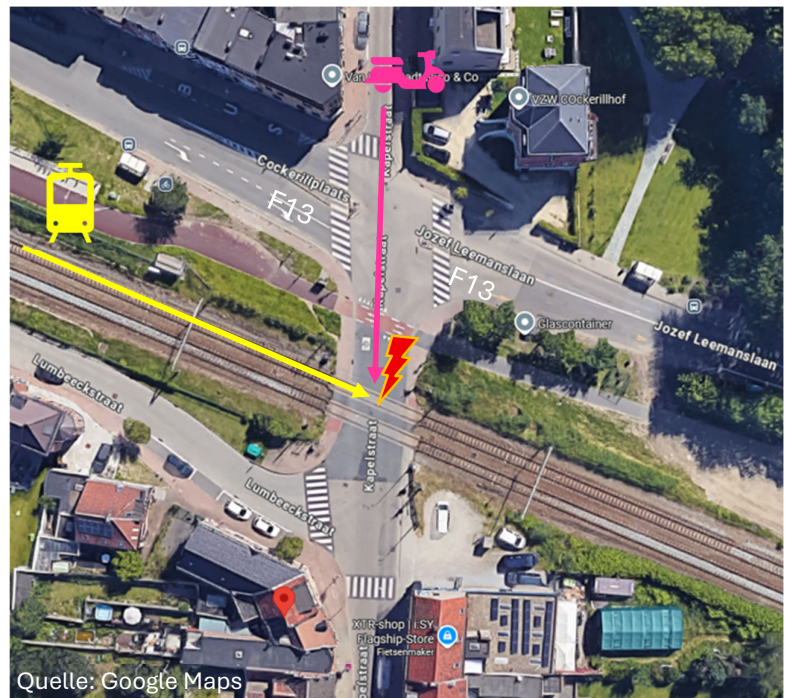
Der Bahnübergang liegt in unmittelbarer Nähe von zwei Kreuzungen: einerseits die Kreuzung mit den Straßen Cockerillplaats und Jozef Leemanslaan und andererseits die Kreuzung mit der Lumbeeckstraat.

Verkehrsteilnehmer, die von der Kapelstraat aus den Bahnübergang in Richtung Lumbeeckstraat überqueren, müssen nach dem Bahnübergang dem aus der Lumbeeckstraat kommenden Verkehr Vorfahrt gewähren.

Verkehrsteilnehmer, die den Bahnübergang aus der Gegenrichtung überqueren, müssen nach dem Bahnübergang dem aus der Jozef Leemanslaan kommenden Verkehr Vorfahrt gewähren.

Der Bahnübergang befindet sich in einem komplexen Verkehrsumfeld, zwischen zwei nahe beieinanderliegenden Kreuzungen. In der unmittelbaren Umgebung treffen verschiedene Arten von Verkehrsteilnehmern aufeinander, mit unterschiedlichen Verkehrsflüssen und Vorfahrtsregeln.

Diese Situation birgt das Risiko, dass Verkehrsteilnehmer ihre Aufmerksamkeit zwischen dem Bahnübergang, anderen Verkehrsteilnehmern und Vorfahrtssituationen unmittelbar vor oder unmittelbar nach dem Bahnübergang aufteilen müssen.

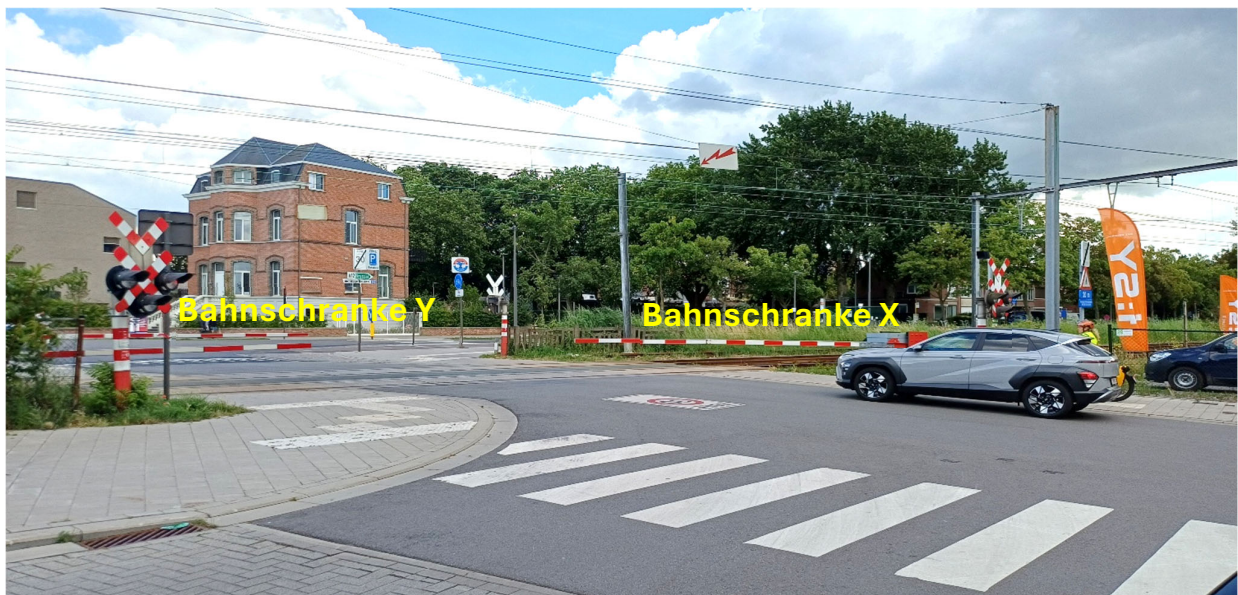
Der Bahnübergang 10 ist ein öffentlicher Bahnübergang mit Blinklichtern und Halbschranken und einer zusätzlichen Schranke für Fußgänger und Radfahrer.

In allen fünf Zufahrtsstraßen sind Gefahrenschilder A41 angebracht, die den beschränkten Bahnübergang ankündigen.

In den vergangenen fünf Jahren wurden die Bahnschranken X und Y der Bahnübergangsanlage mehrfach angefahren.
