Sicherheitshinweis
Flankenfahrt eines Güterzugs
durch losgerissene Stopfmaschine
Gent-Sint-Pieters
14. April 2019

Flankenfahrt eines Güterzugs durch losgerissene Stopfmaschine vom Typ Unimat 08.

Bahnhof Gent-Sint-Pieters, an Weiche AW61BK.

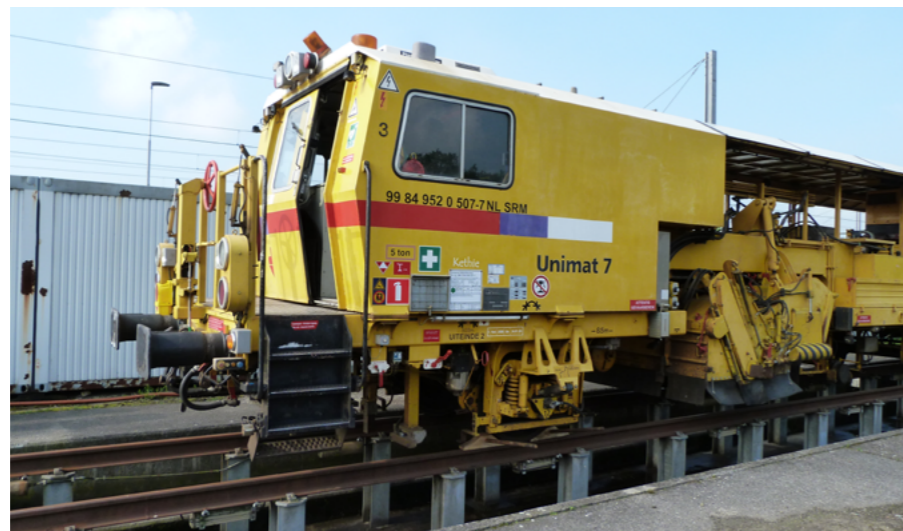
In Landegem wurden Arbeiten an der Infrastruktur durchgeführt. Dabei wurde die Stopfmaschine Unimat 7 des Bauunternehmers Strukton eingesetzt. Diese Stopfmaschine verfügt an jedem Fahrzeugende über einen Führerstand und eine Handbremse. Die Tür von Führerstand 1 an Fahrzeugende 1 ist abgeschlossen. An Fahrzeugende 1 befindet sich keine Plattform und die Handbremse 1 befindet sich in Führerstand 1. Die Tür von Führerstand 2 an Fahrzeugende 2 ist zugänglich. An Fahrzeugende 2 befindet sich eine Plattform und auf dieser ist die Handbremse 2 angebracht.

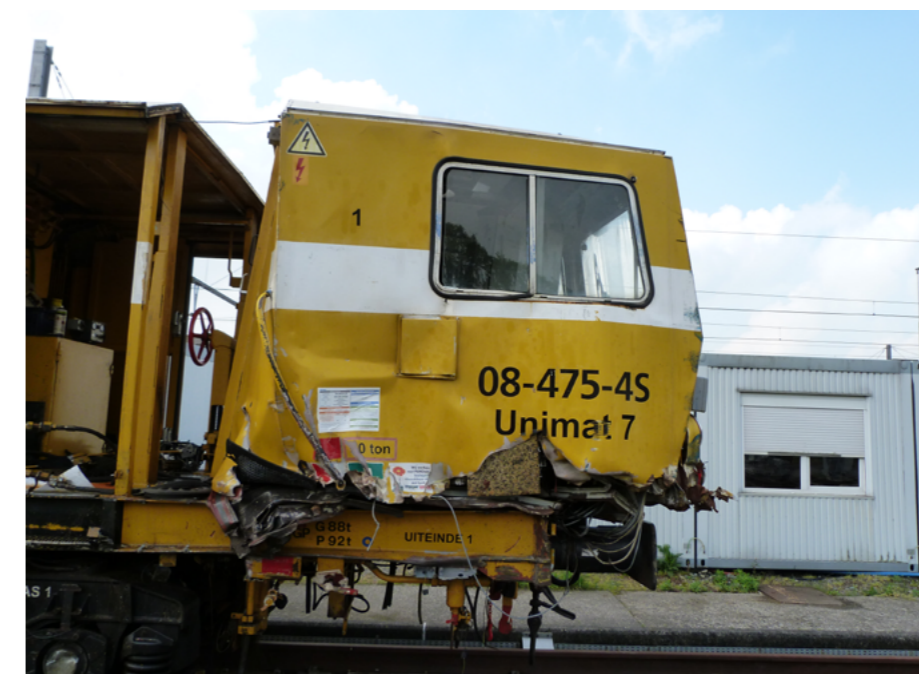
Die losgerissene Stopfmaschine erreicht die Weiche AW61BK und fährt dort dem gerade vorbeifahrenden Güterzug Z65902 in die Flanke. Es sind keine Opfer zu beklagen, aber materieller Schaden entsteht an der Infrastruktur, an fünf Wagen und an der Stopfmaschine, wobei einer der Wagen und die Stopfmaschine entgleisen.

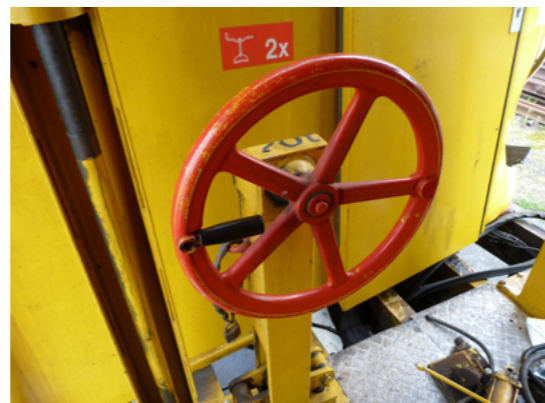
Das Bremssystem wurde einige Stunden nach dem Unfall einer Sichtprüfung unterzogen. Da ein Druckbehälter durch den Zusammenstoß abgerissen worden war, konnte der fehlerfreie Betrieb des automatischen Bremssystems nicht vor Ort kontrolliert werden. Die Handbremsen in Führerstand 1 und 2 funktionierten einwandfrei, aber die Stopfmaschine war nicht angehalten worden. Die Sichtprüfung hat ergeben, dass das hintere Bremsventil geöffnet war.

Daraufhin erfolgten Kontrollen und Tests des Druckbehälters im Atelier, bei denen kein Leck nachgewiesen werden konnten. Auch das Bremssystem wurde kontrolliert und getestet im Atelier: Abgesehen von den durch die Entgleisung und den Zusammenstoß verursachten Folgeschäden funktionierte das Bremssystem der Stopfmaschine einwandfrei.

- Die betroffenen Parteien sollten sicherstellen, dass beim Parken eines Eisenbahnfahrzeugs die Handbremse, so wie in den RSEIF/VVESI vorgesehen, verwendet wird.
- Die betroffenen Parteien sollten sicherstellen, dass Eisenbahnfahrzeuge nur von Personal bedient wird, das für den jeweiligen Eisenbahnfahrzeug-Typ geschult ist.
