Veiligheidskennisgeving
Zijdelingse aanrijding van een goederentrein
door een losgeslagen onderstopper
Gent-Sint-Pieters
14 april 2019

Zijdelingse aanrijding van een goederentrein door een losgeslagen onderstopper type Unimat 08.

Station Gent-Sint-Pieters op wissel AW61BK.

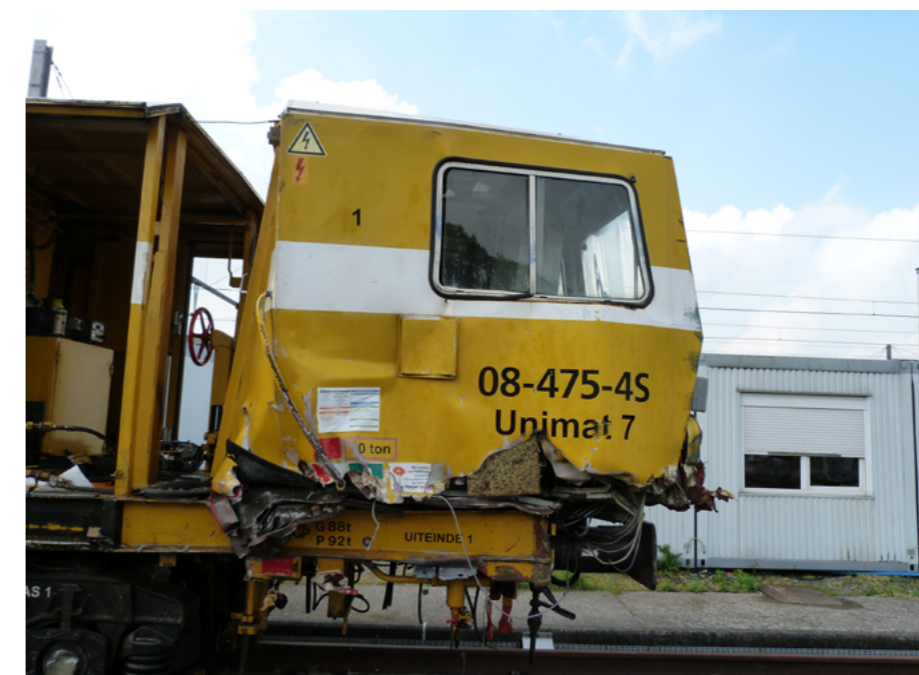
De losgeslagen onderstopper bereikt wissel AW61BK op het ogenblik dat goederentrein Z65902 voorbijrijdt en rijdt deze zijdelings aan. Er vallen geen slachtoffers, maar er is materiële schade aan de infrastructuur, 5 wagons en de onderstopper. 1 wagon en de onderstopper ontsporen en worden beschadigd.

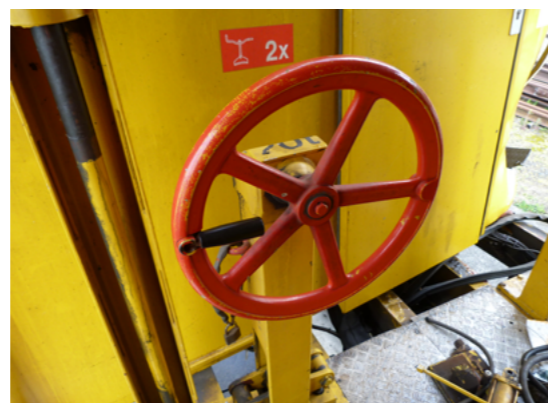
Het remsysteem van de onderstopper werd enkele uren na het ongeval visueel geïnspecteerd: een drukreservoir werd tijdens de botsing afgekrakt zodat een controle van de werking van het automatische remsysteem ter plaatse niet mogelijk was. De handremmen in stuurpost 1 en 2 werkten normaal maar de onderstopper was niet geïmmobiliseerd. Bij de visuele inspectie stond de remkraan achteraan open.

Na de inspectie werd het drukreservoir in atelier gecontroleerd en getest: het drukreservoir vertoonde geen lekken. Ook het remsysteem werd in atelier gecontroleerd en getest: de gevolgschade van de ontsporing en van de botsing buiten beschouwing gelaten, werkte het remsysteem van de onderstopper normaal.
