# Rapport d'Enquête de Sécurité

## Déraillement d'un train de voyageurs à vide

### Liège-Guillemins - 11 juillet 2019

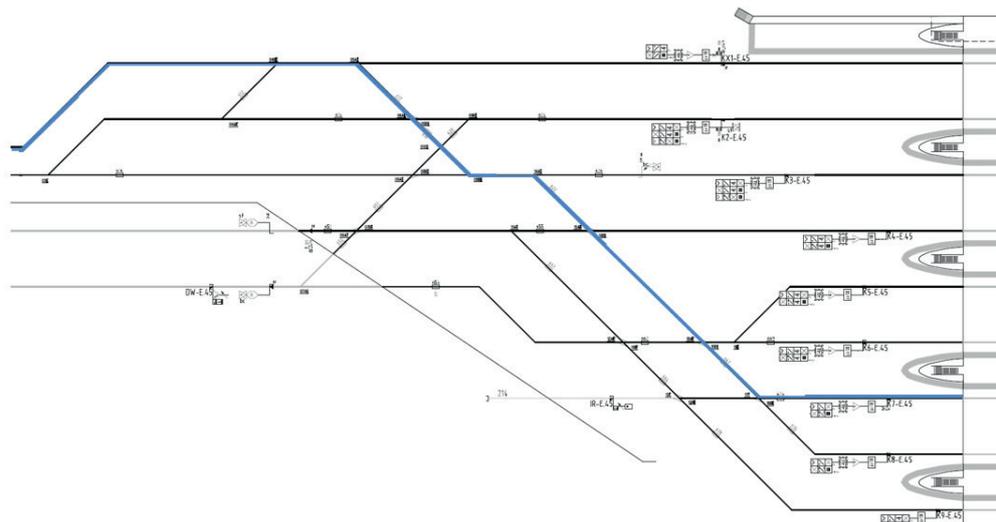
Illustration : Plan de signalisation avec indication du trajet prévu pour le train

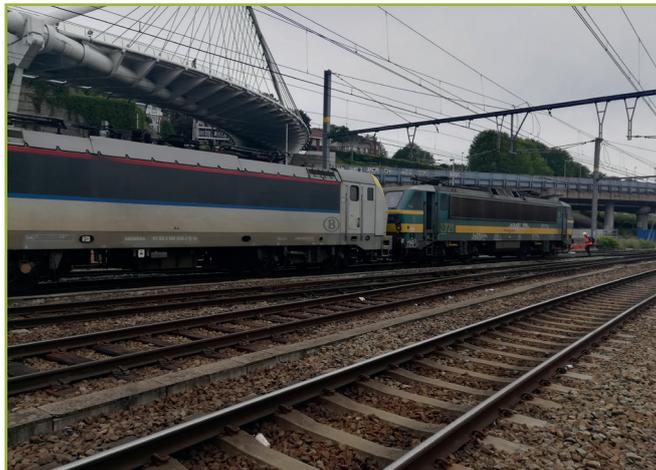
Illustration : locomotive de type 18, suivie de la locomotive de type 27  
(photo post accident et rupture d'attelage)

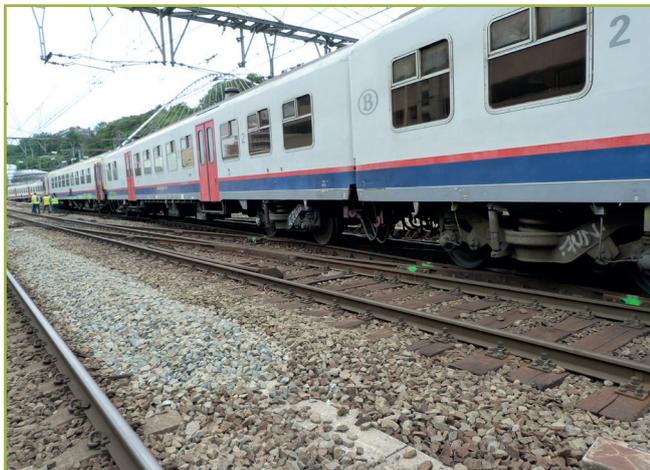
Illustration : voitures M4 immobilisées à l'entrée de la gare de Liège-Guillemins après l'accident

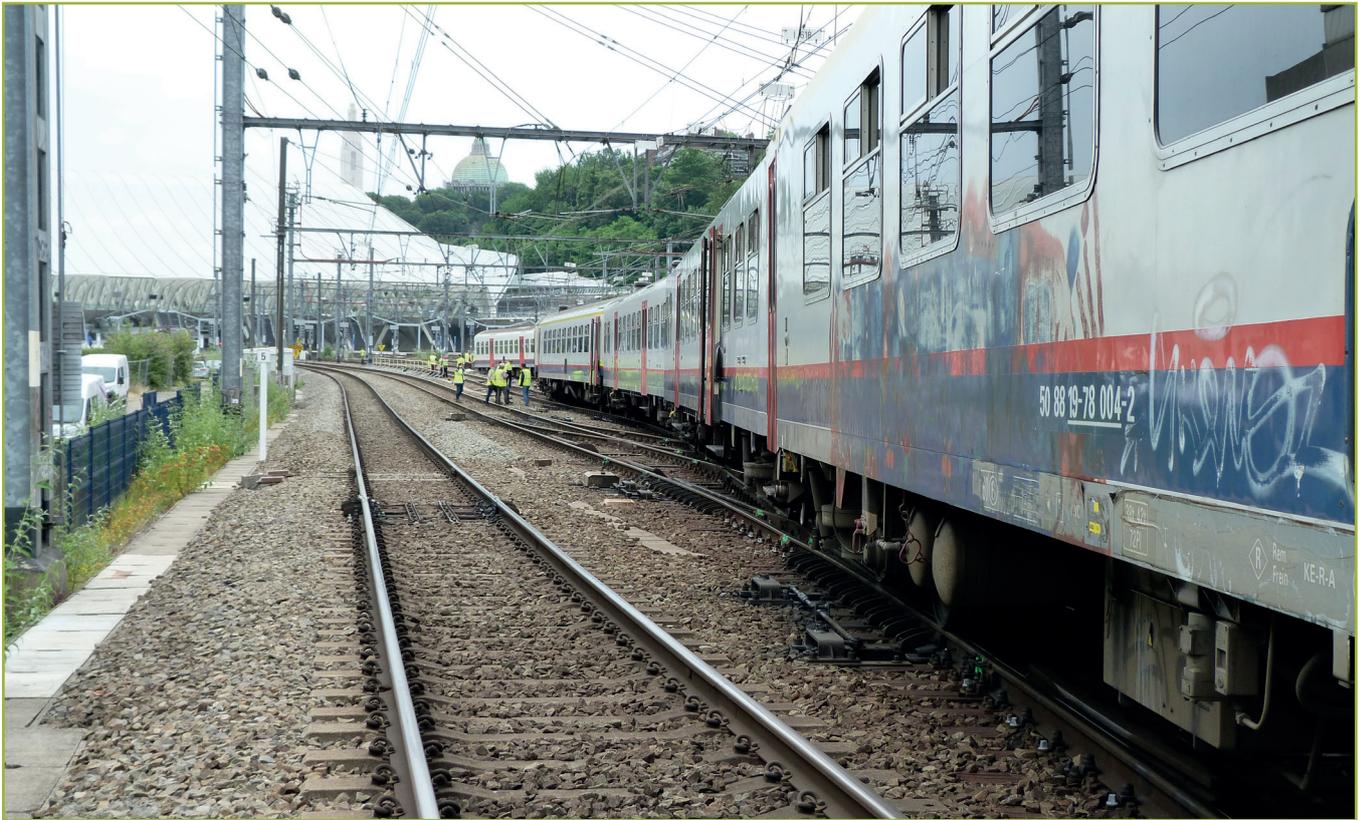
A l'entrée de la gare de Liège-Guillemins en provenance de Ans, la ligne 36 est en forte pente (pente moyenne > 18mm/m).

Illustration de la pente de la voie (la gare de Liège-Guillemins se trouve à l'arrière-plan de la photo, prise depuis l'arrière du train)

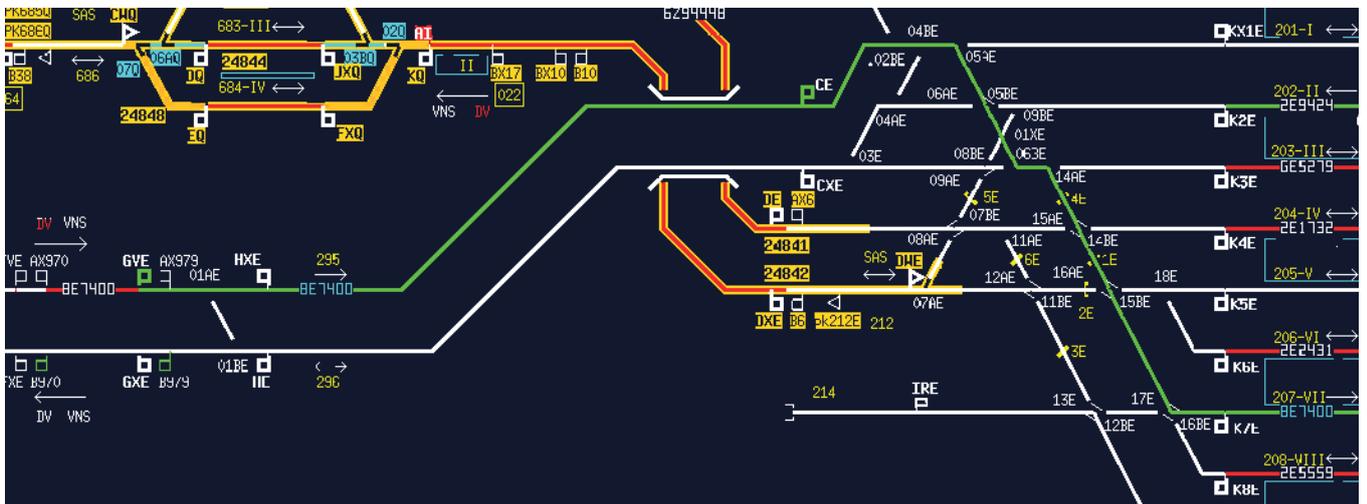
Image EBP de la zone (les quais de la gare de Liège-Guillemins se trouvent à droite de l'image). Le trait en vert symbolise l'itinéraire prévu pour le train E7400 (arrivée prévue sur la voie VII).

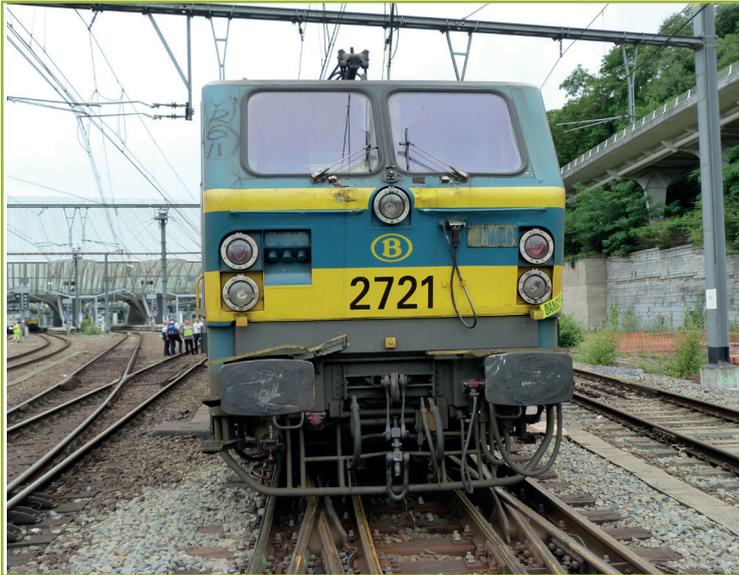
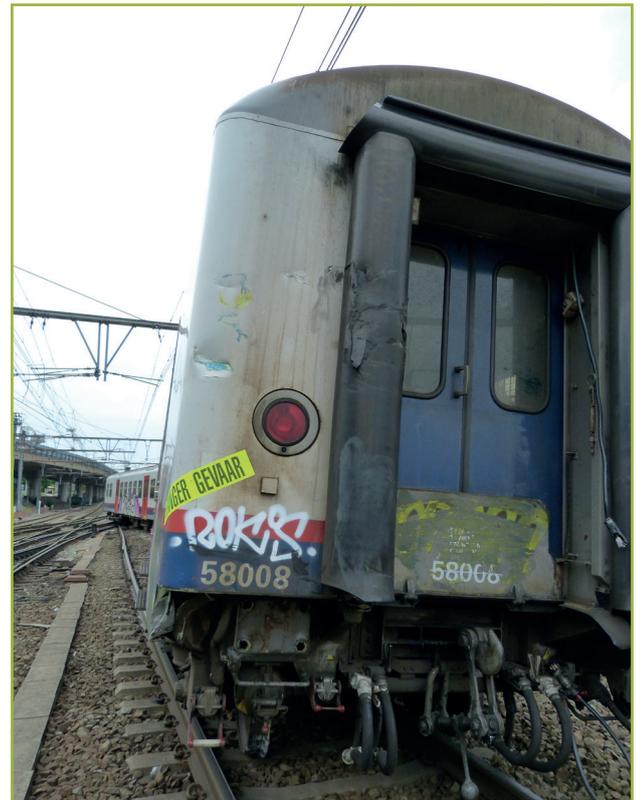
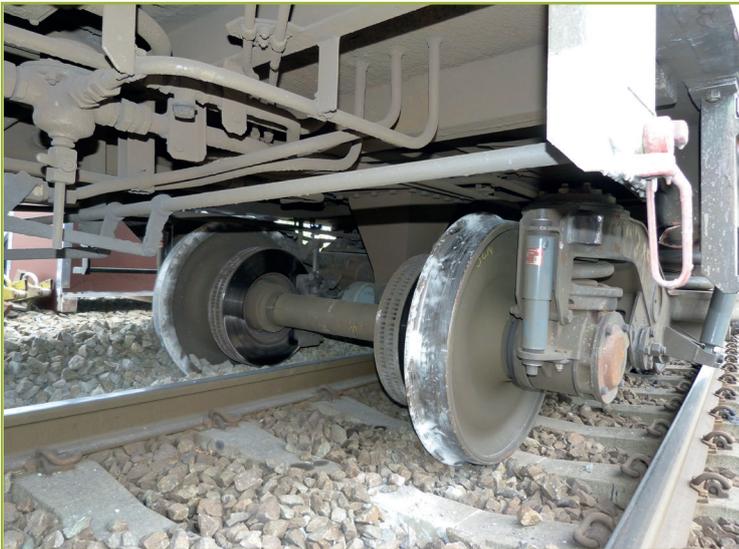
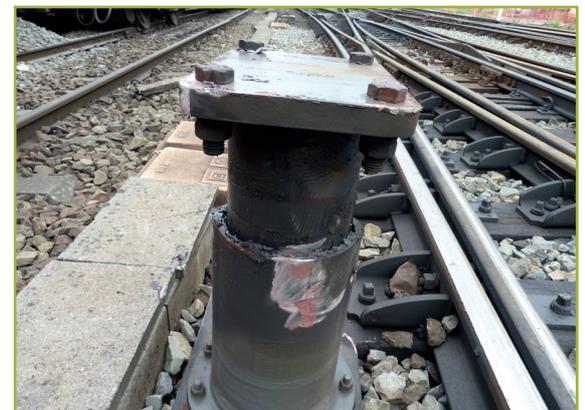
D'importants dégâts sont occasionnés :

- à l'infrastructure (voie, traverses, aiguillage) ;
- au matériel roulant (à la locomotive 27 à l'avant du train et aux 3 premières voitures M4).

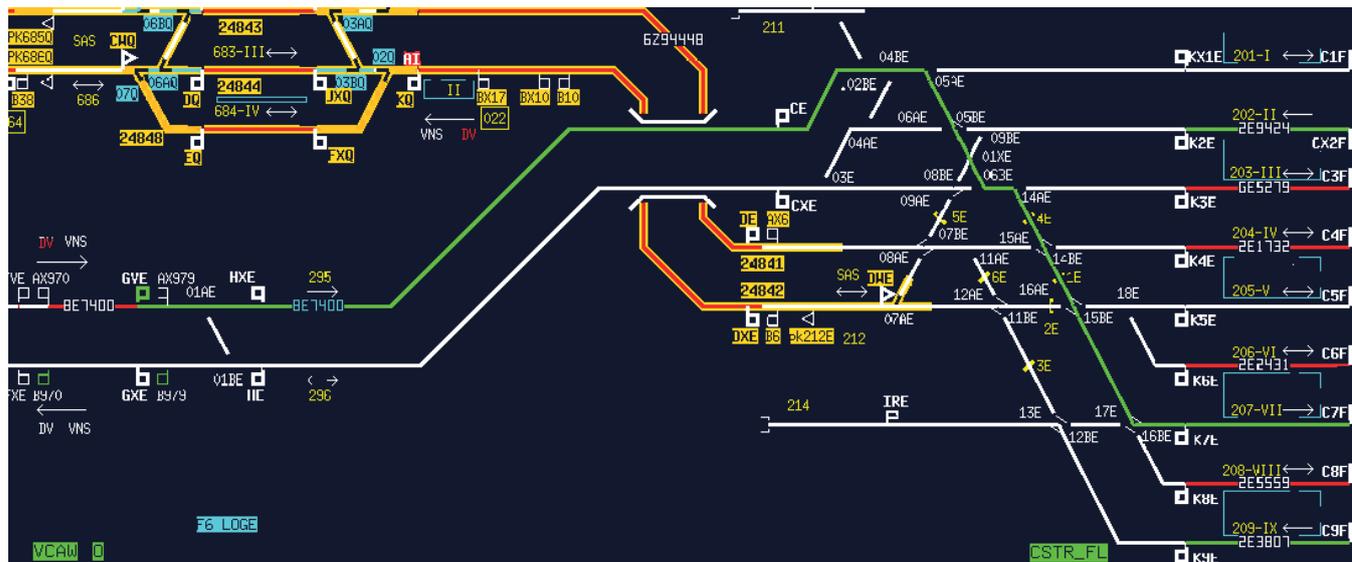
9:44.52 – L'itinéraire est tracé pour le train E7400 remorqué par la locomotive 18 en provenance de la gare de Waremme vers la voie VII de la gare de Liège-Guillemins.

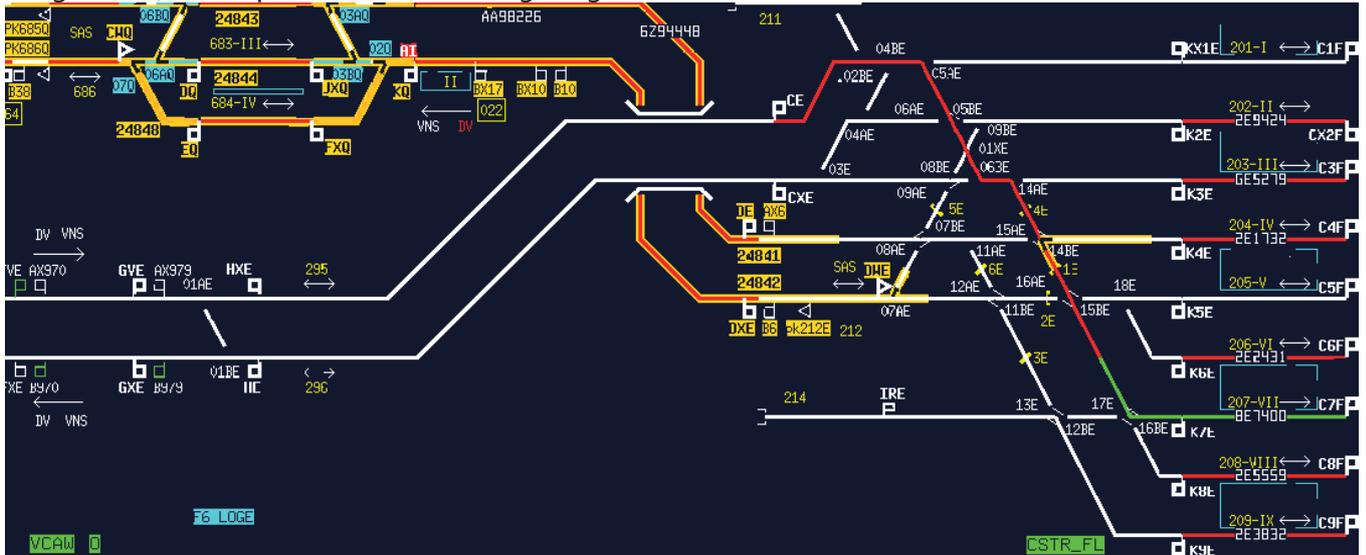
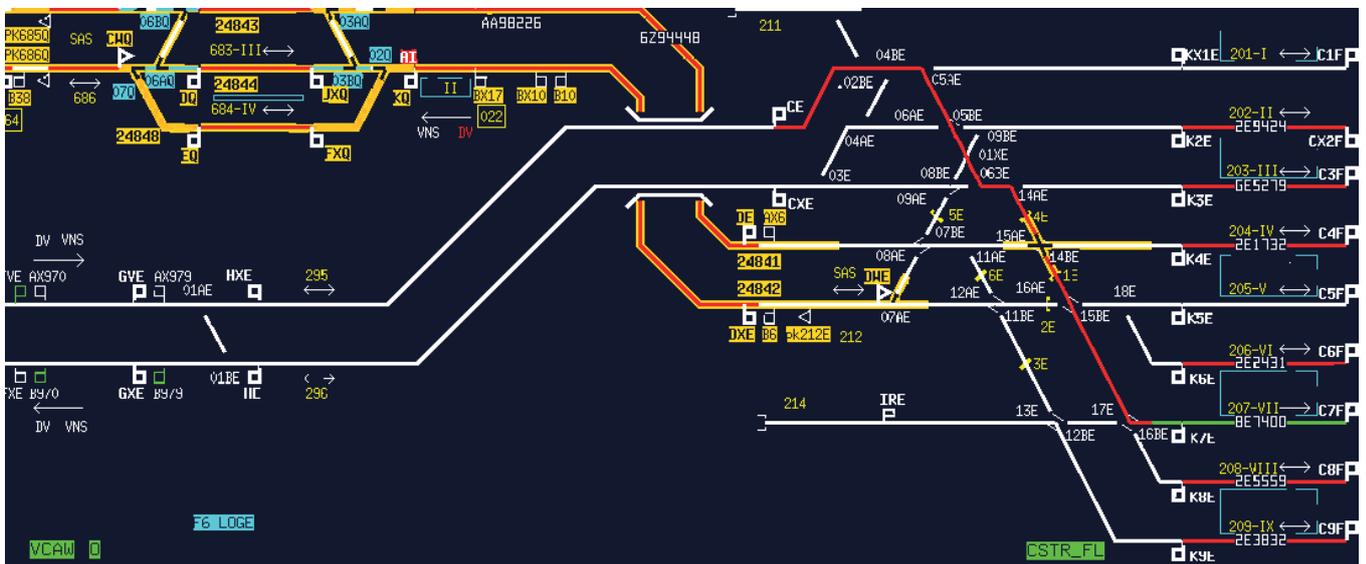
Lorsque survient le déraillement et la rupture d'attelage entre la locomotive 27 (se trouvant juste derrière la locomotive 18) et les voitures, l'écran EBP affiche une occupation sur la voie 4 (portion entre l'aiguillage 14BE et le signal K4E) et une perte de contrôle d'aiguillage 14BE.

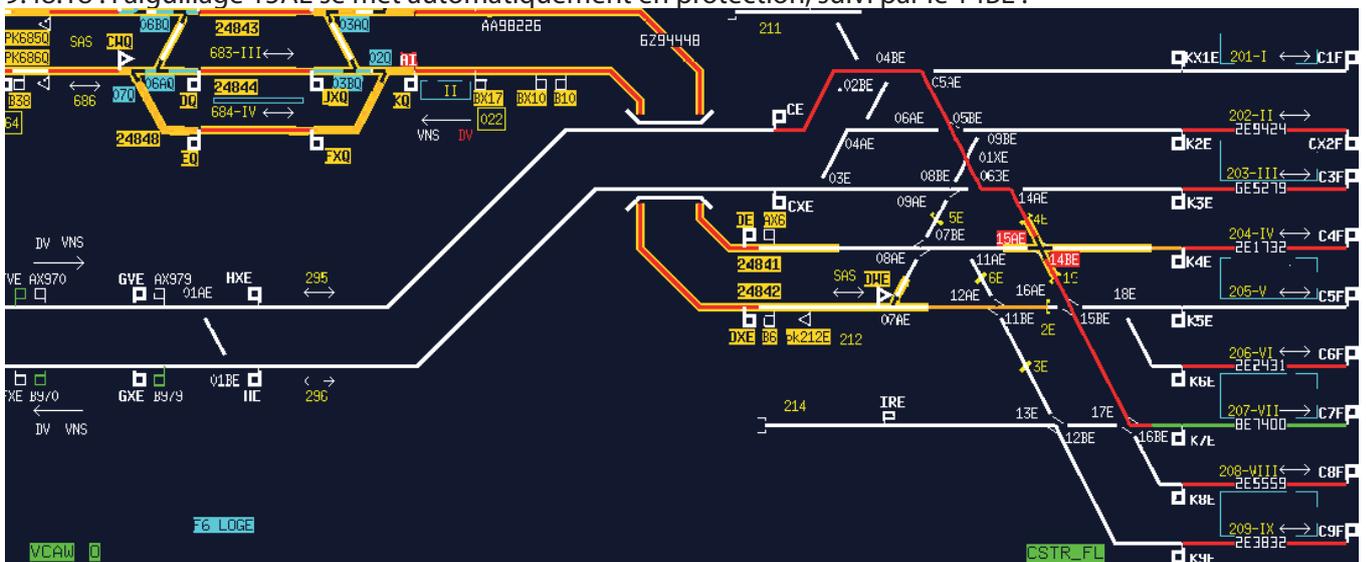
9:48.18 : l'aiguillage 15AE se met automatiquement en protection, suivi par le 14BE :

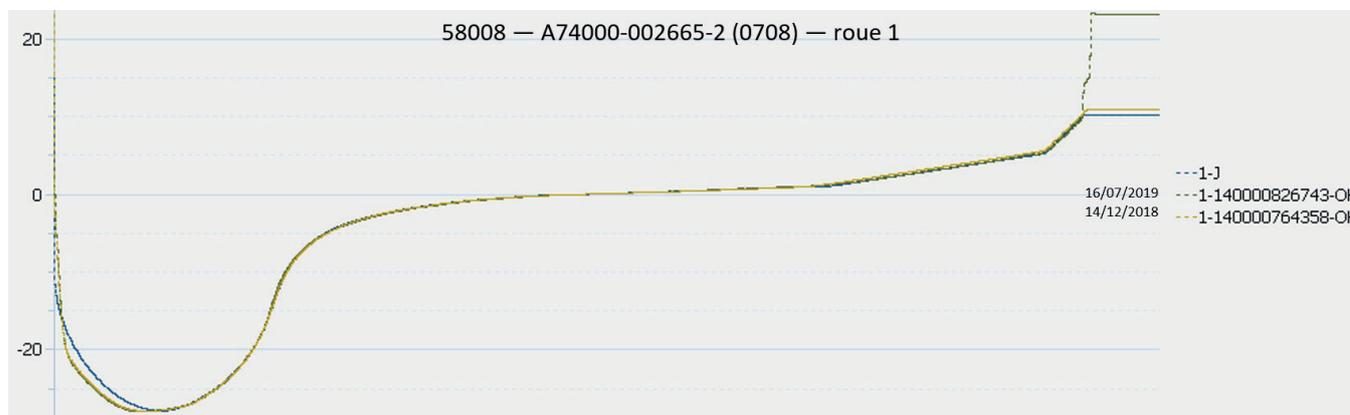
Aucune anomalie ou valeur hors tolérance n'a été détectée dans les mesures d'écartements des roues et les profils.

Illustration : profil de roue mesuré après l'accident (16/07/2019), comparé aux mesures effectuées le 14/12/2018

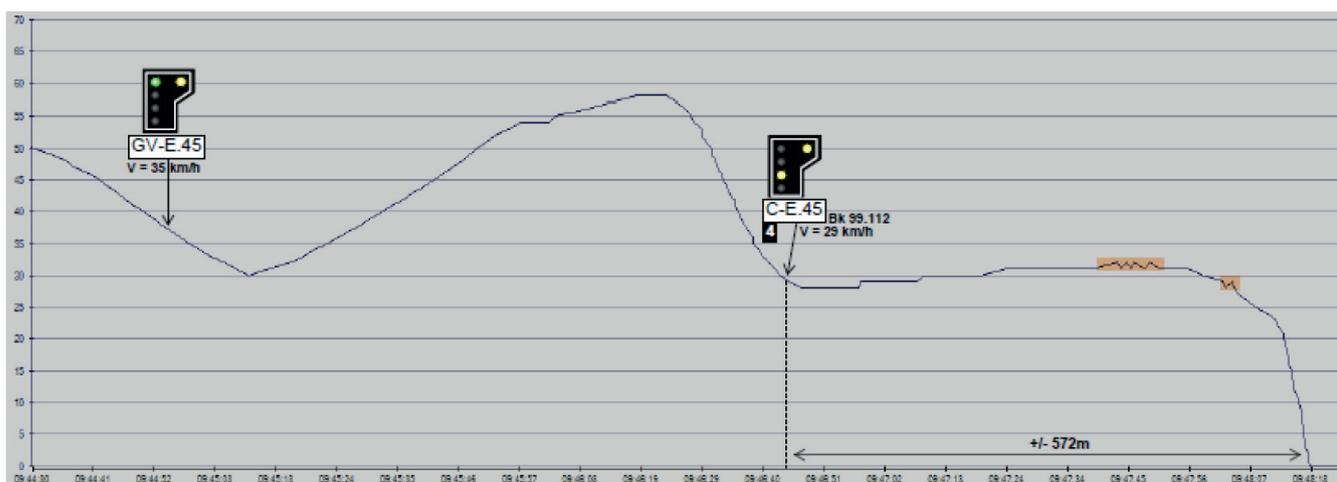
Illustration : extrait des données enregistrées à bord de la locomotive 18 : arrivée en gare de Liège-Guillemins

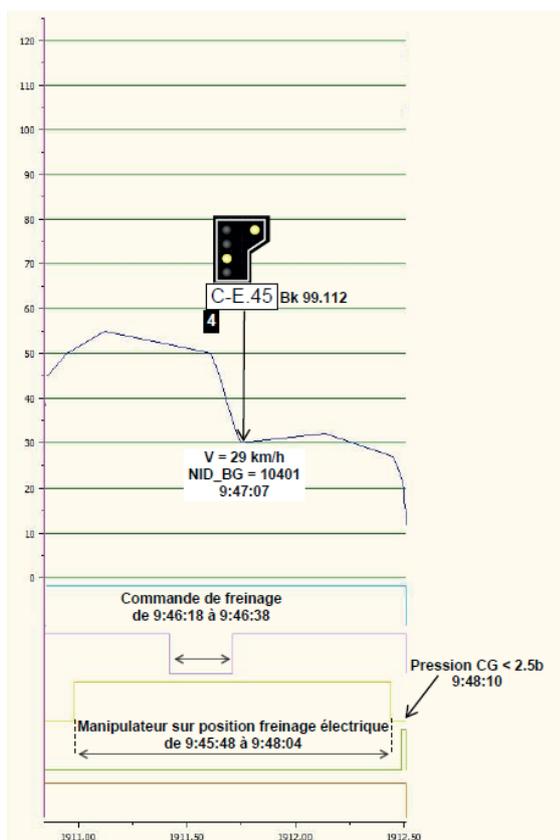
Illustration : extrait des données enregistrées à bord de la locomotive 18 : zoom sur la fin du trajet

- une commande de freinage pneumatique initiée à l'approche du signal C-E.45 ;
- l'interruption de ce freinage un peu avant d'arriver au pied de ce signal ;
- l'absence de commande de freinage ensuite ;
- le freinage d'urgence (freinage pneumatique) enclenché automatiquement par la rupture d'attelage.

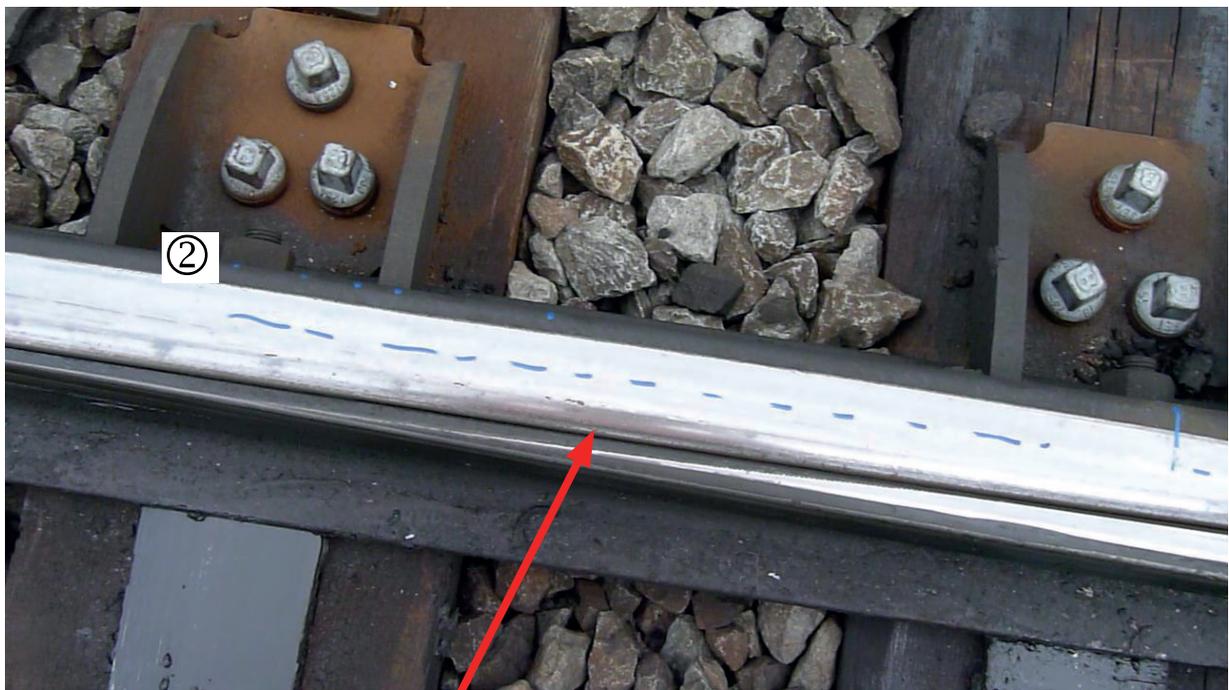
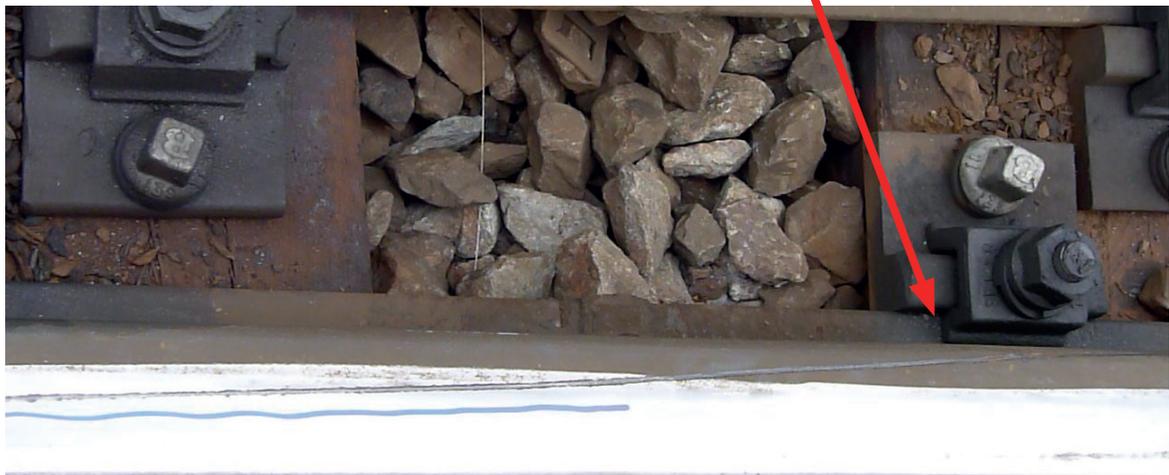
L'hypothèse retenue par l'Organisme d'Enquête est que, dans l'aiguillage 14AE, la roue gauche du premier essieu du premier bogie de la première voiture M4 a été soulevée (aucune trace d'escalade de la roue n'a été constatée) et a roulé sur le champignon du rail, pour ensuite retomber entre l'aiguille ouverte et le rail.

En rouge : le trajet suivi par le bogie déraillé (au lieu de suivre l'aiguillage en position droite).

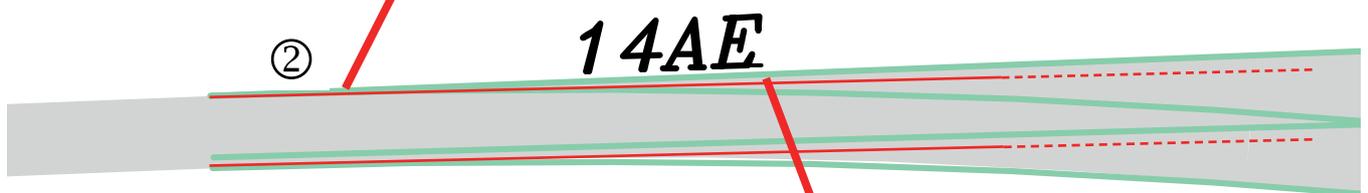
Selon cette hypothèse, les traces observées en amont du point ② (dont celles observées au point ①) ont été causées par les roues des bogies suivants, qui ont suivi le mouvement de déraillement du premier bogie.

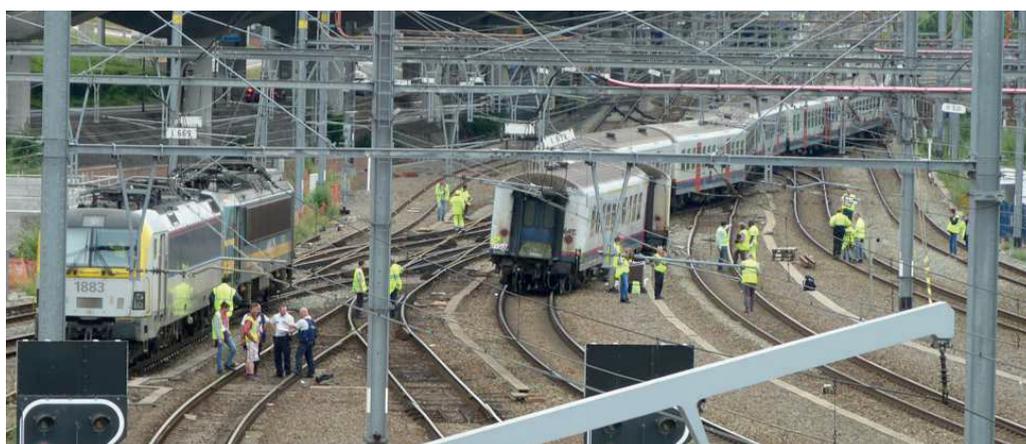
Figure 2 : déraillement des voitures

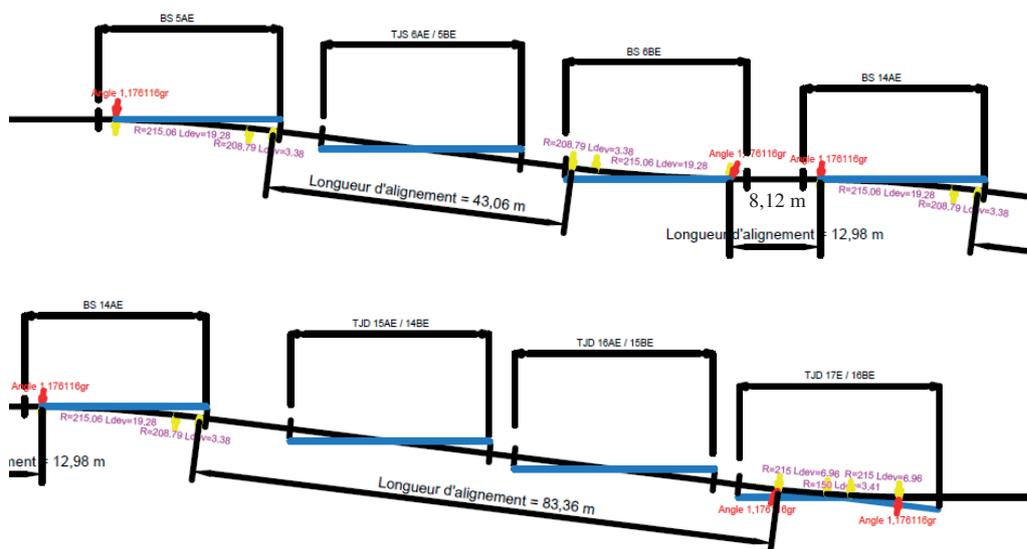
Le tracé est constitué d'un groupe de 3 appareils de voie (BS 5AE), TJS 6AE/5BE et BS 6BE), un alignement de 8.12 m environ entre les points du BS 6BE et du BS 14AE, puis d'un groupe de 4 appareils de voie (BS 14AE, TJD 15AE/14BE, TJD 16AE/15BE et TJD 17E/16BE) et enfin un raccordement progressif amène vers la courbe de rayon de 350m qui arrive au niveau des quais voie 7 (voir figure 3 ci-dessous).

Figure 3 : tracé de l'itinéraire emprunté par les locomotives

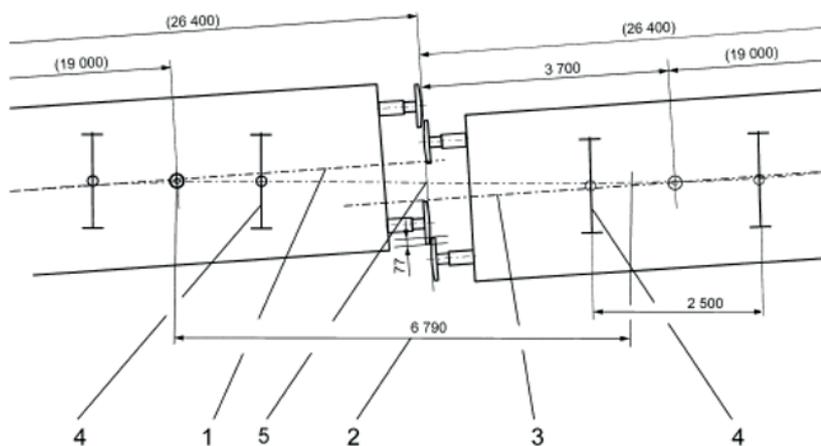
Le recouvrement des plateaux peut être ensuite graphiquement déterminé sur la base de ces hypothèses pour les véhicules concernés dans la courbe examinée. Cela donne une représentation telle que la figure B.3 de la norme (figure 5 ci-dessous) :

Figure 5 : Recouvrement des plateaux

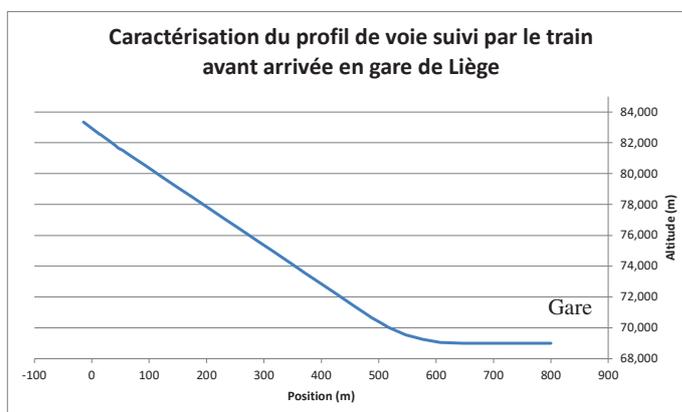
Figure 6 : profil du parcours emprunté (800 m en amont de la gare de Liège)

Ce profil correspond au parcours suivi par le convoi complet avant la rupture de la liaison, puis au parcours de l'arrière du convoi après rupture de la liaison

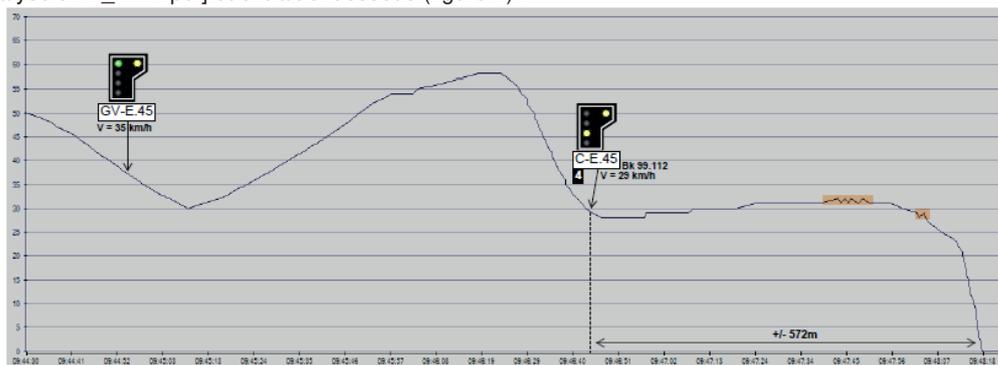
Le profil de vitesse de référence qui a été utilisé pour le calcul des efforts de freinage est issu du document [Analyse JDR\_MVA.pdf] et extrait ci-dessous (figure 7) :

Figure 7 : Enregistrement ATESS (vitesse en ordonnée / temps en abscisse).

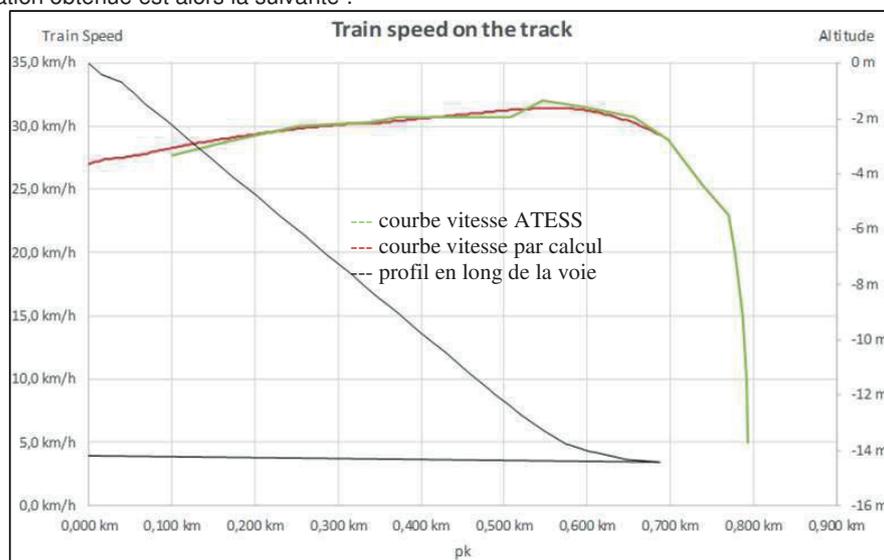
Figure 8 : Corrélation de vitesse

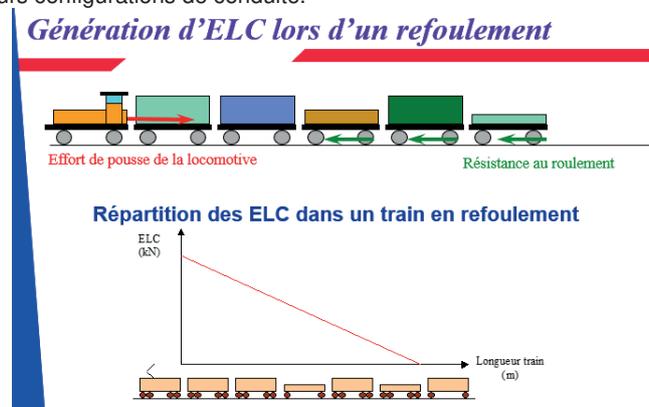
Figure 10 : Génération d'ELC lors d'un refoulement  
La répartition précédente est équivalente à celle générée lors d'un freinage dynamique (locomotive seule).

Les figures suivantes (figure 10 et figure 11) présentent rapidement comment les ELC se répartissent dans les trains pour plusieurs configurations de conduite.

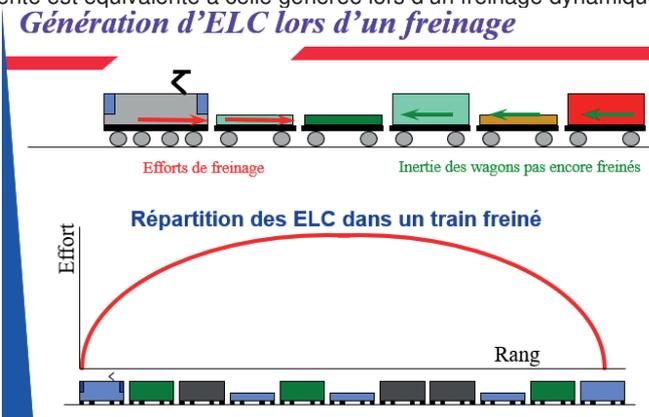
L'ELC atteint sur le wagon dépend de multiples paramètres : caractéristiques du convoi (Longueur, masse, masse freinée, hétérogénéité en freinage), type de locomotive, manœuvre de conduite, types de semelles de frein et de tampons de choc...

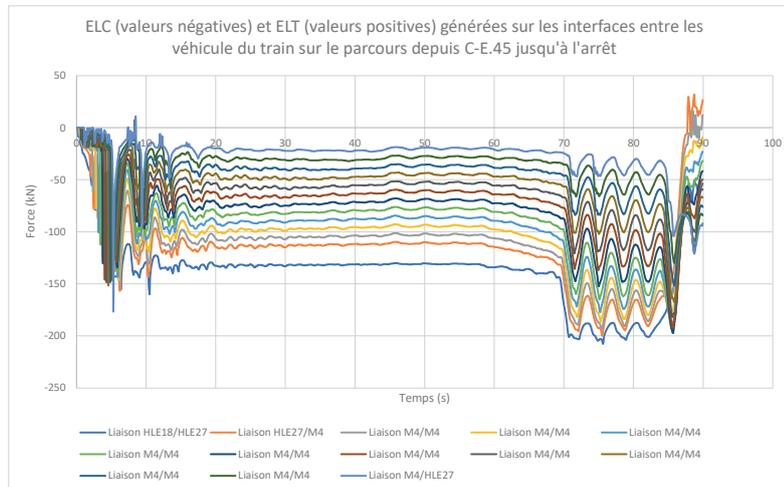
Figure 16 : Les ELC et ELT calculés

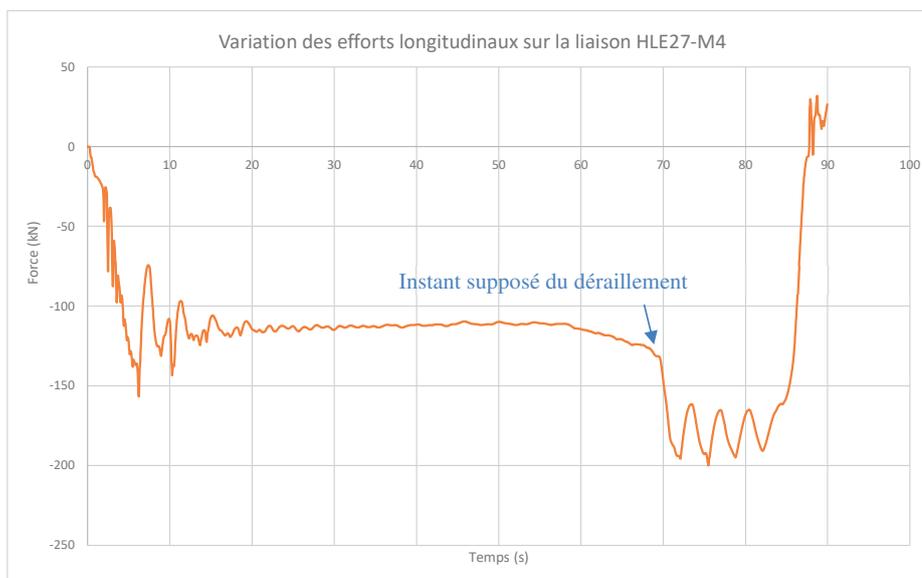
Sur la liaison sur laquelle le déraillement s'est produit (HLE/M4), la variation de l'ELC est la suivante.

Figure 17 : Les ELC et ELT calculés pour la liaison HLE/M4

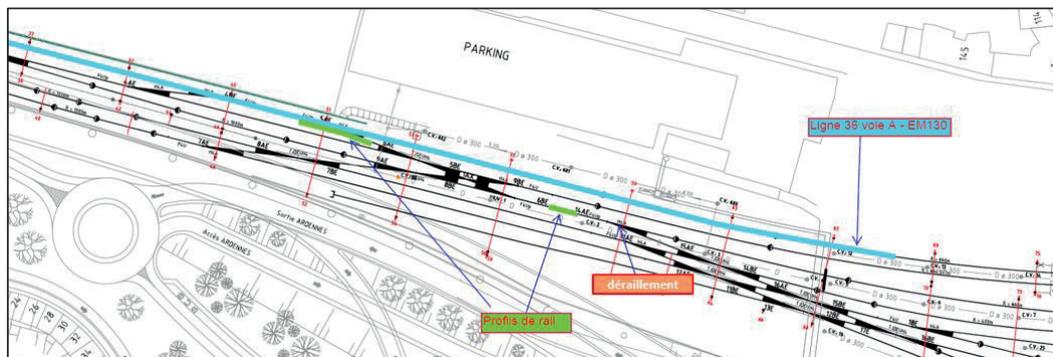
Figure 12 : zones avec les mesures disponibles de défauts de voie et de profil de rail

Concernant les profils de rail, les mesures disponibles sont dans les 2 zones (parties vertes sur la figure 12) de quelques dizaines de mètres avant la zone de déraillement. De plus, les données fournies par le client sont des images (figure 13). Ces images ne sont pas exploitables directement pour le logiciel SIMPACK car des données (coordonnées) numériques sont nécessaires. Pour exploiter toutefois ces informations, les images sont importées dans le logiciel CATIA et traitées par une macro que nous avons créée afin d'obtenir les coordonnées des points (figure 14). Ces données sont ensuite transformées en un format compatible avec SIMPACK.

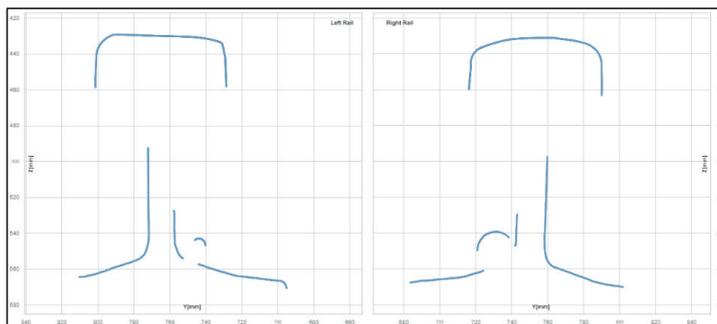
Figure 13 : Une image de profils mesurés de rail avant la zone de déraillement

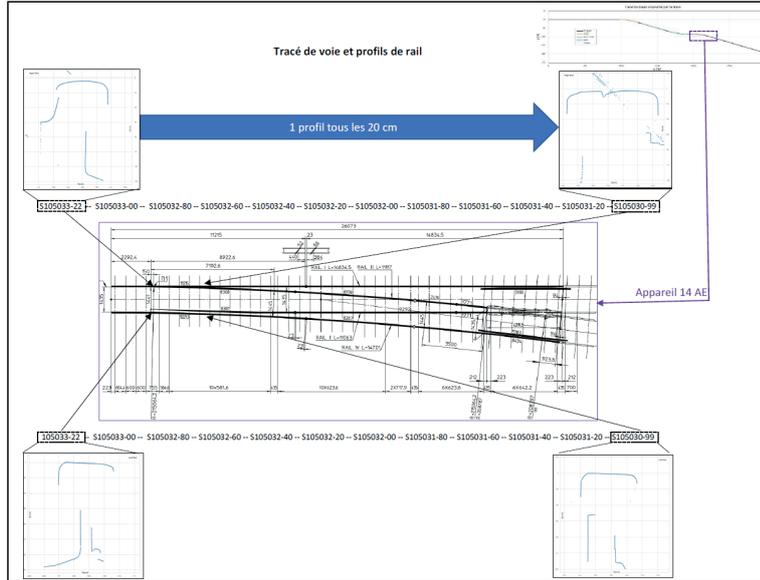
Des données complémentaires ont finalement été fournies sur la zone 14AE concernant les profils de rails. La même macro a été utilisée pour reconstruire les profils et les prendre en compte dans les simulations.

Figure 15 : Tracé de voie et N° des profils de rails sur la zone 14AE

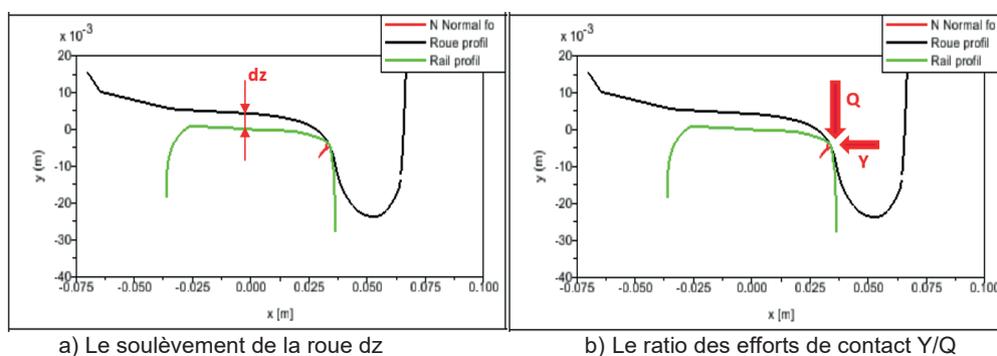
- Le soulèvement (dz) de la roue extérieure de l'essieu de tête (roue extérieure à la courbe considérée).
- Le ratio des efforts de contact Y/Q. Y est l'effort transversal. Q est l'effort vertical.

Figure 18 : critères utilisés pour l'étude de risque de déraillement

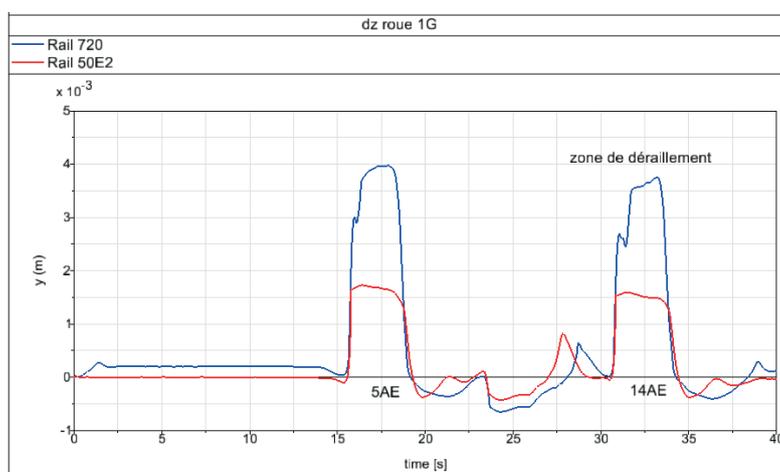
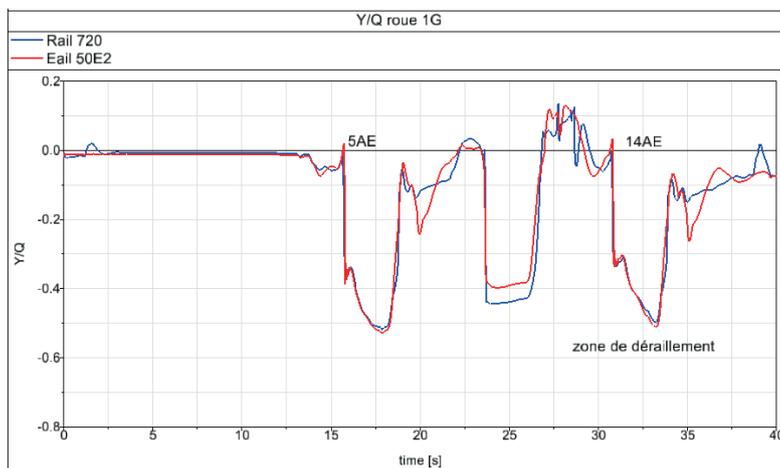
Nous présentons ci-dessous (figure 22) les résultats obtenus en utilisant 2 profils de rail : un rail neuf 50E2 et un rail usé (rail 720). Ce profil de rail usé est celui mesuré à quelques dizaines de mètres avant la zone de déraillement (14AE). Cette étude vise juste à montrer l'influence du profil de rail. Comme les profils exacts dans la zone de déraillement ne sont pas disponibles, elle ne peut représenter la réalité sur la zone.

a) Soulèvement de la roue gauche du premier essieu

b) Ratio Y/Q de la roue gauche du premier essieu

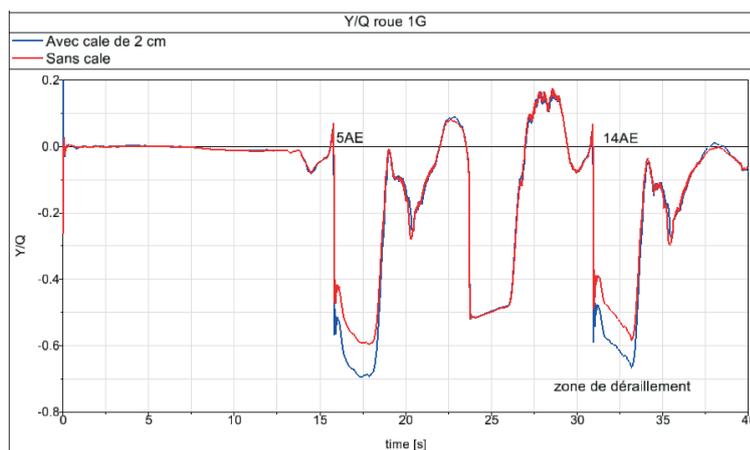
b) Ratio Y/Q de la roue gauche du premier essieu

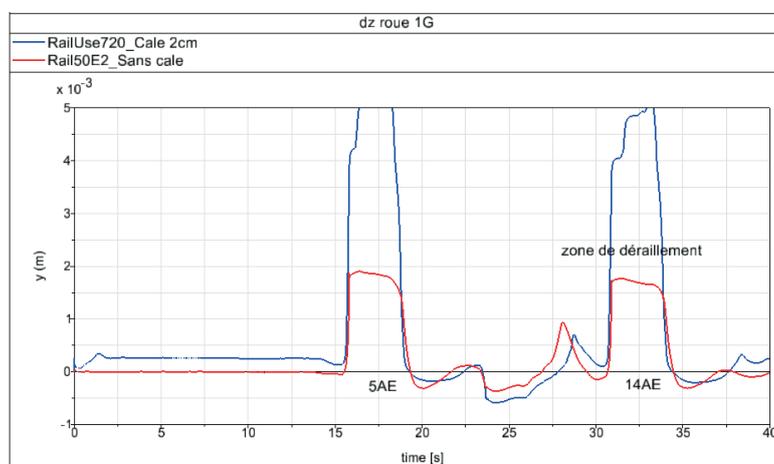
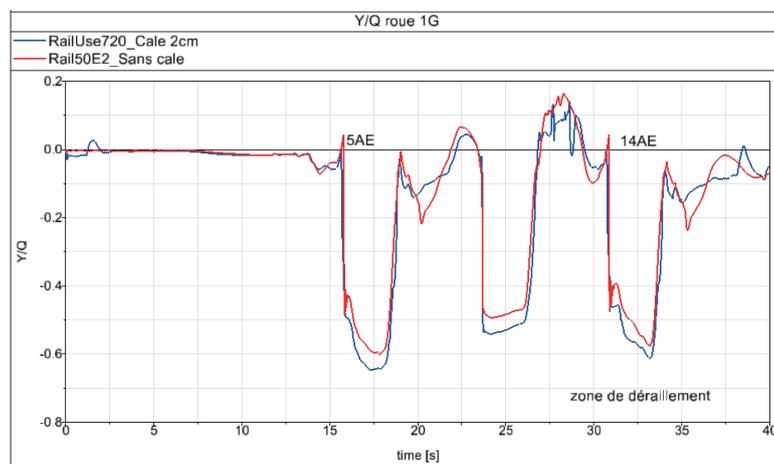
Les résultats obtenus sont comparés avec le cas d'un rail neuf 50E2, sans défaut de gauche (figure 24).

a) Soulèvement de la roue gauche du premier essieu

b) Ratio Y/Q de la roue gauche du premier essieu

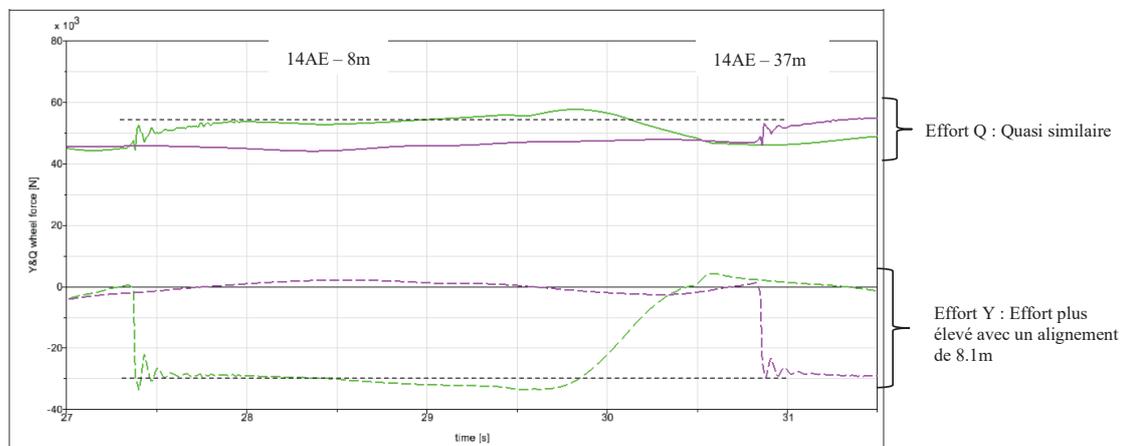
Figure 27 : Influence de l'alignement – Distribution des efforts Y&Q

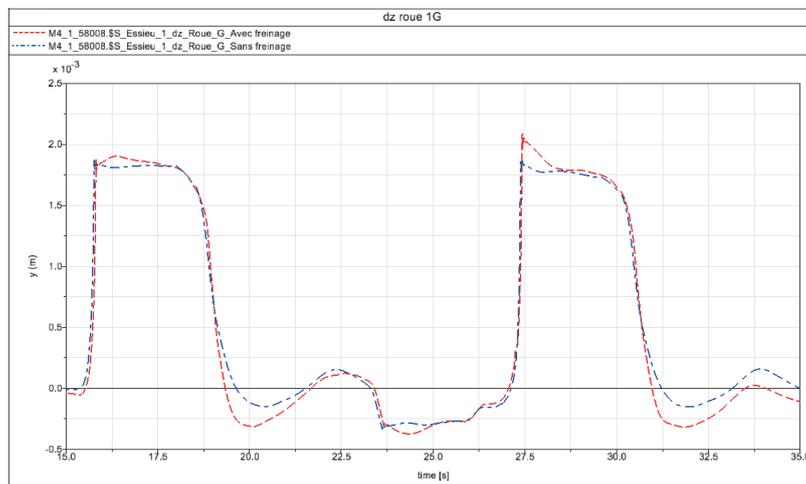
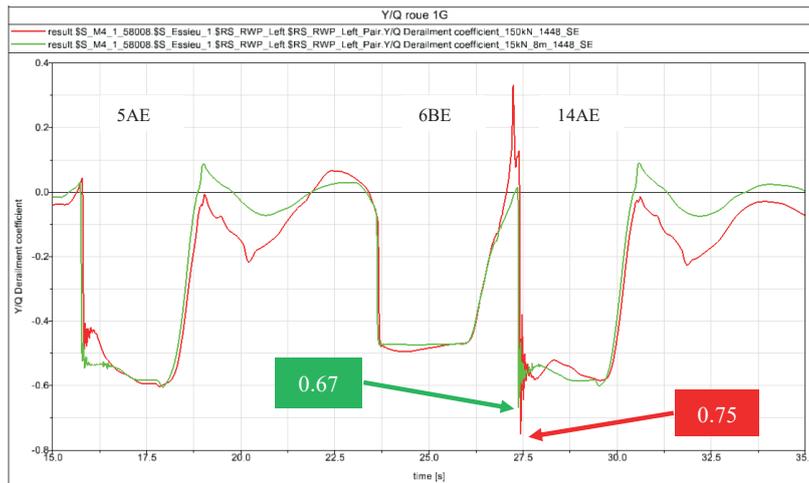
Les résultats obtenus sont présentés ci-dessous (figure 28).

a) Soulèvement de la roue gauche du premier essieu

b) Ratio Y/Q de la roue gauche du premier essieu

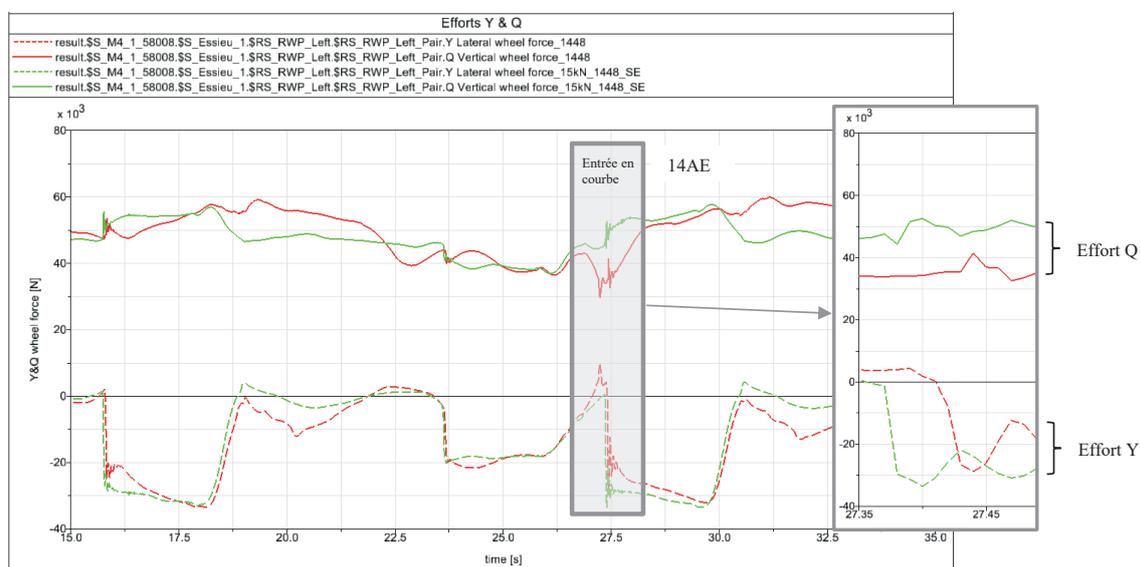
Dans ces conditions, le ratio des efforts de contact Y/Q va donc augmenter d'environ 12%.

Figure 29 : Distribution des efforts Y&Q

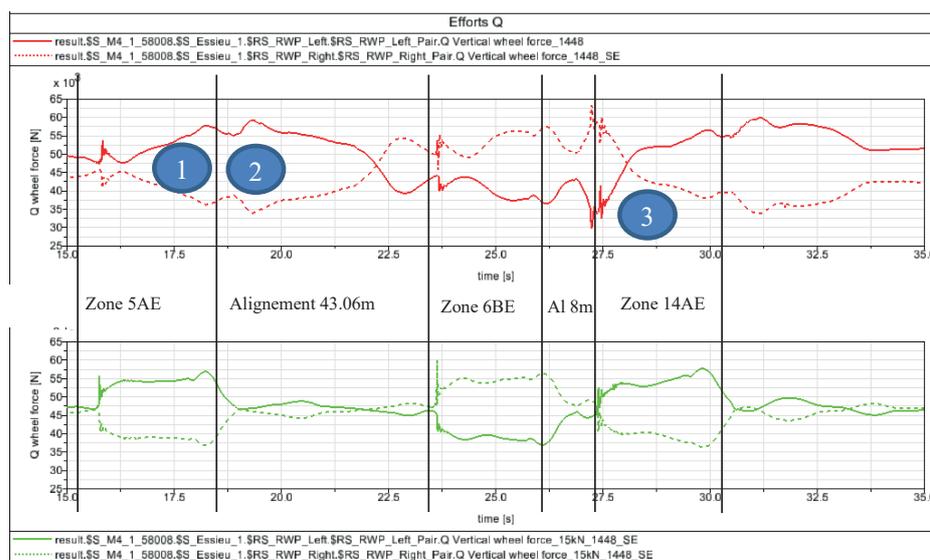
- Point 1&2 : L'application d'un effort de freinage de 150kN entraîne un déséquilibre roue droite et gauche en entrée de courbe et un rééquilibrage en sortie de courbe sur la zone d'alignement plus progressif,
- Point 3 : L'essieu attaque donc la zone 14AE avec un fort déséquilibre gauche droite, qui n'a pu être compensé sur la zone d'alignement de 8m.

Figure 30 : Distribution des efforts Q – Roue droite et gauche
