# Rapport d'Enquête de Sécurité

## Déraillement d'un train de voyageurs à vide

### Liège-Guillemins - 11 juillet 2019

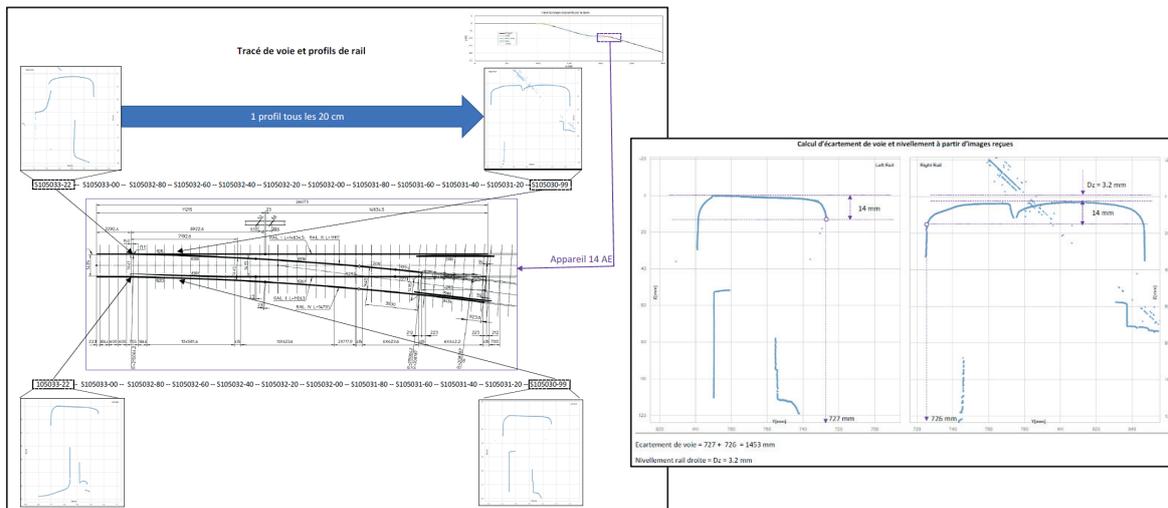
Ces valeurs d'écartement ont été déterminées à partir des profils fournis et retracés sur un logiciel de CAO.

Figure 31 : Tracé de voie et N° des profils de rails sur la zone 14AE

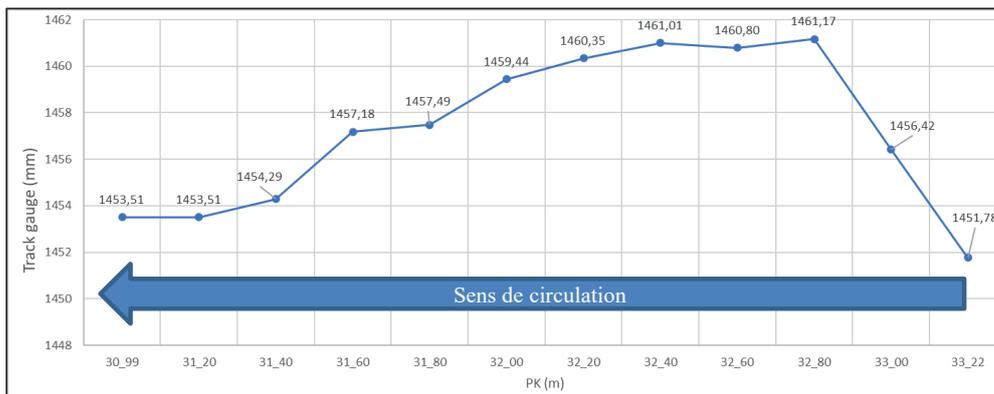
Le graphique ci-dessous montrent l'évolution de cet écartement sur l'entrée de la zone 14AE. Nous pouvons constater que celui-ci est différent de la valeur nominale de 1448mm avec des valeurs comprises entre 1452 et 1461mm.

Figure 32 : Ecartement de la voie – Zone 14AE

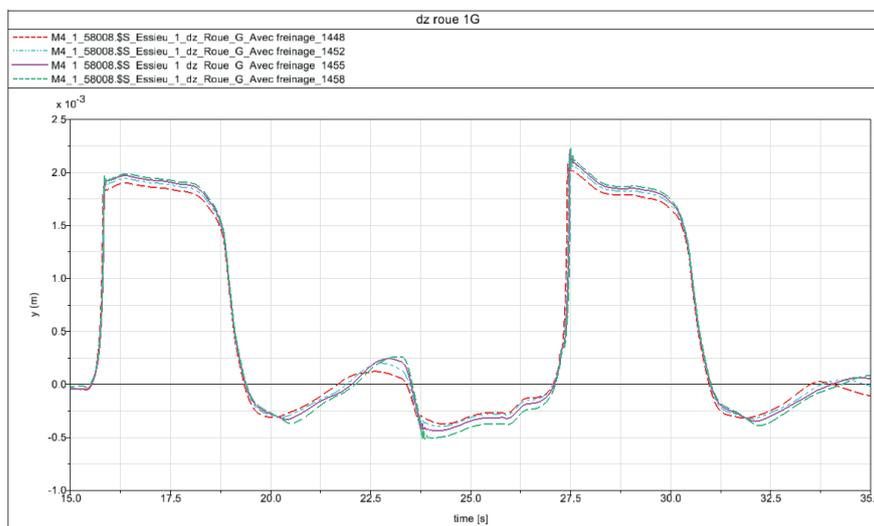
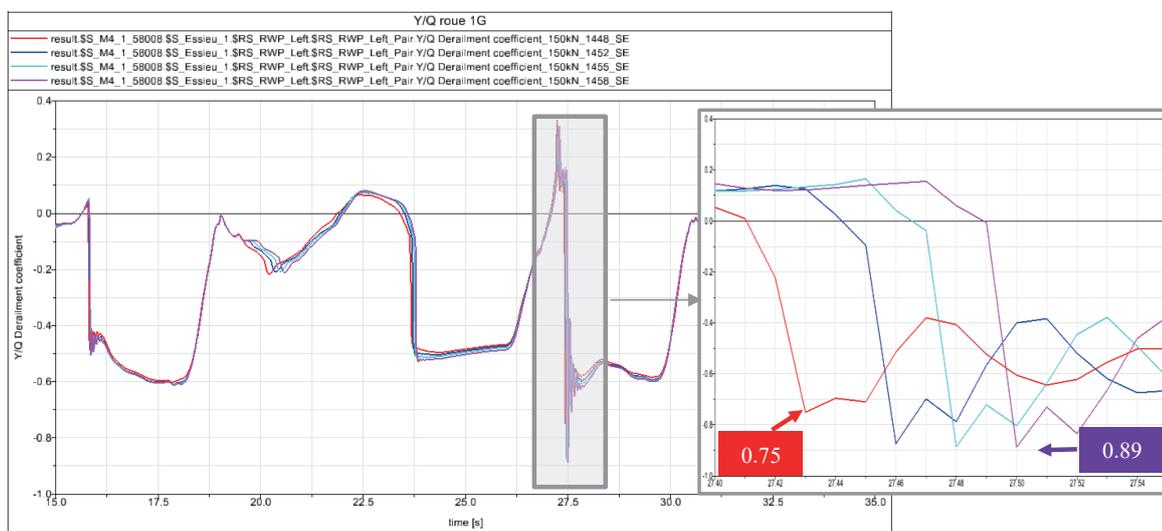
Les résultats obtenus sont présentés ci-dessous (figure 33).

a) Soulèvement de la roue gauche du premier essieu

b) Ratio Y/Q de la roue gauche du premier essieu

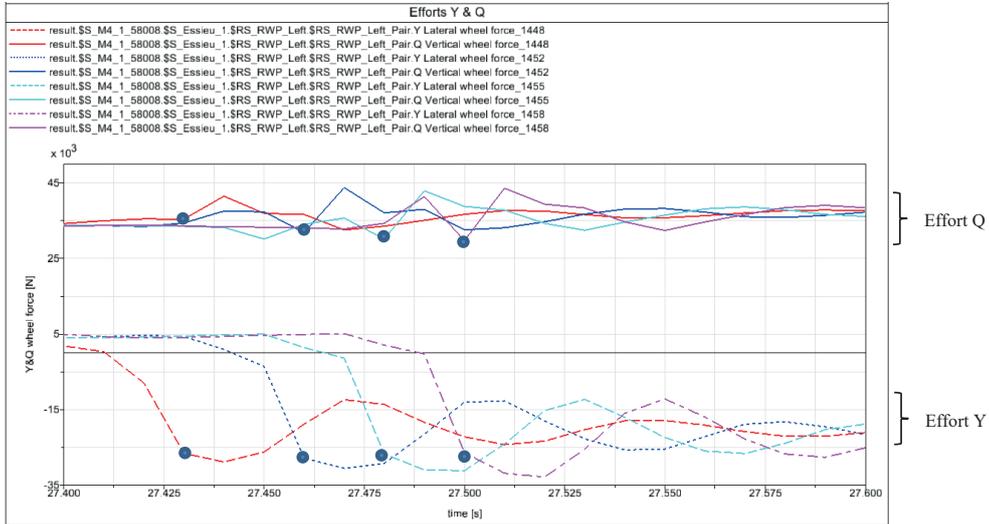
Figure 34 : Distribution des efforts Y&Q

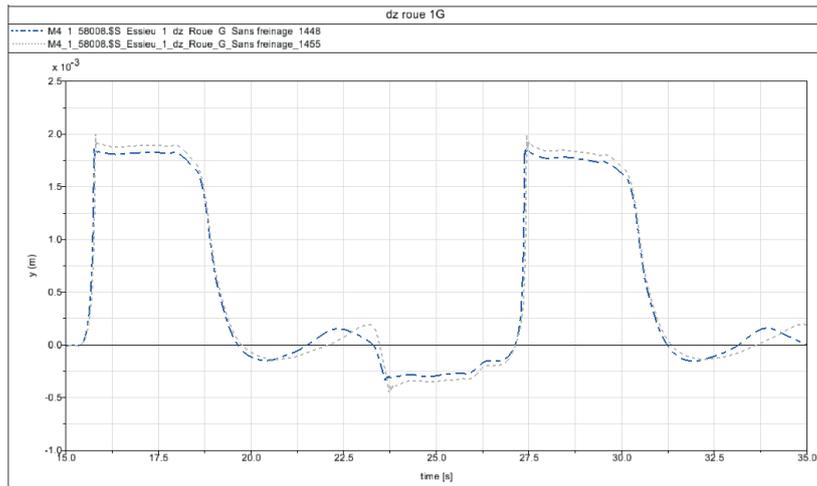
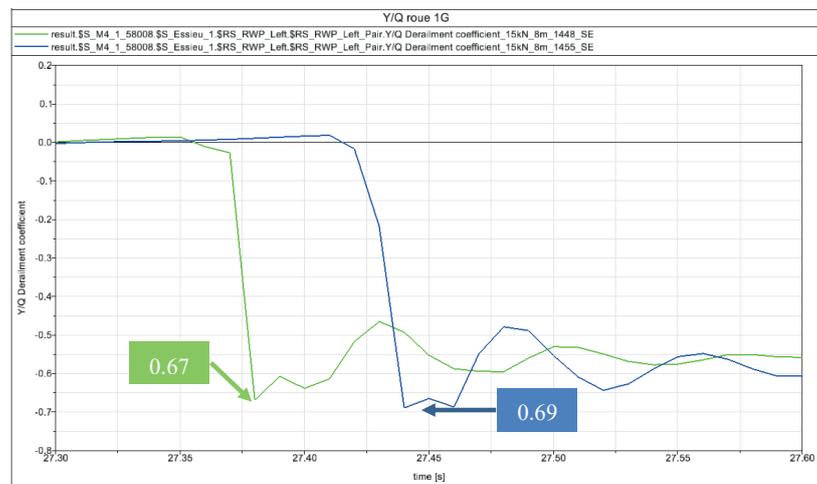
Les résultats obtenus, sont présentés ci-dessous (figure 35). L'influence de l'écartement de la voie sur le ratio des efforts de contact Y/Q est négligeable dès lors que l'effort de freinage n'est pas appliqué. En effet, celui est quasi constant comme le montre l'image de gauche.

a) Soulèvement de la roue gauche du premier essieu

b) Ratio Y/Q de la roue gauche du premier essieu

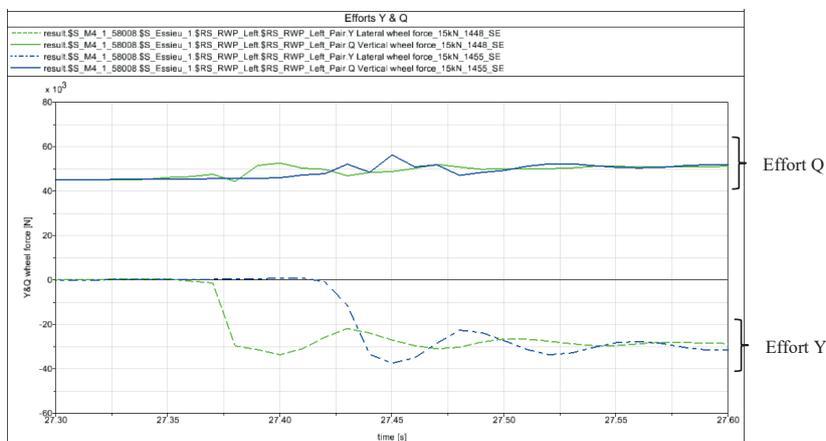
Figure 36 : Distribution des efforts Y&Q

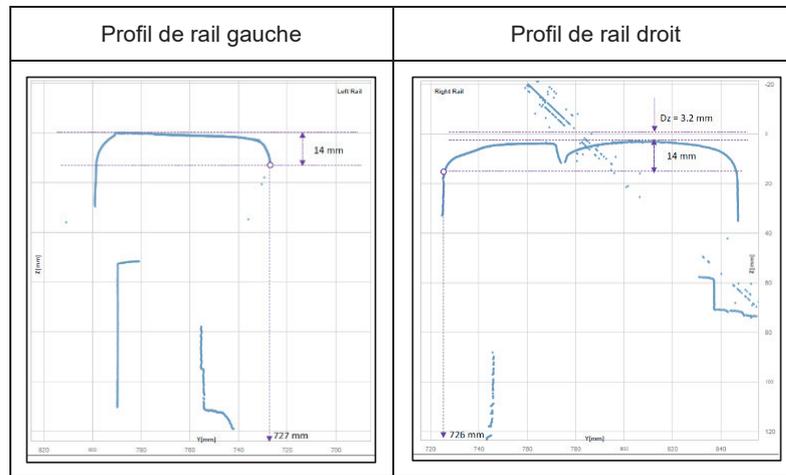
De plus, les défauts de nivellement n'ont pas pu être défini à partir des profils transmis et cette information n'a pas été fournie par l'activité infrastructure BELGE. Ainsi la position Z de chaque file de rail a été définie à partir des images ci-dessous transmises par le client.

Figure 37 : Image des profils – Position Z

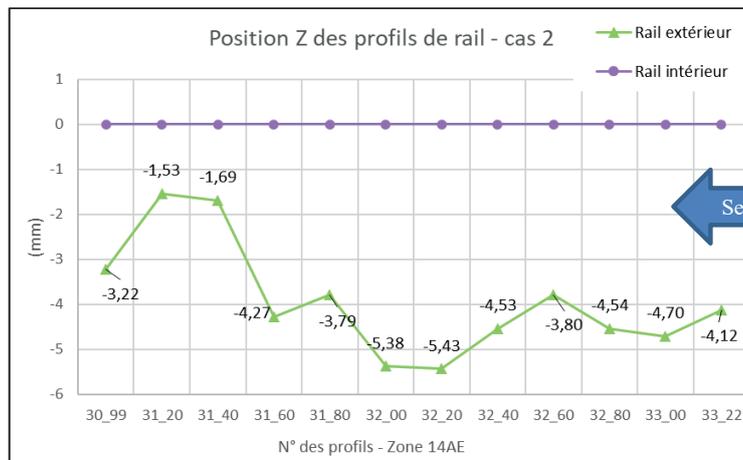
Figure 38 : Position Z de chaque profil

Les positions Y et Z pour chaque profil sont différentes et ont été prise en compte dans les simulations.

- La figure 38 montre la variation de la position Z pour chaque profil, file droite et file gauche.

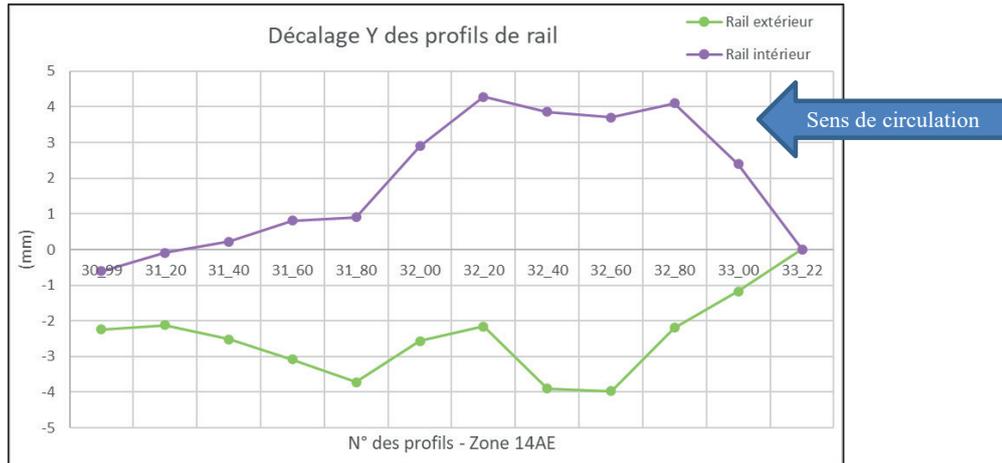
- La figure 39 montre la variation de la position Y pour chaque profil, file droite et file gauche. A noter que les 1ers profils droite et gauche, référencés 33\_22, seront positionner à la même côte que le profil théorique utilisé en amont de cette zone afin d'assurer une transition correct. Ainsi, comme le montre la figure ci-dessous, nous pouvons noter que le décalage de ces 1ers profils est de 0mm puis varie par rapport à cette position de référence.

Figure 39 : Position Y de chaque profil

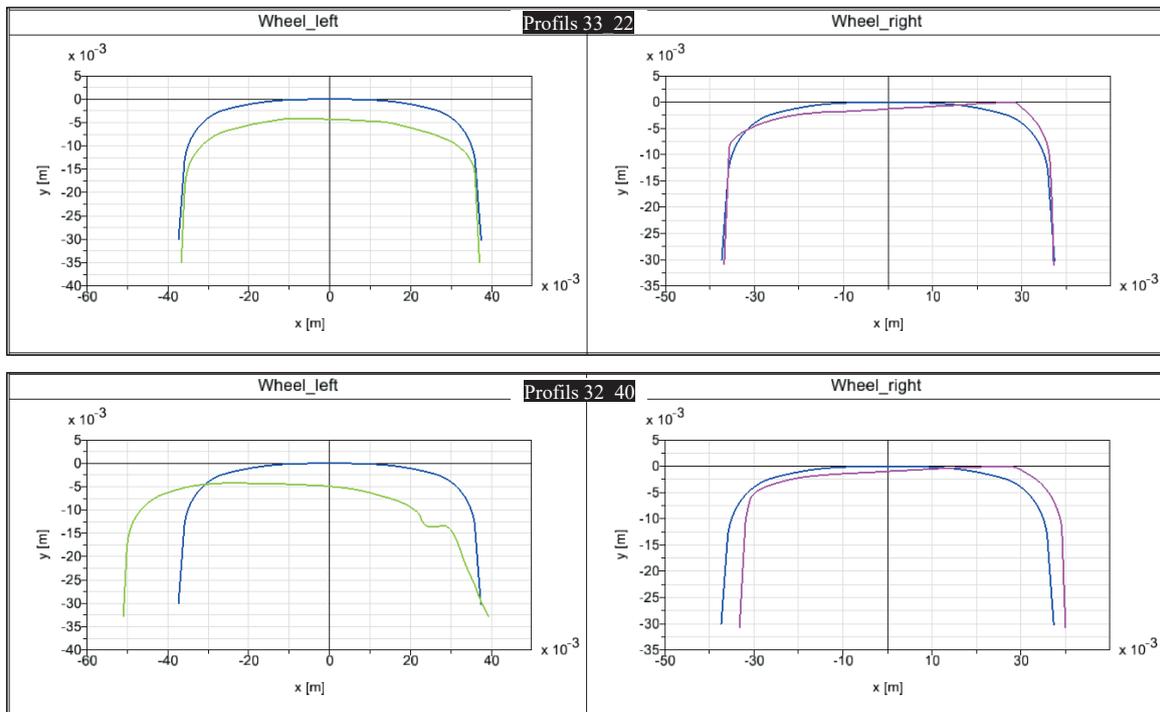
La figure 40 montre ainsi la position Y et Z réelle des profils vis-à-vis du profil théorique en bleu pour une meilleure compréhension de ce point.

Figure 40 : Position des profils lors de la simulation

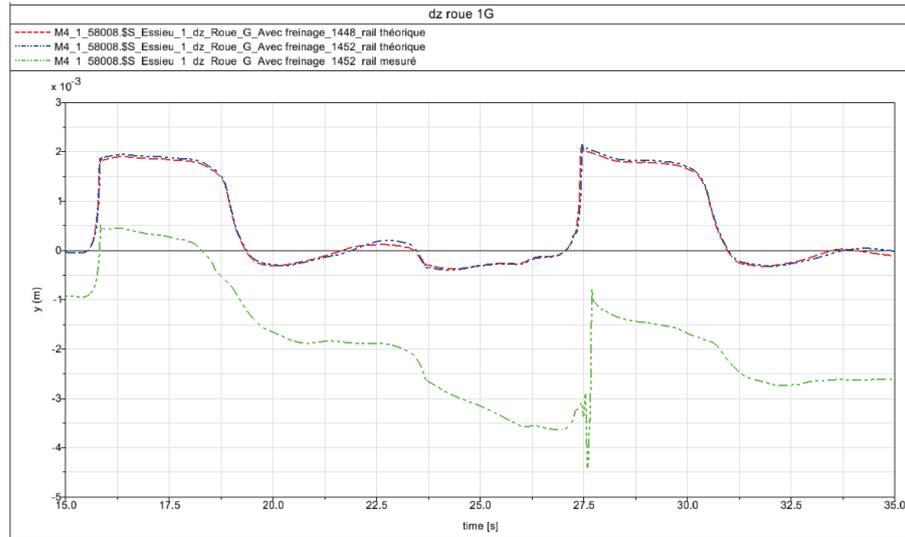
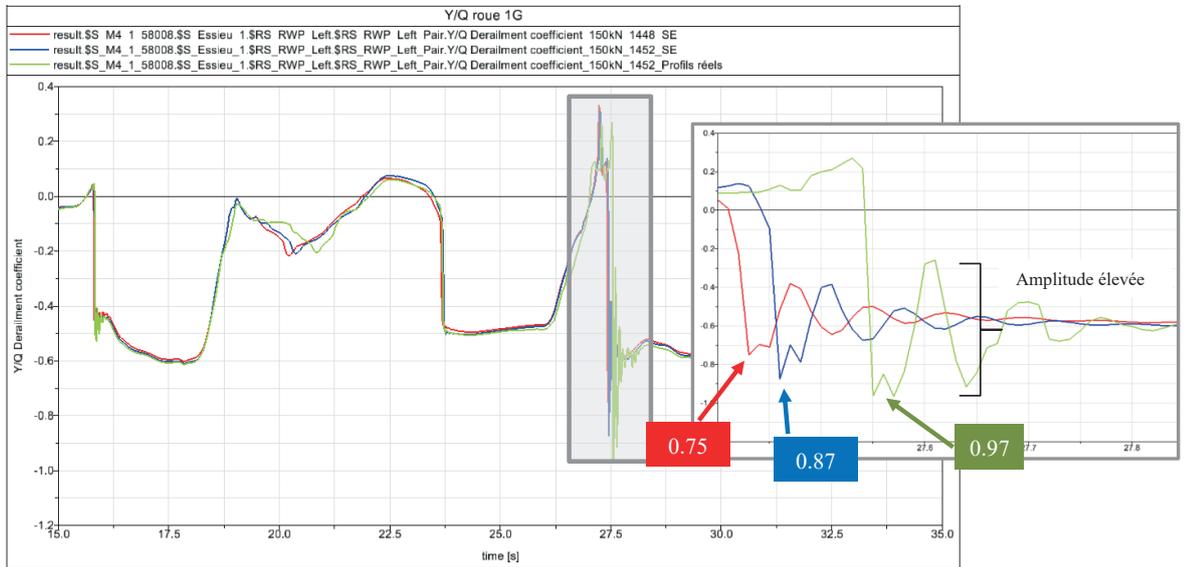
- rail théorique avec écartement 1448 mm (rouge)
- rail théorique avec écartement 1452 mm (bleu)
- rail mesuré avec écartement 1452 mm (vert).

a) Soulèvement de la roue gauche du premier essieu

b) Ratio Y/Q de la roue gauche du premier essieu

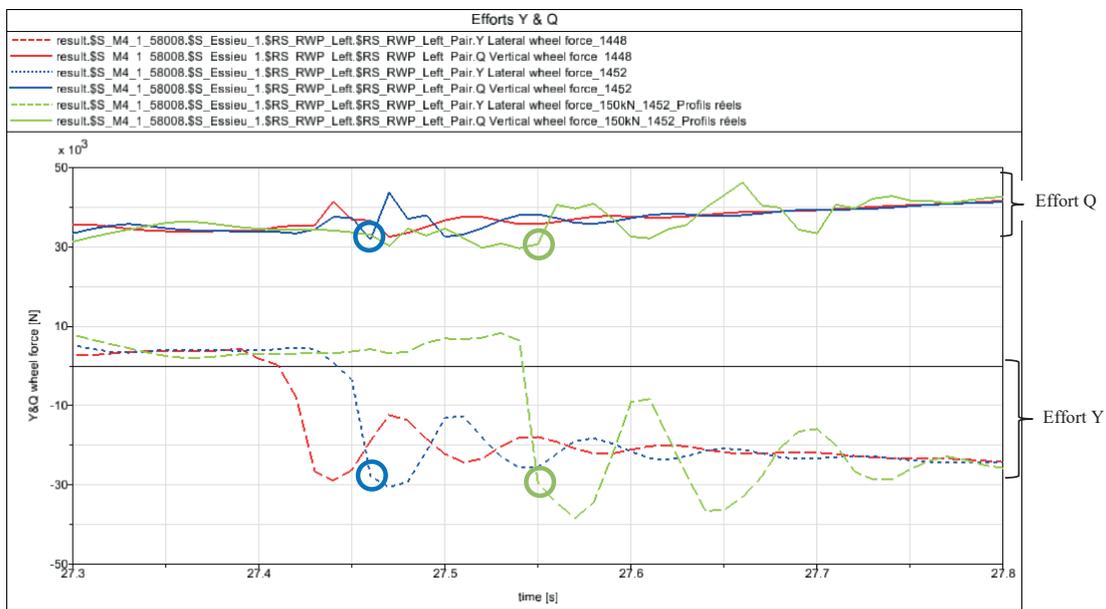
L'analyse détaillée de la distribution de l'effort Y et Q sur la roue gauche permet d'apporter une meilleure compréhension du phénomène.

Figure 42 : Distribution des efforts Y&Q

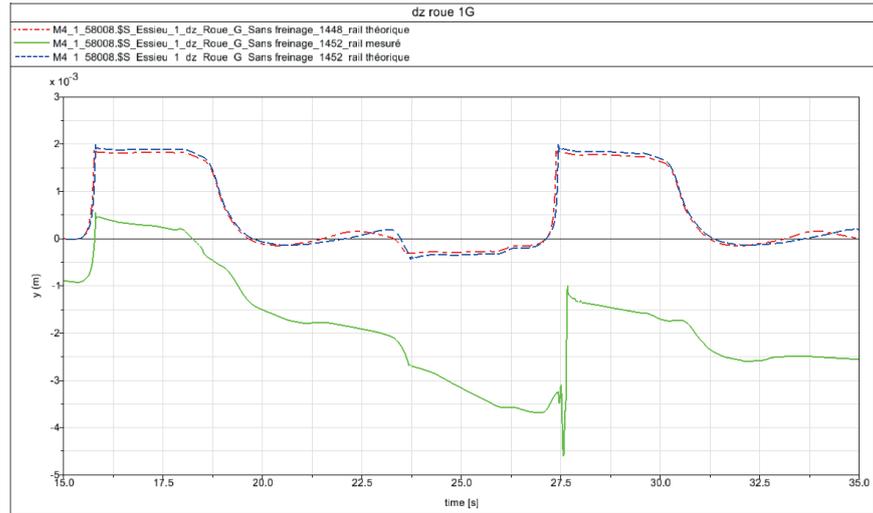
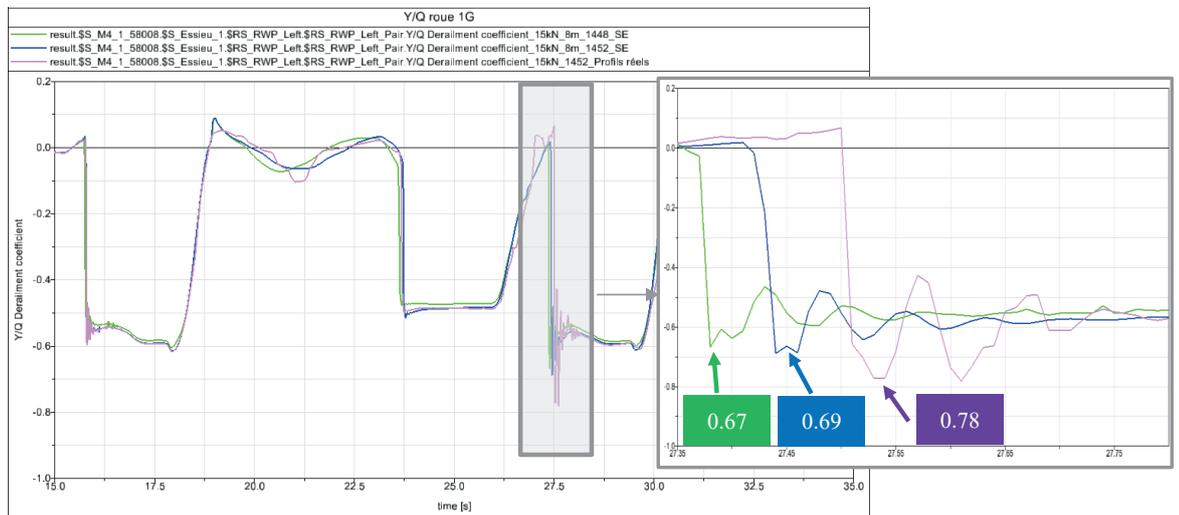
**La prise en compte du profil mesuré dans les simulations** n'est pas sans impact sur le ratio des efforts de contact Y/Q même sans l'effort de freinage. En effet, celui-ci augmente d'environ 15%.

a) Souèvement de la roue gauche du premier essieu

b) Ratio Y/Q de la roue gauche du premier essieu

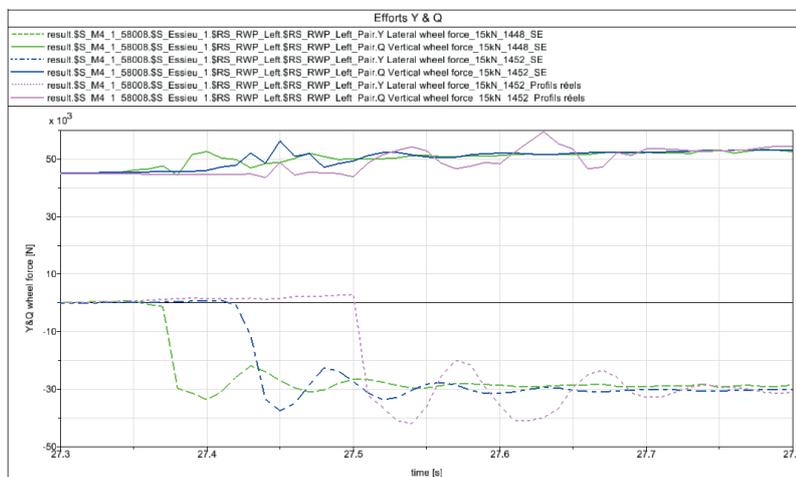
Figure 44 : Distribution des efforts Y&Q
