Bulletin d'Informations Générales Déraillement suivi par une prise en écharpe

Walenhoek
6 février 2020

INFORMATIONS GÉNÉRALES

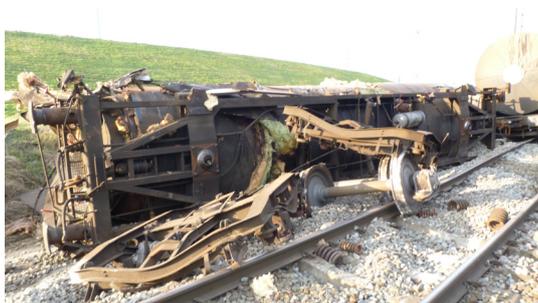
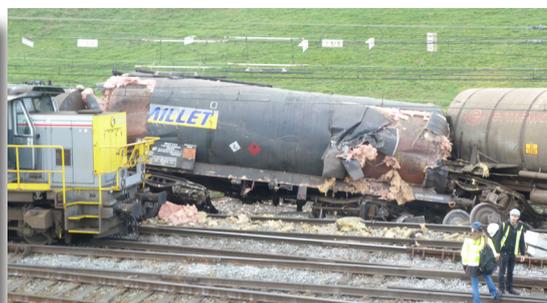
- 2 locomotives ayant déraillé, avec des dommages importants au poste de conduite et une fuite du réservoir diesel.
- 6 wagons ayant déraillé, dont 1 wagon ayant basculé et présentant des fuites, et 2 wagons sur le talus.
- Dommages à l'infrastructure ferroviaire :
 - Dommages à la caténaire ;
 - Dommages aux rails ;
 - Dommages aux aiguillages.
- Trafic de marchandises rendu impossible pendant plusieurs jours sur les lignes L.10 et L.11.

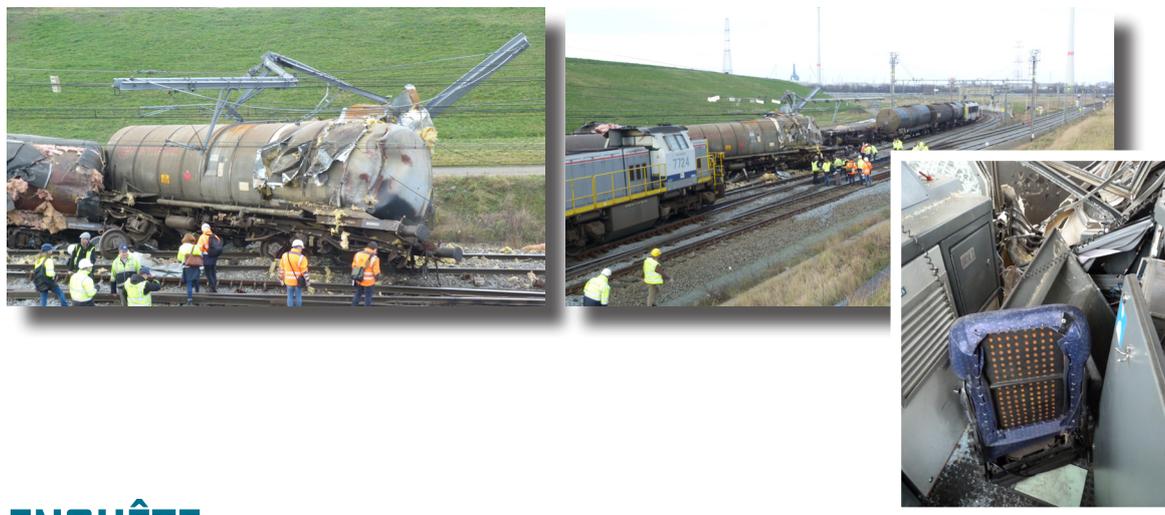
Le 6 février 2020 vers 11h36, le train LZ70080 (composé de 2 locomotives) part du « Deurganckdok » et emprunte la ligne 10, direction rive droite. Vers 12h24, peu après avoir quitté le tunnel Antigone, le train LZ70080 passe le signal S-W.9 et poursuit sa route en direction de l'intersection des lignes 10 et 11. À cette intersection, le train LZ70080 déraile et se déporte vers la voie adjacente.

Dans le même temps, le train de marchandises E49826 circule sur la ligne 11 à la hauteur de l'intersection avant de poursuivre son trajet sur la ligne 10 en direction de la rive gauche. Il est pris en écharpe par le train LZ70080. Le train de marchandises se compose de 19 wagons chargés de marchandises dangereuses. Il est donc soumis à la réglementation RID. Les wagons sont vides mais pas nettoyés.

À la suite de l'impact, six wagons du train E49826 dérailent. Le wagon n°4 se détache et se renverse complètement. Ce qui reste dans le wagon fuit. Il n'y a cependant pas de risque immédiat d'incendie. Les wagons n°5 et n°6 se renversent partiellement, dérailent en direction de l'accotement et commencent à se mettre en ciseaux. Le réservoir de diesel du train LZ70080 fuit également en raison de l'impact. Le poste de conduite de la première locomotive est très endommagé.
