Bulletin d'Informations Générales
Déraillement d'un wagon d'un train de marchandises
Belsele - Sinaai
9 mai 2019

Déraillement d'un bogie du 9^{ème} wagon d'un train de marchandises de l'entreprise ferroviaire LINEAS.

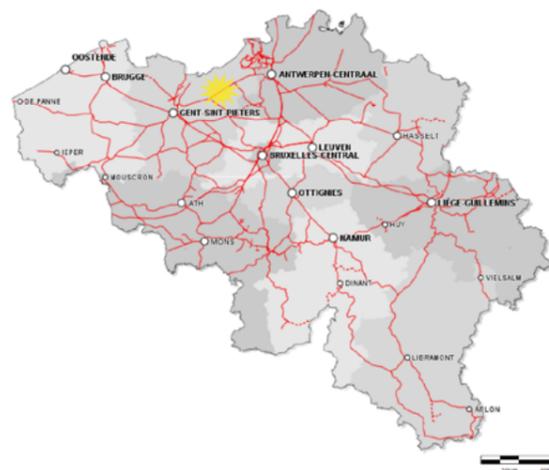
Des dégâts s'étendent entre les bornes kilométriques 27.700 et 31.100 environ :

- Traverses abîmées
- Dégâts à des passages à niveau
- Dégâts à des éléments de la signalisation
- Dégâts aux installations des points d'arrêts non gardés de Belsele et Sinaai
- Dégâts aux propriétés de tiers

Le wagon concerné est également endommagé.

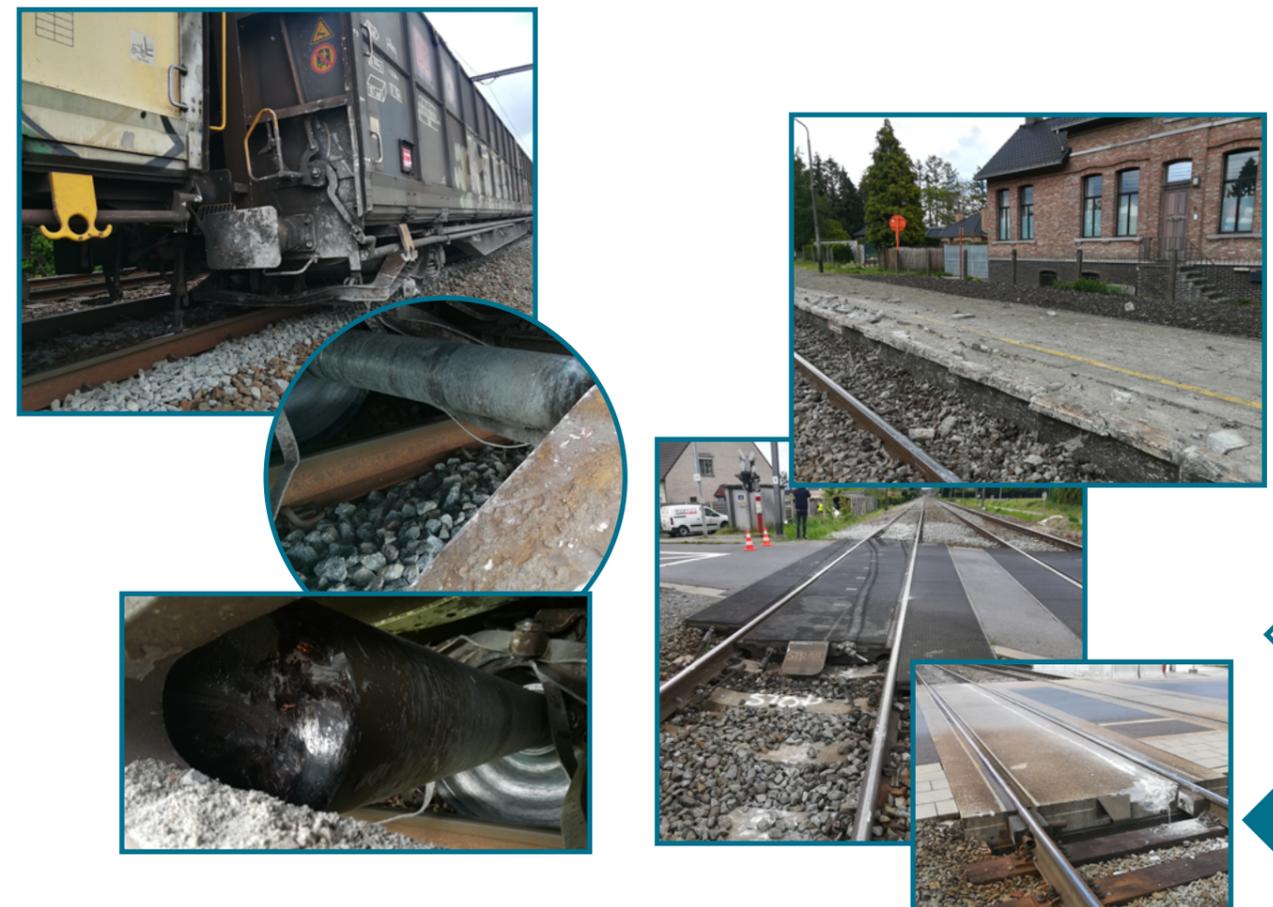
Vers 8h43, sur la ligne 59, à hauteur de la commune de Belsele, le premier axe du premier bogie du 9^{ème} wagon se brise.

Suite à ce bris, des pièces du wagon sont traînées, et divers éléments de l'infrastructure subissent des dégâts (traverses, passages à niveau, éléments de la signalisation).

A hauteur des quais de Sinaai, le 9^{ème} wagon - qui évolue en crabe - racle des éléments de la structure des quais, causant d'importants dégâts.

Selon les premières analyses, la cause directe du déraillement est la rupture de l'axe.
