# Algemeen Informatie Bulletin

## Ontsporing van een wagon van een goederentrein Belsele - Sinaai 9 mei 2019

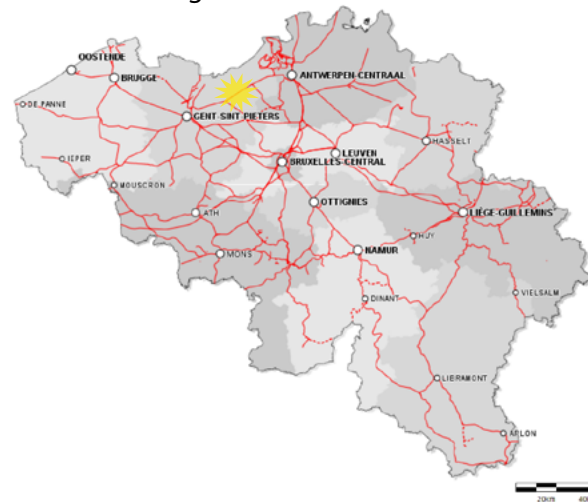
De betrokken wagon is eveneens beschadigd.

Rond 8:43 uur, op lijn 59, ter hoogte van de gemeente Belsele, breekt de eerste as van het eerste draaistel van de 9<sup>de</sup> wagon.

Als gevolg van deze breuk worden delen van de wagon meegesleept en raken verschillende elementen van de infrastructuur beschadigd (dwarsliggers, overwegen, elementen van de seininrichting). Er wordt ook ballast geprojecteerd en dit veroorzaakt schade aan eigendommen van derden.

Ter hoogte van de perrons van Sinaai schraapt de 9<sup>de</sup> wagon - die zijdelings voortbeweegt - elementen van de structuur van de perrons af, waardoor aanzienlijke schade wordt aangericht.

Volgens de eerste analyses is de directe oorzaak van de ontsporing het breken van de as.
