Rapport d'Enquête de Sécurité

Talonnage d'un aiguillage

Noorderkempen - 11 février 2019

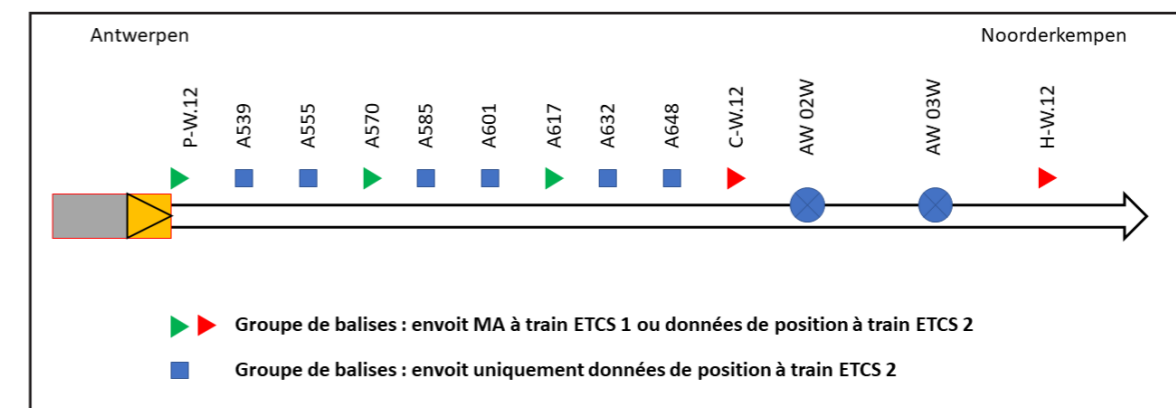
Illustration : séquence des signaux entre Antwerpen et Noorderkempen.

Alors que le train de voyageurs vide (E15214) s'approche du repère d'arrêt A617, le conducteur reçoit un appel téléphonique de la cabine de signalisation (block 12 LGV) lui demandant si le signal qui se trouve devant lui (signal C-W.12) peut être fermé. Le conducteur répond par l'affirmative et l'agent du mouvement de la cabine de signalisation (block 12 LGV) confirme qu'il va fermer le signal.

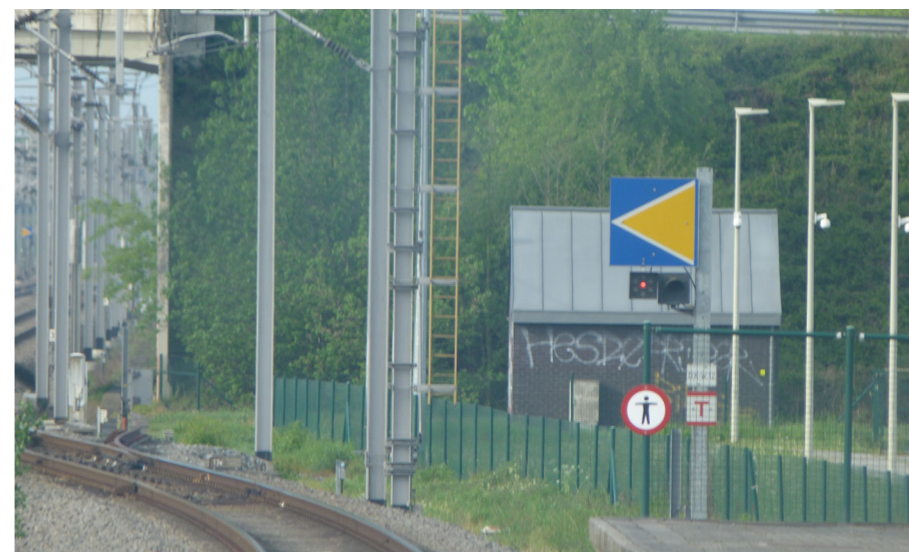
Photo : signal de sortie DX-W.12 dans la gare de Noorderkempen

Le conducteur suit les instructions sur son écran DMI comme il a appris à le faire au cours de sa formation. Il n'y a pas de signaux lumineux sur la LGV 4. Par contre, il y a des repères d'arrêt.

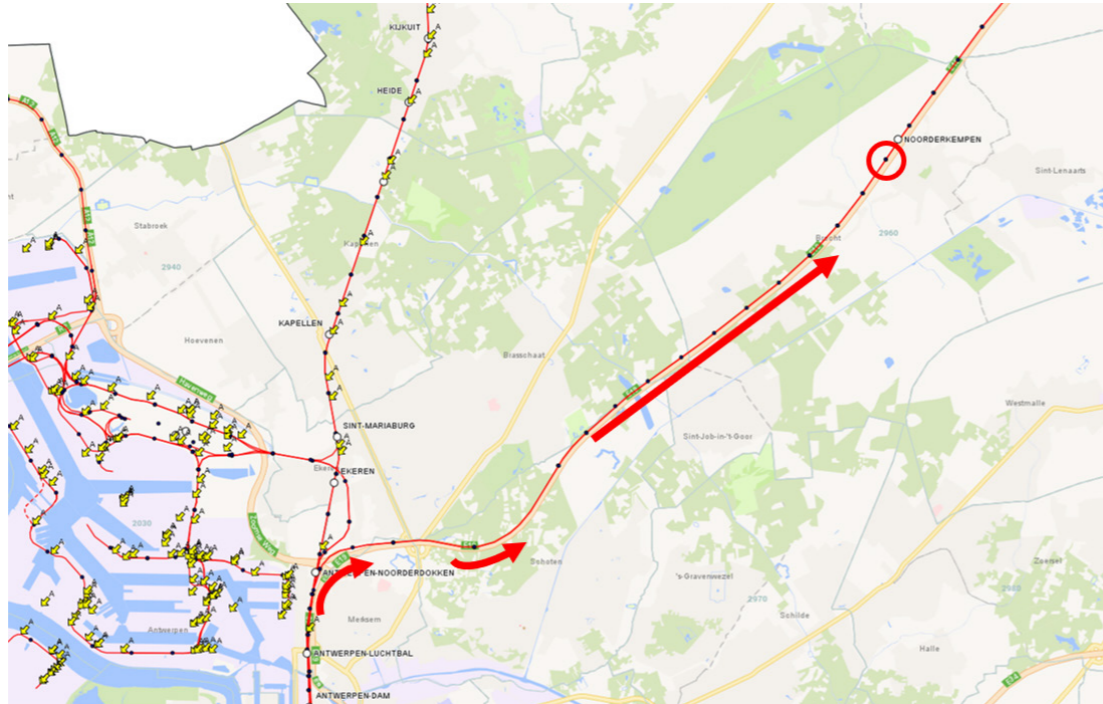
Le train circule sur la L4 (flèche rouge) et s'arrête en aval du signal d'entrée de la gare de Noorderkempen (cercle rouge).

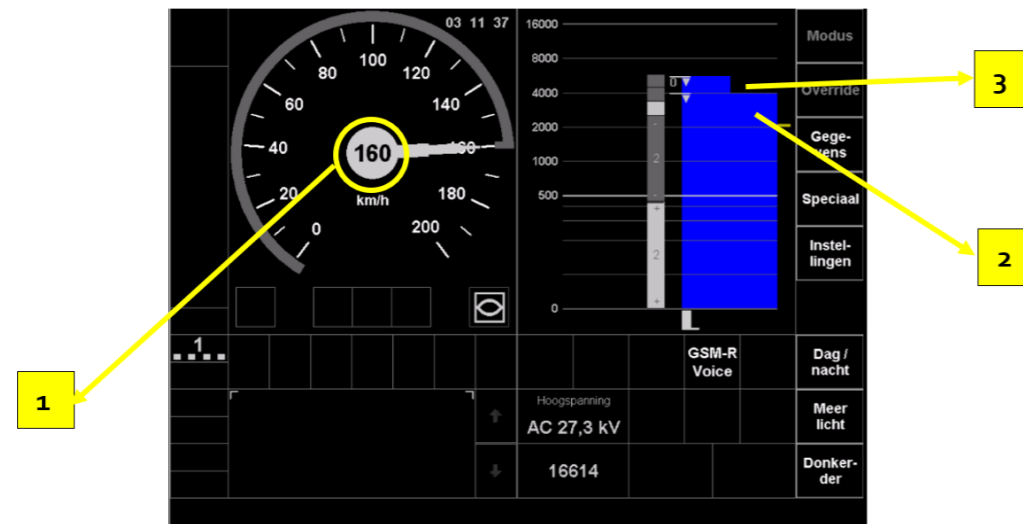
Dans ce cas, le conducteur du train est autorisé à rouler à 160 km/h **1** (voir la moitié gauche de la photo) et la vitesse du train **2** est effectivement de 160 km/h. Ce n'est qu'à travers la zone de planification (moitié droite de la photo) qu'il peut voir qu'il y a une réduction de vitesse dans environ 4 km **2**. Il peut également voir qu'il y a un ordre d'arrêt après environ 6 km **3**.

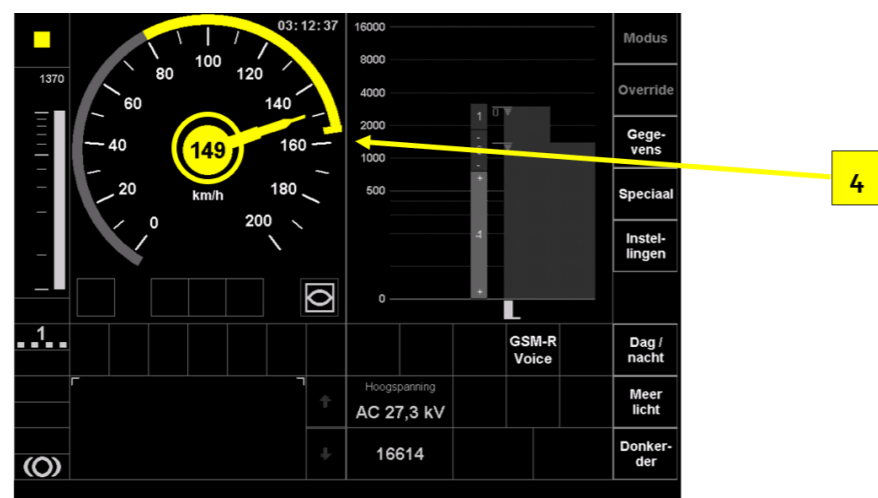
L'image ci-dessous montre comment le conducteur du train est invité à freiner. La vitesse **4** du train est tombée à 149 km/h et la courbe de vitesse devient jaune. La courbe de vitesse indique que la vitesse autorisée doit diminuer jusqu'à la vitesse cible (80 km/h). Le conducteur du train doit s'assurer que sa vitesse reste inférieure à la limite supérieure de la courbe de freinage **4**.

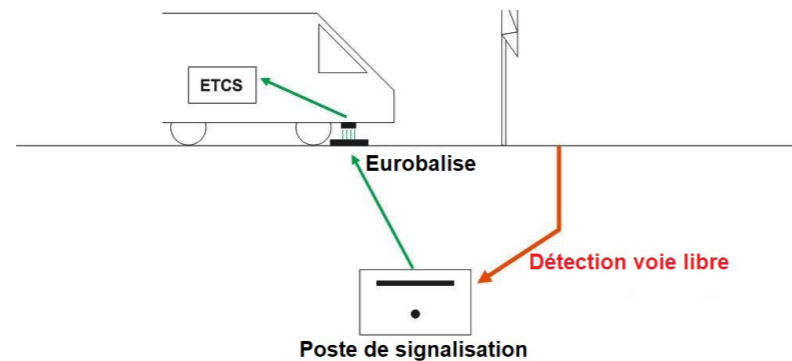
Les données relatives à la position sont transmises par ces balises.

La détection de "voie libre" et le contrôle de la sortie de la totalité du train se font via les équipements au sol (circuits de voie, compteurs d'essieux, ...).
La distance entre les trains est réglée par les sections.

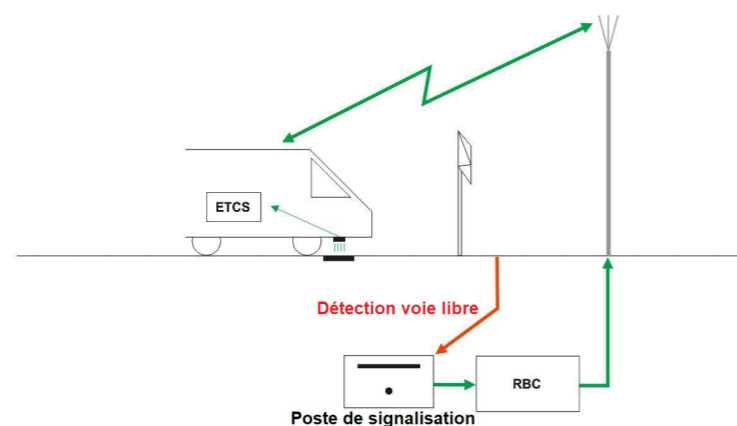
- La détection « voie libre » et le contrôle « être complet » du train sont effectués par les équipements au sol (circuits de voie, compteurs d'essieux, ...).

- La distance entre les trains est réglée par les sections.

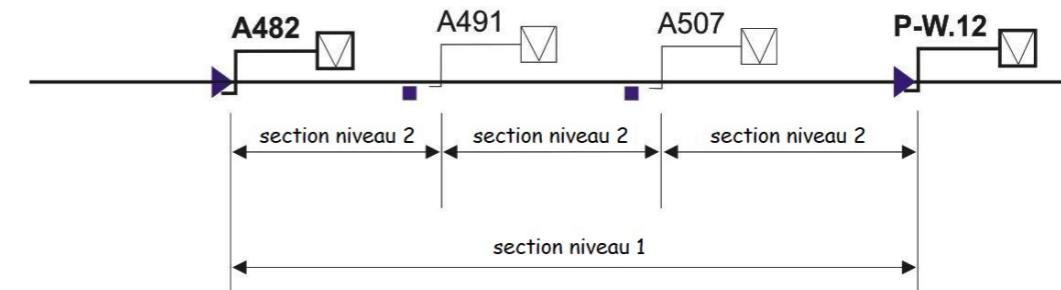
Le groupe de balises, dont est équipé chaque repère d'arrêt, transmet les données de position au train qui le franchit, quel que soit le niveau actif.

Seul le groupe de balises d'un repère d'arrêt couvrant une « section de niveau 1 » transmet la MA aux trains qui les franchissent au niveau 1.

▶ Groupe de balises émettant les autorisations de mouvement de niveau 1 et les données de position

■ Groupe de balises n'émettant pas d'autorisations de mouvement mais des données de position

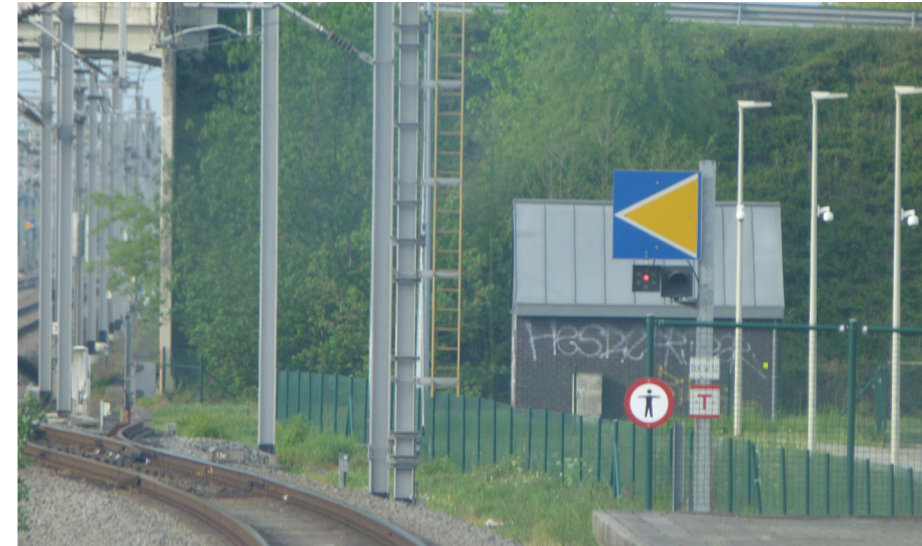
Photo: signal de sortie DX-W.12 dans la gare de Noorderkempen

Le repère d'arrêt pour grand mouvement matérialise l'emplacement où un arrêt peut être imposé. Il est implanté à l'origine de chaque section de block et de chaque itinéraire.

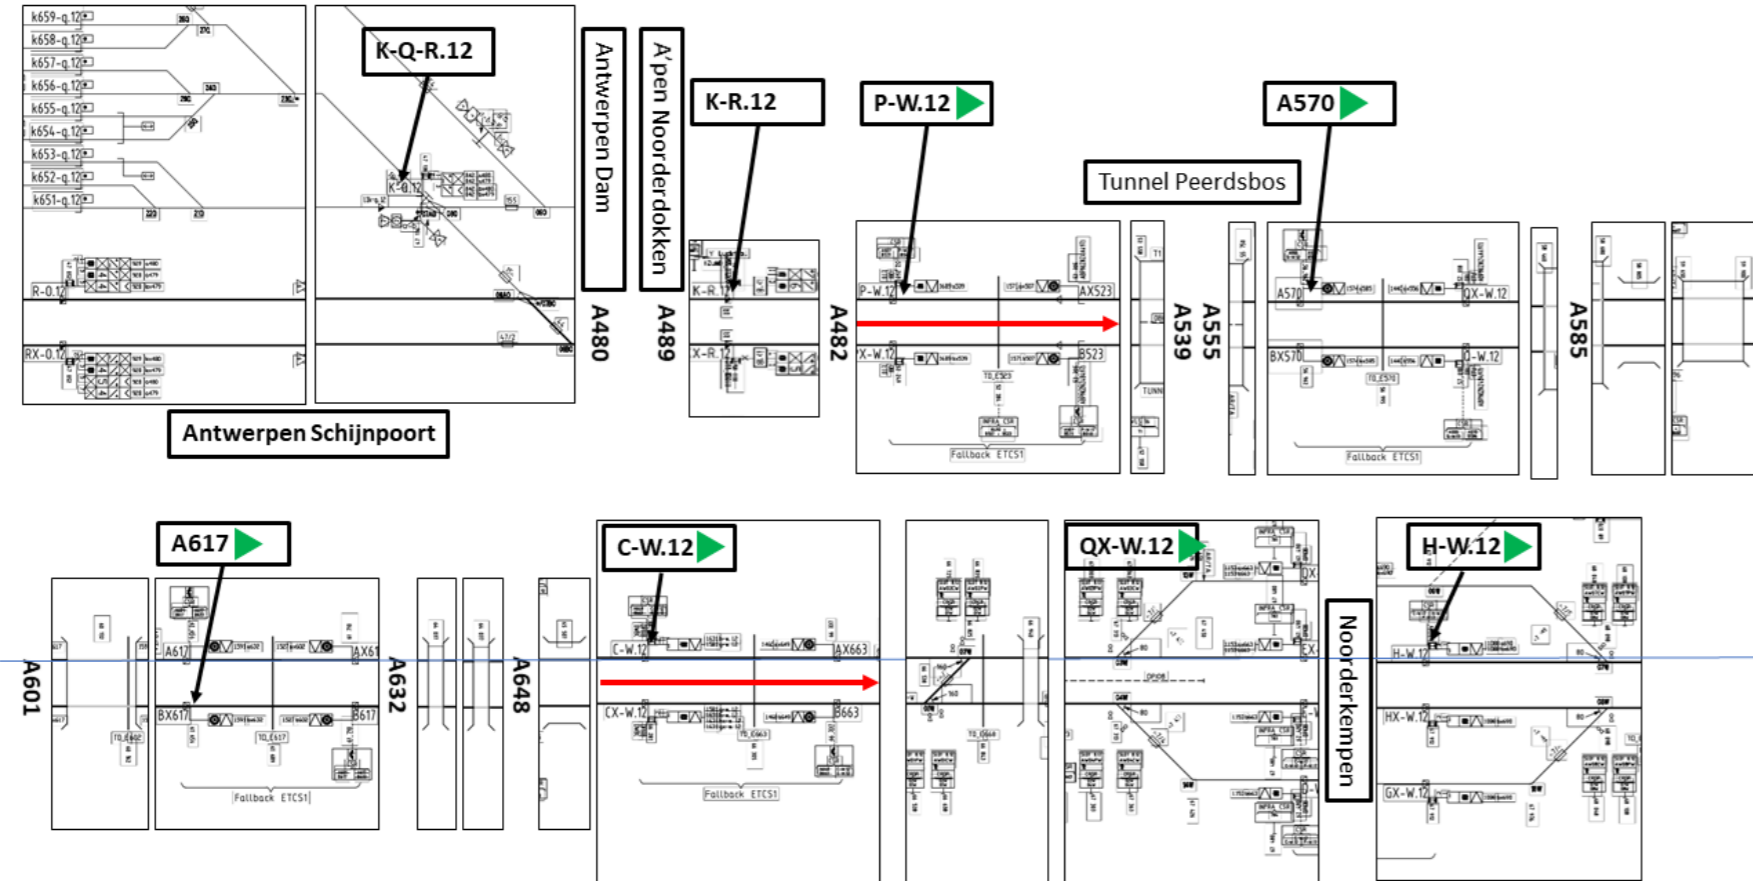
- ▶ Groupe de balises ETCS émettant une MA et des données de position au train niveau 1
- ➔ Sens de la marche E15214

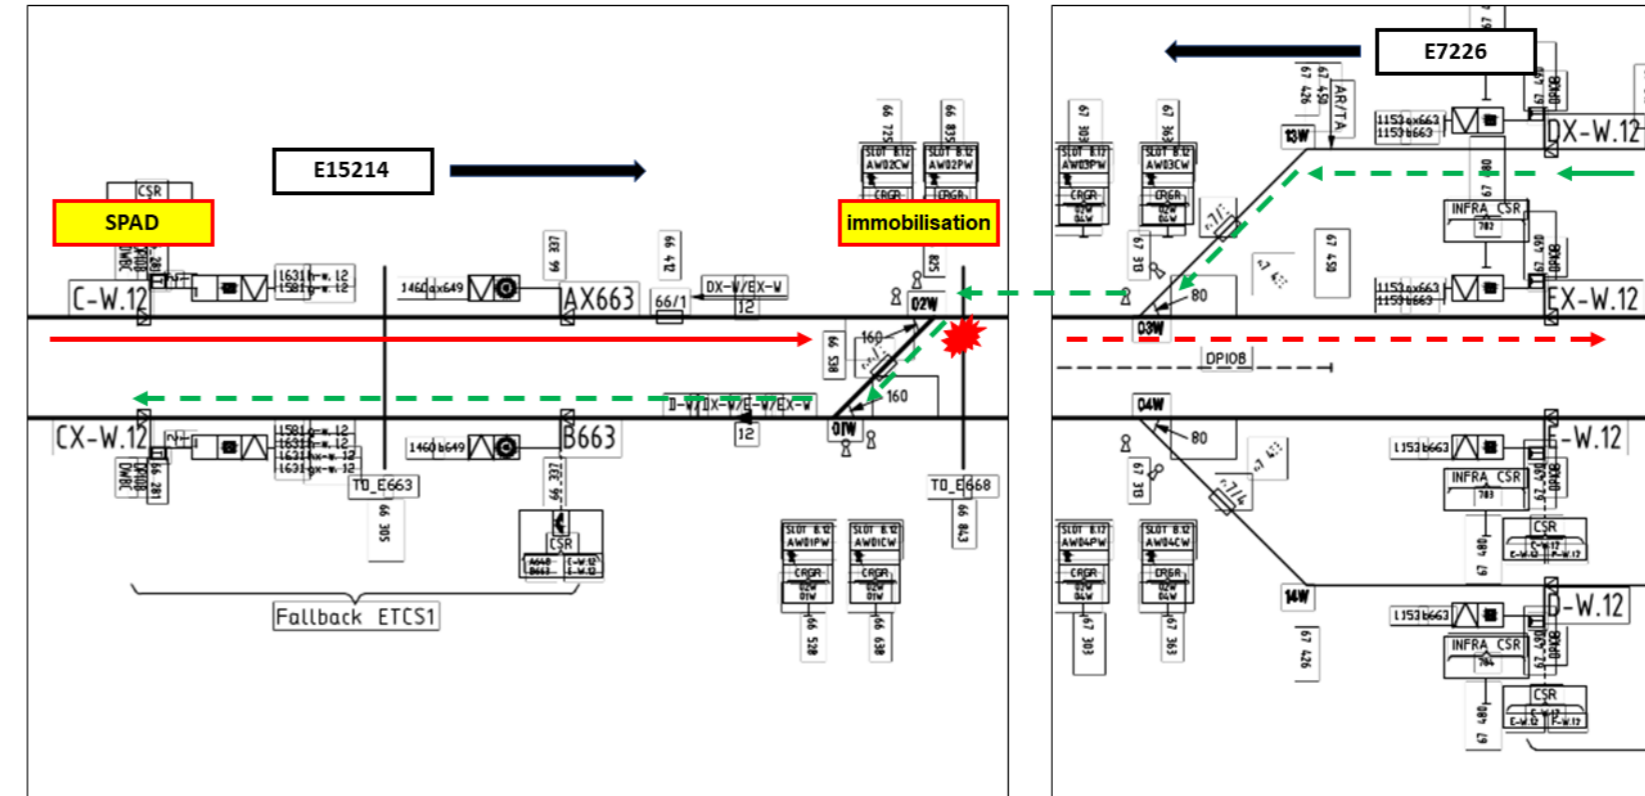
- ➔ Sens de la marche E15214 (Antwerpen → Noorderkempen) jusqu'à l'aiguillage 02W
- ➔ Sens de la marche E7226 (Noorderkempen → Antwerpen)
- ★ Aiguillage 02W talonné

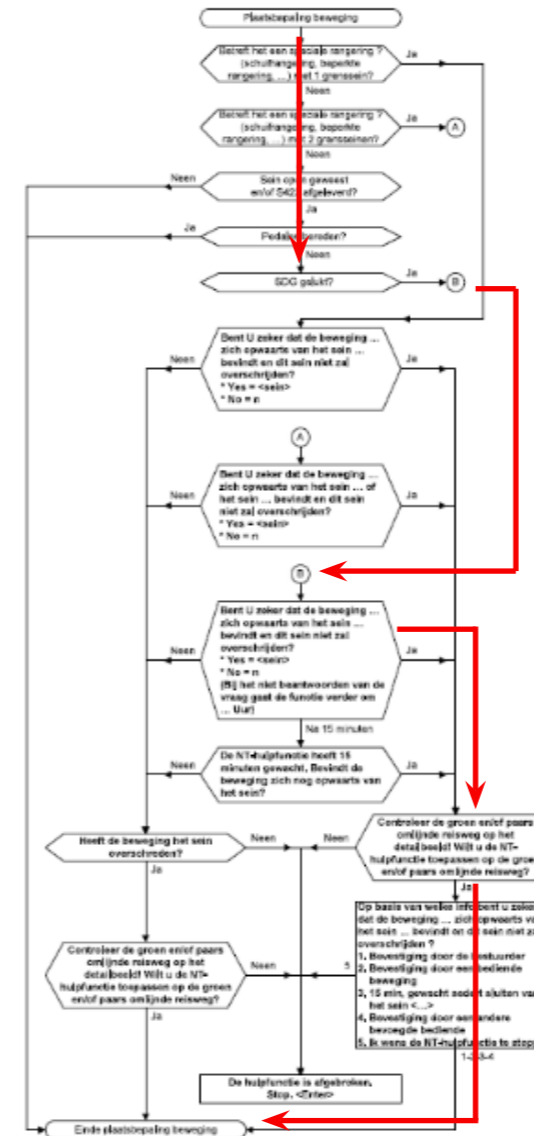
Un organigramme⁴⁵ et des instructions de travail⁴⁶ fournissent des détails sur l'actionnement de la fonction de secours NT. L'intervention d'un Safety Controller est prévue.

Cet organigramme constitue la base d'un dialogue qui s'affiche sur l'écran EBP de l'agent du mouvement. L'agent du mouvement doit parcourir ce dialogue et répondre aux questions ou choisir une réponse dans un menu déroulant.

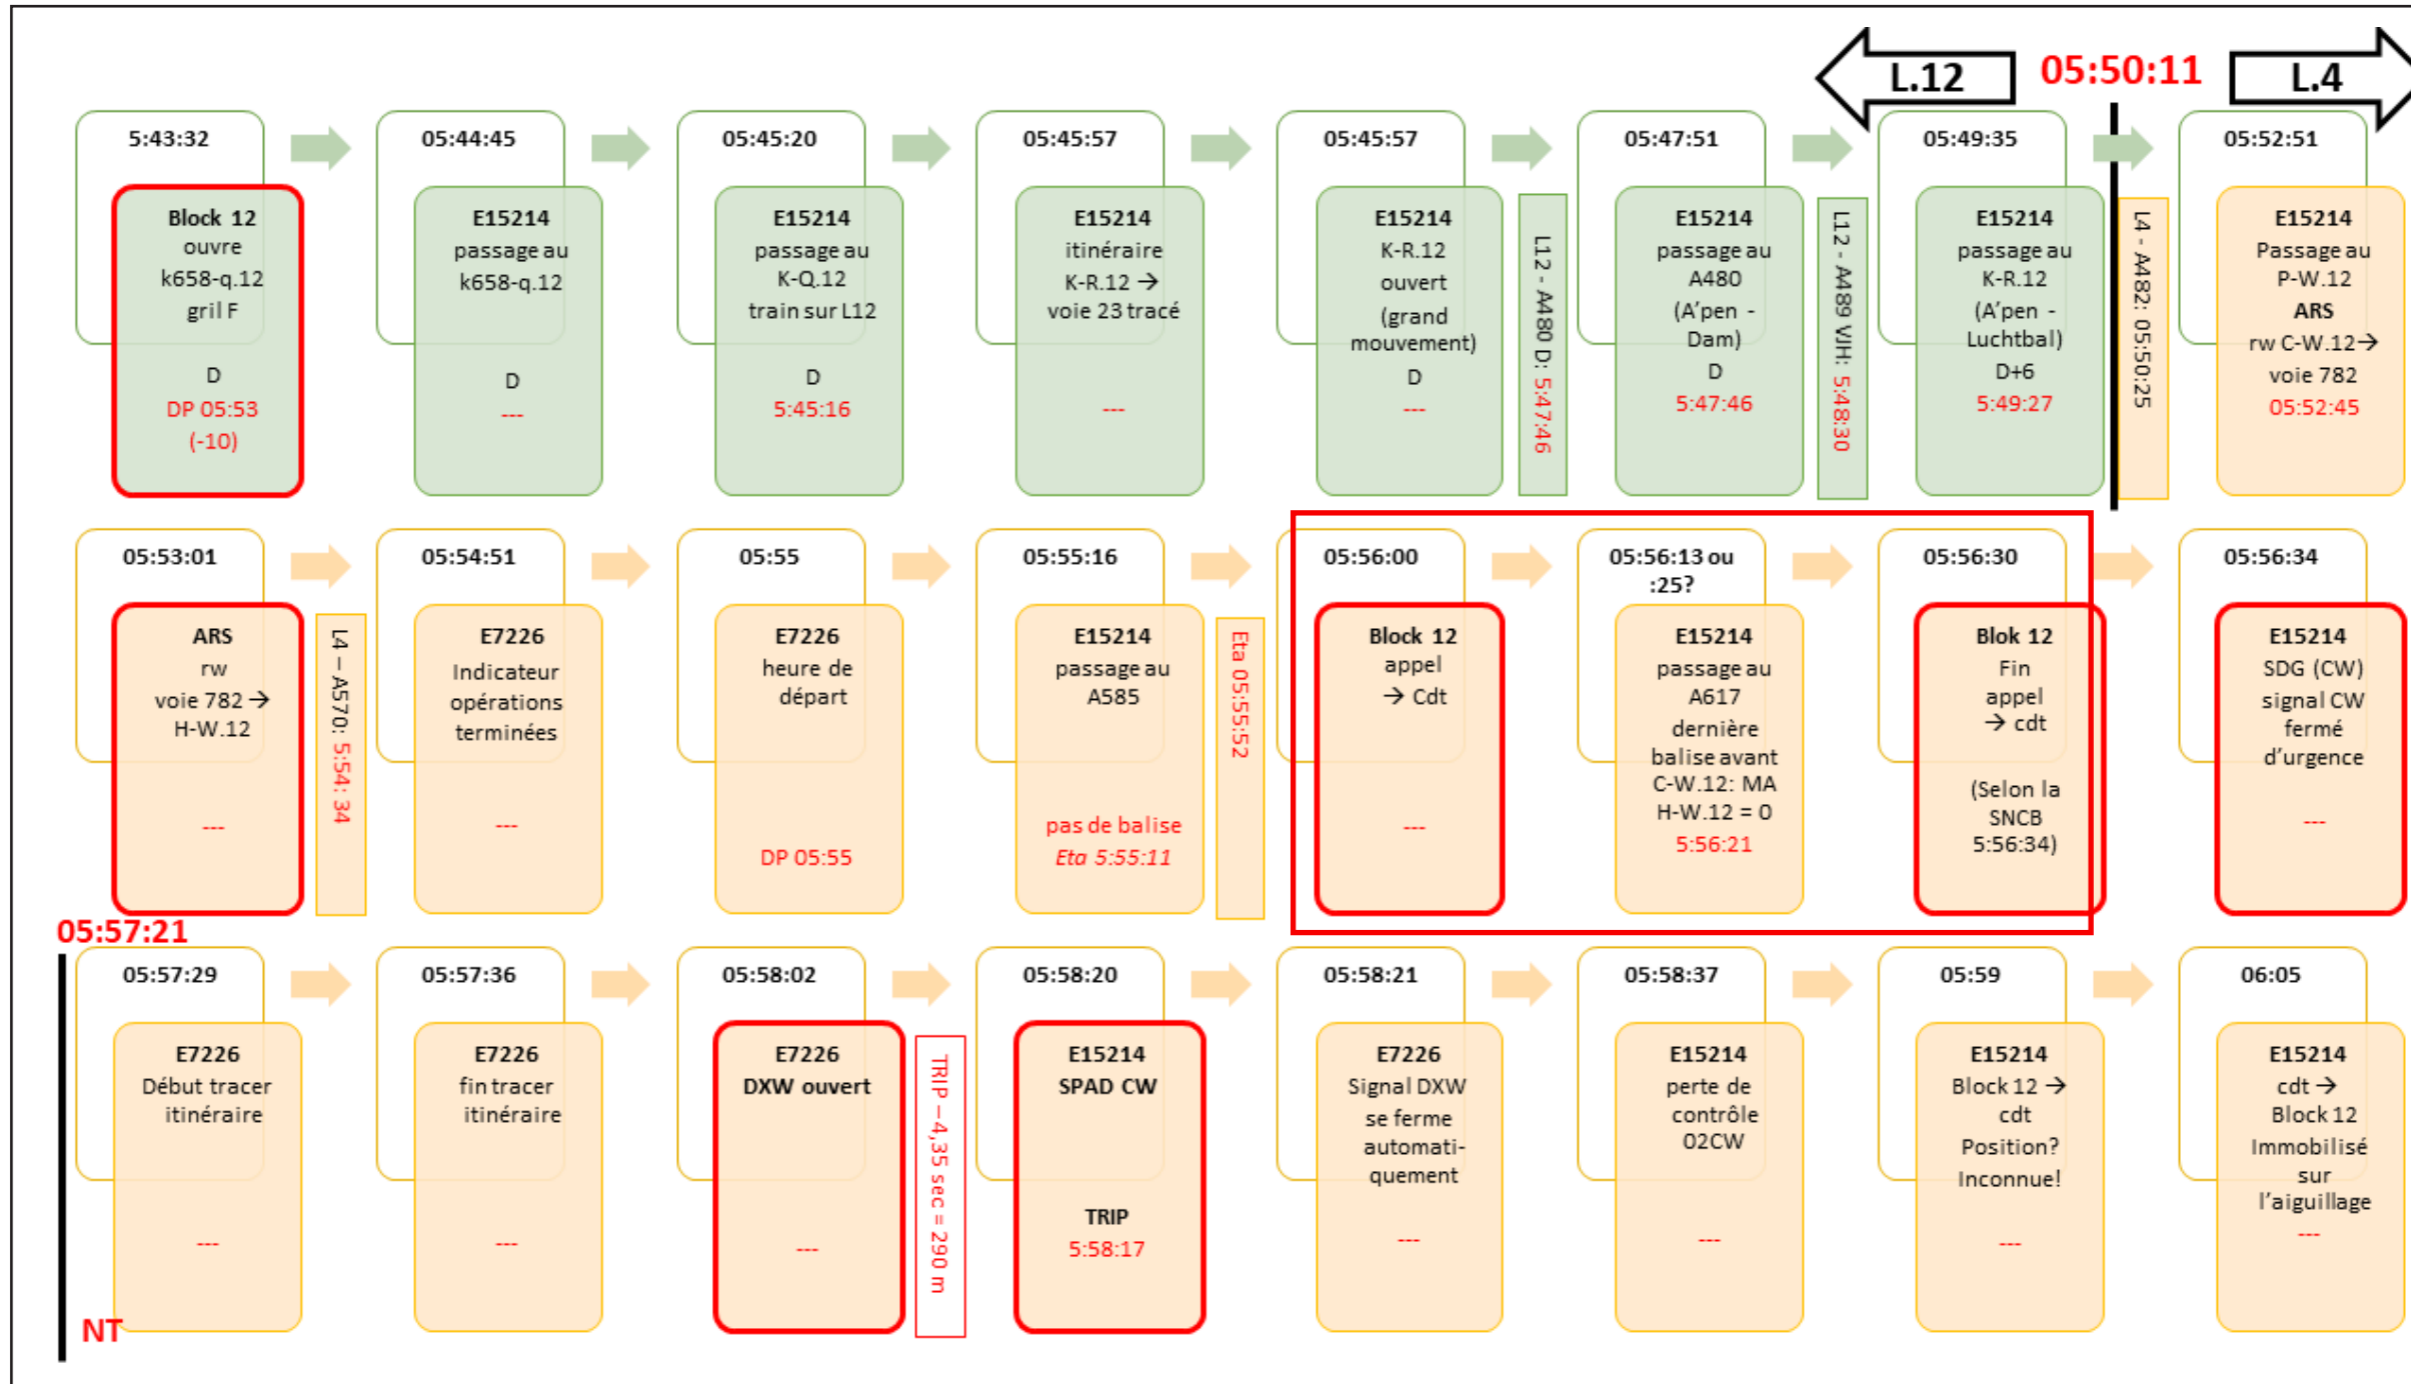
Chronologie des événements

La chronologie des événements est schématisée ci-dessous. Les heures dans les cadres vierges sont celles des journaux EBP et LARA. Les heures dans les cadres colorés (vert et orange) proviennent de l'enregistrement des données de trajet du train.

Lors de la lecture de ce schéma, il faut tenir compte du fait que les différentes horloges (train, LARA, EBP et Artweb) ne sont pas synchronisées.

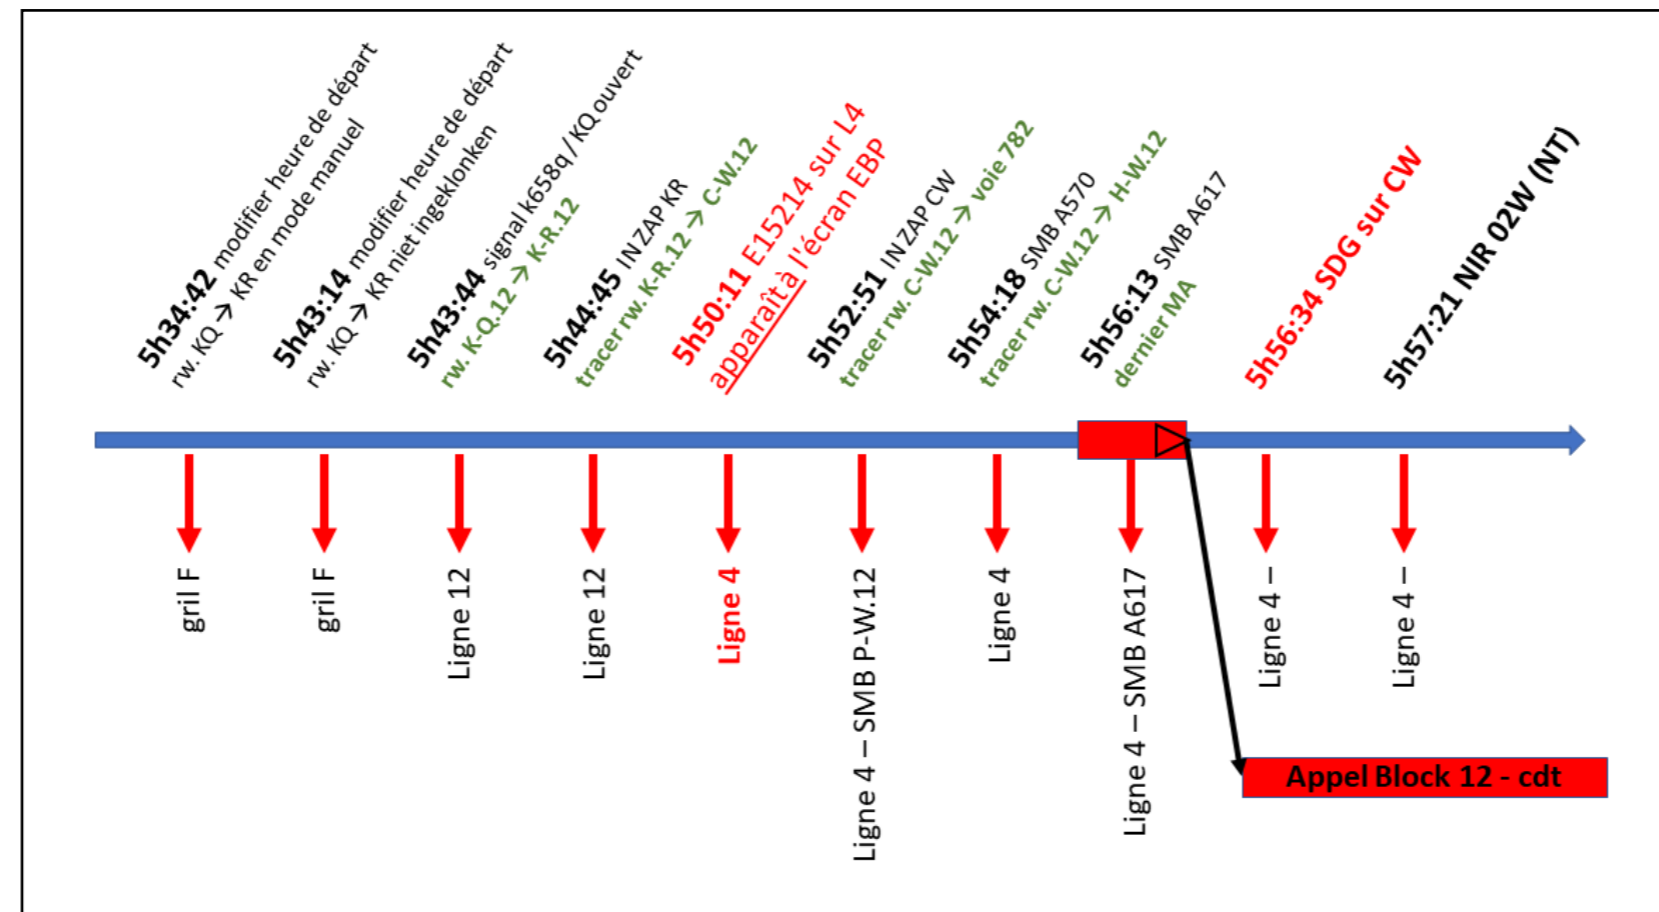
L'infrastructure est équipée de divers systèmes de détection qui permettent de mesurer la position d'un train entre Anvers et Noorderkempen. Une chronologie peut être établie en se basant sur les divers enregistrements, comme indiqué ci-dessous.

La position du train pendant la conversation téléphonique entre le poste de block et le conducteur du train est également indiquée sur la ligne du temps (indiquée en rouge).

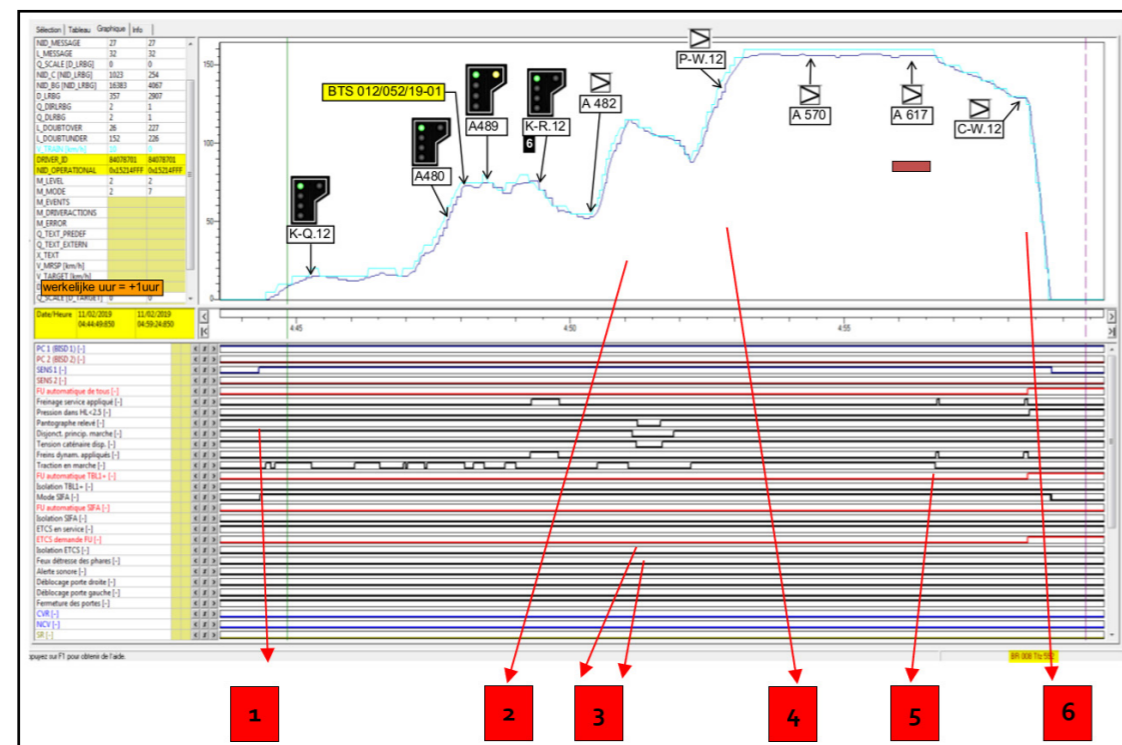
L'analyse des données de trajet du train E15214 est présentée ci-dessous. Les repères d'arrêt et les signaux lumineux sont indiqués pour plus de clarté.

- 1** départ E15214 (Antwerpen-Schijnpoort)
- 2** le train E15214 accélère d'environ 55 à environ 115 km/h
- 3** interruption de la traction (*en aval du repère d'arrêt A482 - pas d'enregistrement*) : la vitesse baisse et le pantographe est baissé (plus de puissance) : le train décélère
- 4** le train accélère à environ 155 km/h
- 5** zone du repère d'arrêt A617 dans laquelle se déroule la conversation téléphonique entre le Block 12 et le train E15214 (*pas d'enregistrement par les dispositifs d'enregistrement de trajet*)
- 6** la traction est interrompue et le train ralentit (*pas de freinage de service, le train décélère*)
- 6** freinage par le conducteur du train à environ 155 m en amont du repère d'arrêt C-W.12, suivi d'un freinage d'urgence TRIP par intervention de l'ETCS au passage au repère d'arrêt C-W.12. La vitesse du train au passage au signal C-W.12 est de 129 km/h.

Le train s'arrête à environ 480 m en aval du repère d'arrêt C-W.12 sur l'aiguillage 02 CW.

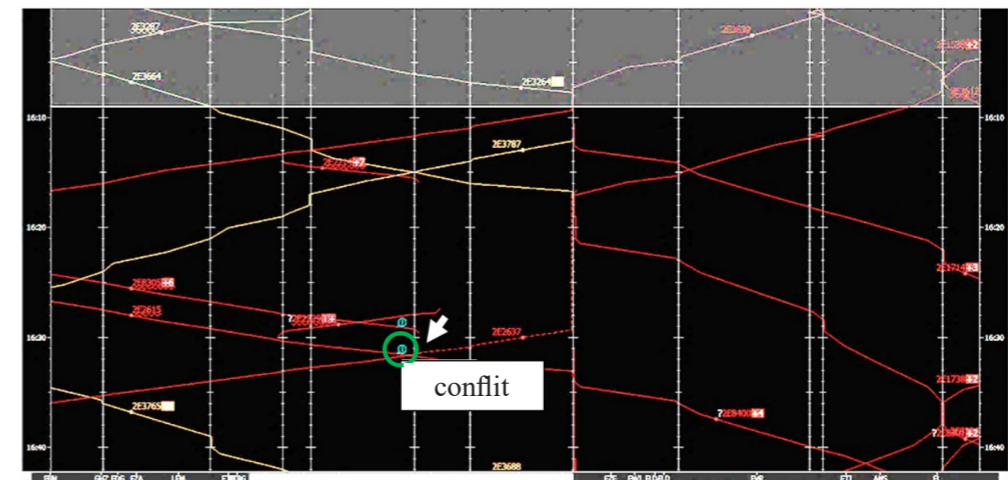
L'écran TMS du Block 12 LGV affiche 4 lignes LGV, y compris les lignes attenantes (lignes destinées aux lignes LGV). L'écran TMS remplace une communication directe entre 2 blocks, et toutes les informations utiles s'affichent au Block 12 LGV dans un champ de vision d'environ 1h. Dès l'ouverture du signal de départ en faisceau F à 5h43, le Block 12 LGV peut suivre le trajet du train E15214 sur l'écran TMS. Dès l'ouverture du signal de départ, une indication encadrée en vert (!) s'affiche également sur l'écran TMS (voir exemple ci-dessous), indiquant qu'il y a un conflit au signal (repère d'arrêt) C-W.12. Il suffit de cliquer sur le point d'exclamation à l'écran pour afficher des informations supplémentaires sur le conflit.

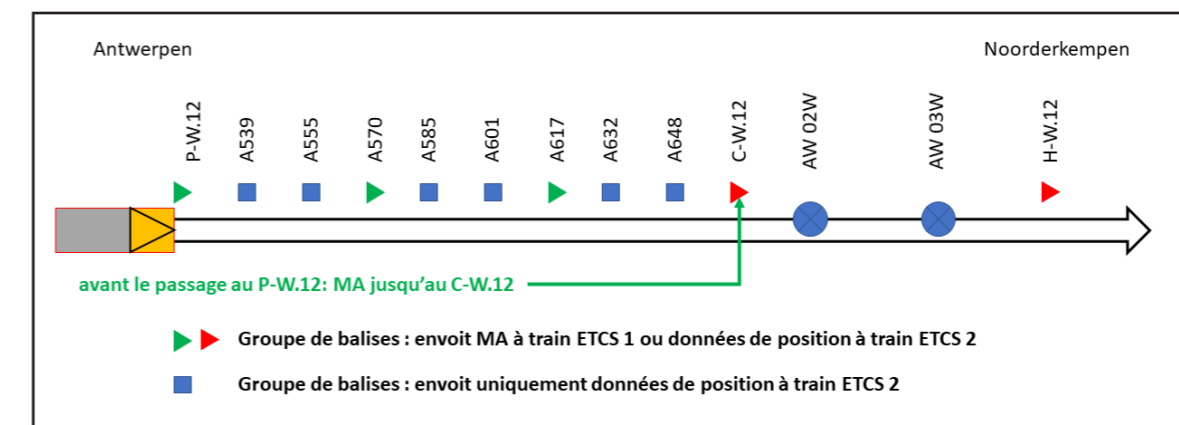
Étape 1

Le 11 février 2019, le train E15214 part d'Antwerpen-Schijnpoort, arrive à hauteur de la gare d'Antwerpen-Luchtbal sur la LGV 4 et poursuit sa route en direction de la gare de Noorderkempen. Le train roule en ETCS niveau 1. L'itinéraire du train E15214 a été tracé et enclenché jusqu'au signal C-W.12, le signal d'entrée de la gare de Noorderkempen.

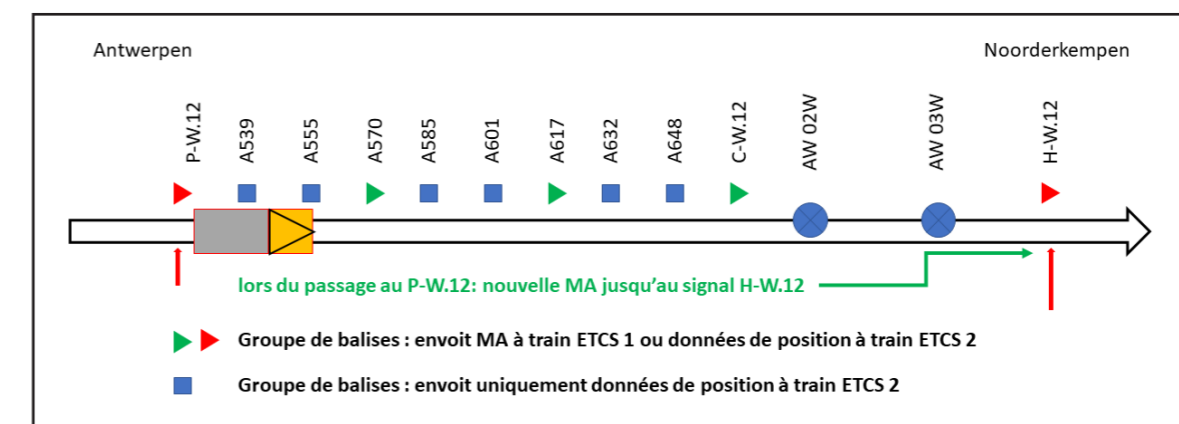
Étape 2

Lors du passage au groupe de balises du repère d'arrêt P-W.12, l'itinéraire est automatiquement enclenché jusqu'au repère d'arrêt H-W.12, le signal dans la gare de Noorderkempen. Le train reçoit une nouvelle MA.

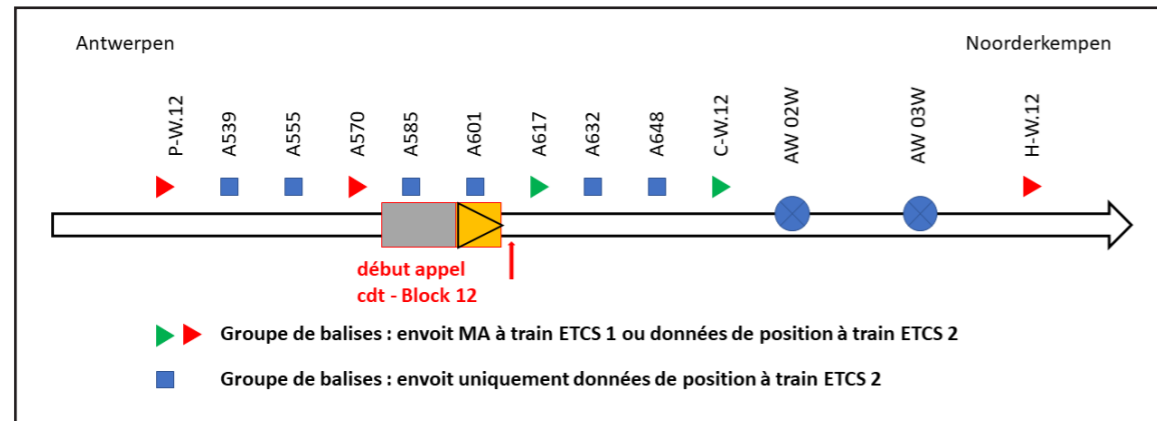
Étape 3

Alors que le train E15214 s'approche du repère d'arrêt A617, le conducteur reçoit un appel GSM-R du Block 12 LGV lui demandant si le signal qui se trouve devant lui (signal C-W.12) peut être fermé. Le conducteur répond par l'affirmative et l'agent du mouvement du Block 12 LGV confirme qu'il va fermer le signal.

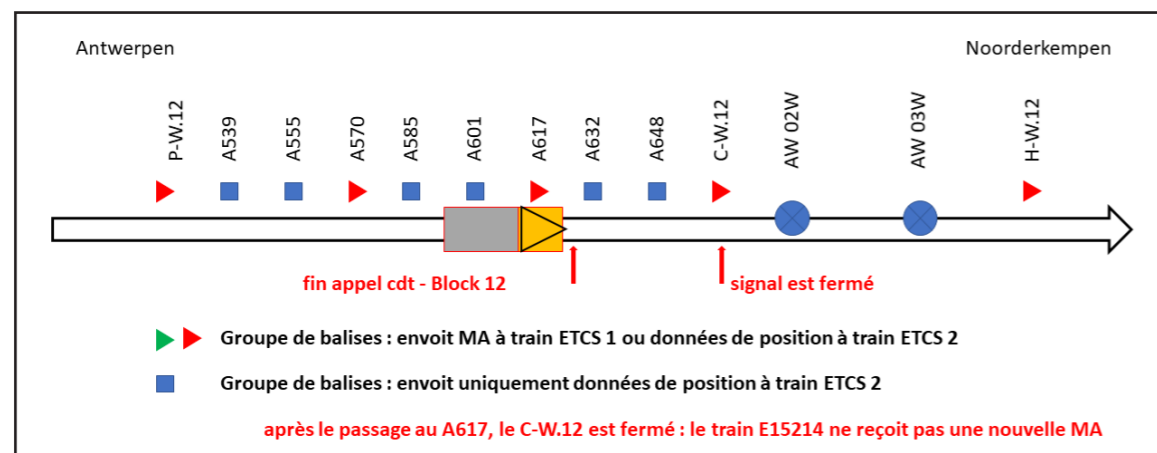
Étape 4

Pendant la conversation téléphonique, le train E15214 passe par le groupe de balises du repère d'arrêt A617. Le repère d'arrêt A617 est le dernier endroit, en amont du signal C-W.12, à être équipé d'une balise ETCS 1 où la MA du train E15214 peut encore être adaptée. La conversation entre le conducteur du train et le Block 12 LGV se termine et l'agent du mouvement du Block 12 LGV applique la fonction de secours SDG afin de fermer le signal C-W.12.

Le conducteur garde un œil sur son écran DMI. Il attend une nouvelle MA qui lui demandera d'adapter sa vitesse de manière à pouvoir arrêter son train au repère d'arrêt C-W.12. Comme le train E15214 circule déjà en aval du groupe de balises du repère d'arrêt A617 après la fermeture du signal C-W.12, le train n'obtient pas de nouvelle MA.

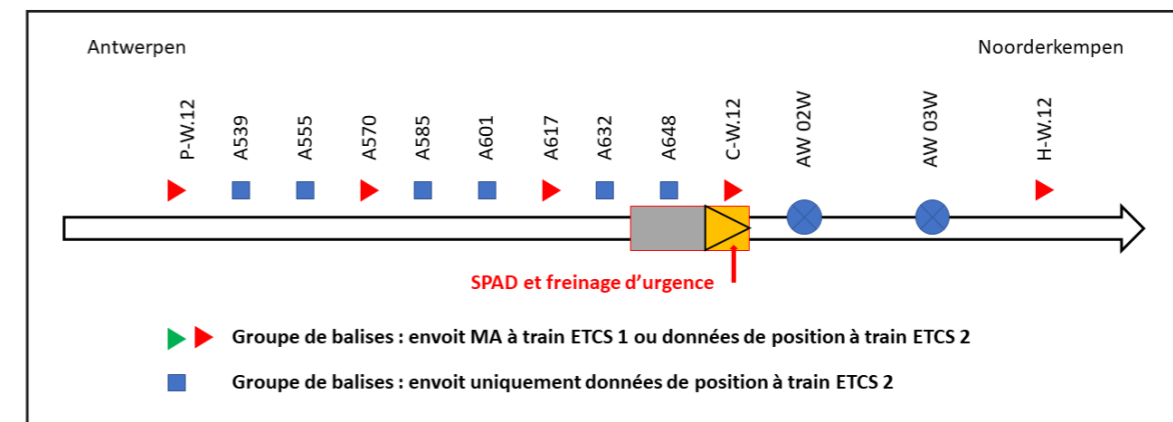
Étape 5

Le train E15214 dépasse le groupe de balises du repère d'arrêt C-W.12 fermé et le système de sécurité ETCS intervient : le conducteur du train reçoit un TRIP et le train est immobilisé par un freinage d'urgence. Dans les circonstances spécifiques du jour de l'accident, le système ETCS ne peut, en raison de l'intervention de l'agent du mouvement, empêcher le train d'atteindre le premier point dangereux (aiguillage 02W). L'aiguillage est talonné.

L'occupation de l'aiguillage 02W est détectée. Le système EBP ferme automatiquement le signal DX-W.12 et éteint l'œilleton de franchissement du repère d'arrêt à la gare de Noorderkempen.
