# Samenvatting van het Veiligheidsonderzoeksrapport

## BOTSING TUSSEN EEN REIZIGERSTREIN EN EEN GRAAFMACHINE

### DUFFEL - 14 JUNI 2012

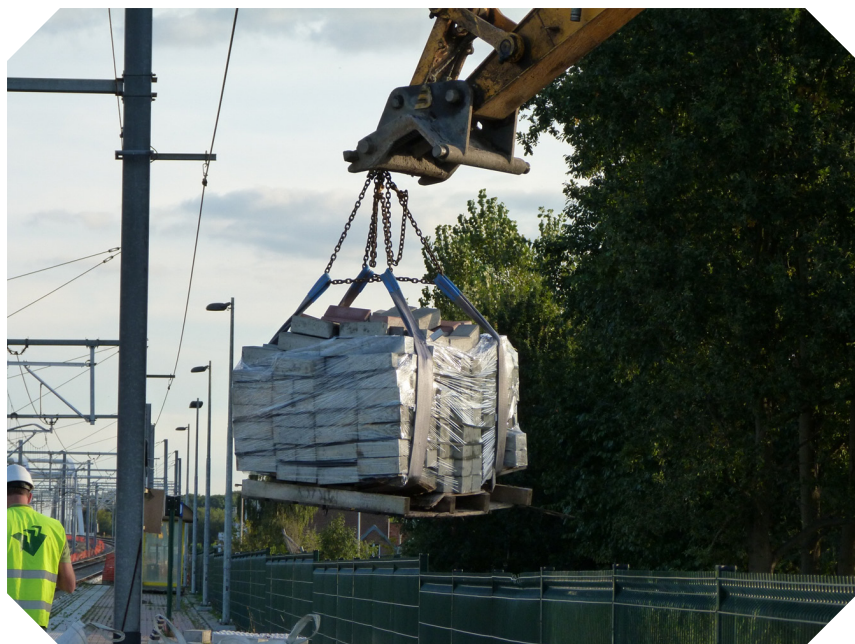
Paletten met bestratingsstenen opgeslagen op perron I van het station in Duffel moeten verplaatst worden. De paletten staan opgesteld in twee rijen op het einde van het perron kant Antwerpen, ze moeten ontdebeld worden ter voorbereiding om de bestratingswerken van perron I kant Antwerpen af te werken. De werken zijn voorzien voor het weekend van 23 en 24 juni.

De door de werfleiding voorziene methode is het verplaatsen van de paletten met een graafmachine met behulp van hijsbanden. In dit geval moet een assistent, helpen met het manipuleren van de lasten en aanwijzingen geven aan de graafmachinist. Door het gebruik van deze methode schat de werfleiding in dat er geen indringing van de arm van de graafmachine binnen het vrijruimteprofiel zal plaatsvinden (VRP: vrijruimteprofiel, ruimte van het spoor waarbinnen zich geen enkele hinder mag bevinden) en dat het niet nodig is om een aankondigingssysteem (Minimel) met BTS (bericht van tijdelijke snelheidsbeperking) of een buitendienststelling van het spoor te voorzien.
