# Verslag - Veiligheidsonderzoek

## Aanrijding van een lijnbus door een NMBS-reizigerstrein op een overweg te Pittem - 25 november 2015

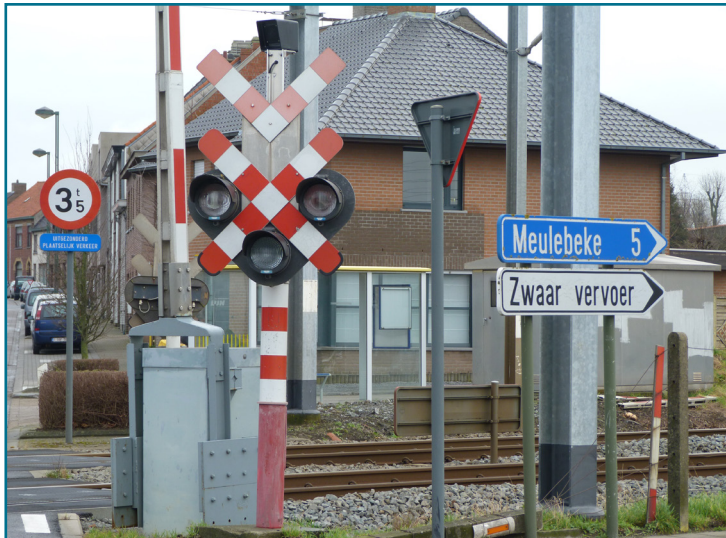
Foto 5a overweg 26

Aan overweg 26 is zwaar vervoer +3.5 ton naar Pittem-centrum verboden:

- zwaar vervoer op de Posterijlaan richting Pittem-centrum wordt vóór overweg 26 rechtsaf op de Spoorweglaan gezonden.
- zwaar verkeer aan het einde van de Spoorweglaan komt geen verbodsteken meer tegen om het afslaan richting Pittem-centrum te verbieden.

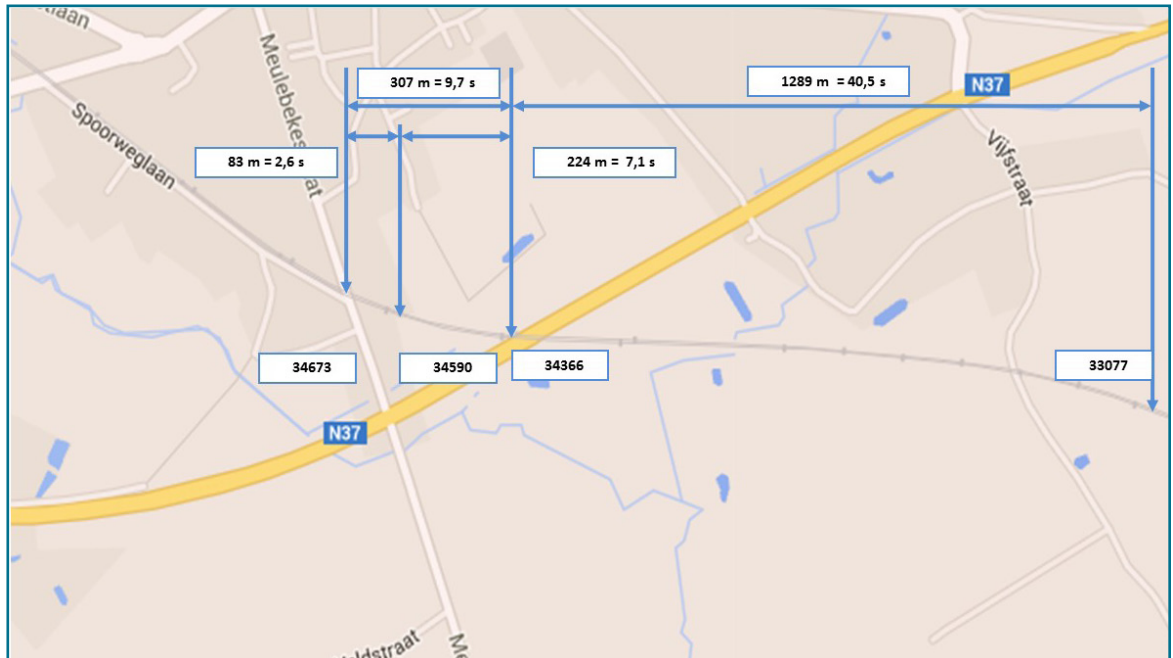
Voortgaand op de schematisch signalisatieplannen, ritregistraties en registraties van de infrastructuurbeheerder kan met redelijke nauwkeurigheid berekend worden dat de trein de aankondigingszone, die 1596 m opwaarts OW25 begint, bezet 50 s vóór het ongeval. De snelheid van de trein bedraagt 114,5 km/u en de trein houdt deze snelheid aan tot wanneer de treinbestuurder een noodremming inzet, 83 m opwaarts de overweg.

Figuur 7b tijdslijn treinrit (plan: Google maps)
