Zusammenfassung  
Sicherheitsuntersuchungsbericht  
Entgleisung eines Güterzuges  
des Eisenbahnunternehmens Lineas  
Aubange - 19. Mai 2017

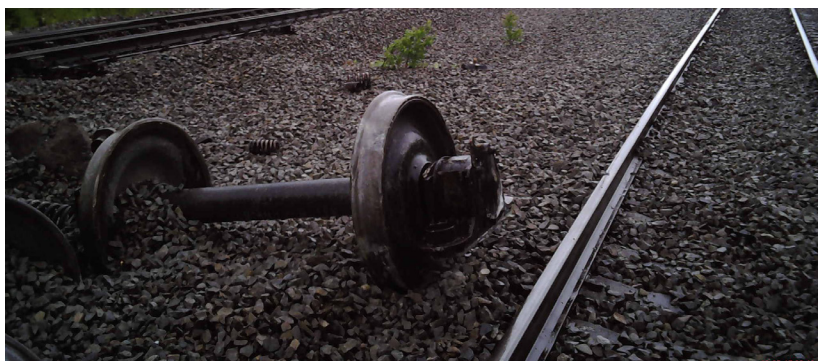
Nachdem er eine Strecke von ungefähr 6 km zurückgelegt hat, kurz vor dem unbesetzten Haltepunkt von Halanzy, bricht das rechte Rad des Radsatzes 3-3' (Mitteldrehgestell auf einem Gelenkwagen) des 24. Güterwagens und ein Bruchstück des Rads löst sich vom Rad, gefolgt von einem zweiten Bruchstück.

Die Entgleisung des 24. Güterwagens (Nr. 3368 4952 072-9) ist die Folge des Bruchs des rechten Rads des Radsatzes 3-3' des Güterwagens (siehe nachstehende Abbildung).

*Illustration of a Sggmrs-type wagon, showing the 3-3' axle.*

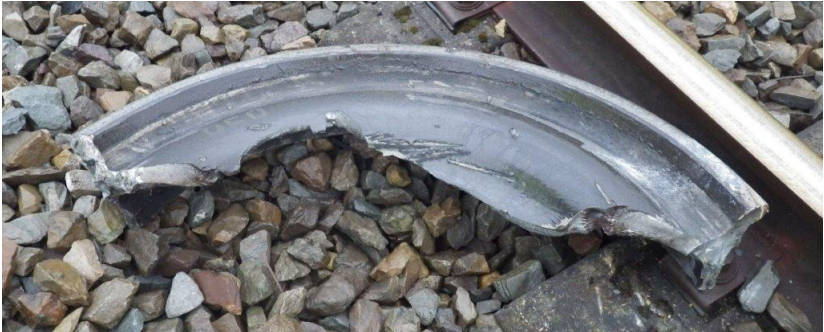
Die Stücke des gebrochenen Rades sowie der betreffende Radsatz und die zweite Drehgestellachse wurden im Labor untersucht, um den Grund für den Bruch des Rades zu bestimmen. Daraus ging hervor, dass aufgrund einer Bremsstörung, einer zu energischen Bremsung oder die Anwendung von aggressiven Bremsklotzsohlen, wie beispielsweise gewissen LL-Verbundstoffsohlen, es zu Mängeln an der Lauffläche, wie etwa zu Wärmerissen und Haarrissen, und zu bedeutenden Erwärmungen der Radfelge kommen kann. Die im Bereich der Verbindung Radsteg/Radfelge auf den Stücken des gebrochenen Rads beobachteten Beschädigungen an der Farbe, bestätigen diese Tatsache. Diese Mängel haben sich im Laufe des Betriebs als Ermüdung in radialer Richtung ausgebreitet, unter der Einwirkung der thermischen Beanspruchung.

- Das Gutachten kommt auf der Grundlage der Laboranalyse zu dem Schluss, dass:
- Die beobachteten Phänomene die deutliche Erhöhung der Temperatur der Radfelge im Laufe des vom Güterwagen durchgeführten Betriebs bestätigen;
  - Das am gebrochenen Rad aufgetretene Problem nicht so sehr ein Problem des Radprofils (Höhe des Spurkranzes oder Wert der äquivalenten Konizität) ist, sondern vielmehr ein Problem der Beständigkeit gegen thermische Beanspruchungen und der Kreisläufe dieser Beanspruchungen, denen das Rad ausgesetzt ist;
  - Die Erwärmung auf die Gesamtheit der Räder des Drehgestells wirkte und mit zu intensiven Bremsfolgen und/oder einer Verwendung eines unangepassten Rad/Sohlen-Paares in Verbindung stehen.

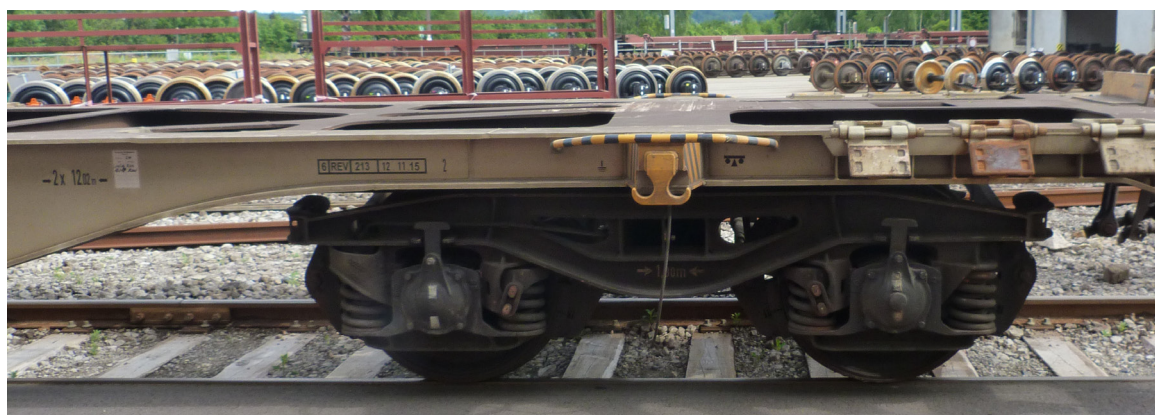
Die Überprüfung des Rades wurde jedoch durch dessen Design erschwert: Das nachstehende Foto liefert einen Anhaltspunkt des sichtbaren Teils vom Rad eines Güterwagens desselben Typs wie der Güterwagen 33 68 4952 072-9.
