Sicherheitshinweis

Störung mit zahlreichen Fahrzeugen auf einem Bahnübergang
Moelingen - 3. März 2020

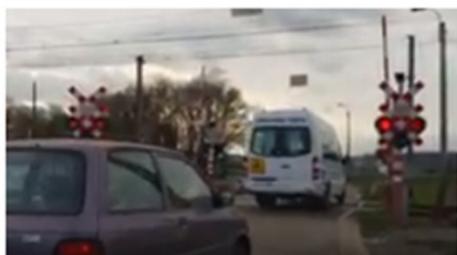
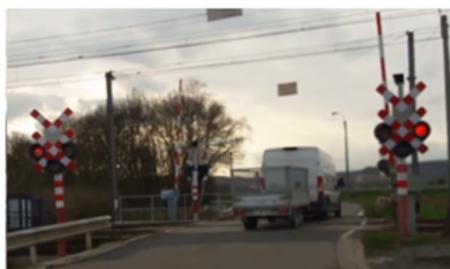
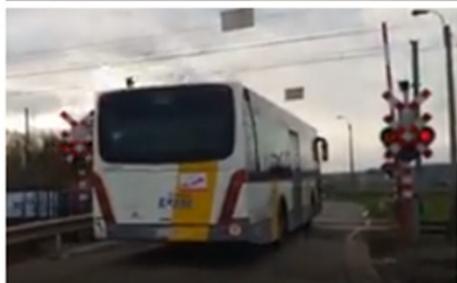
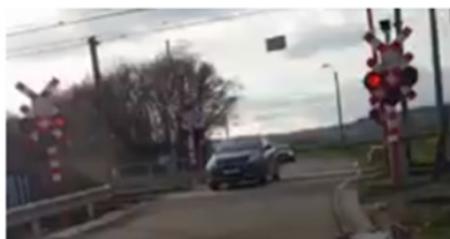
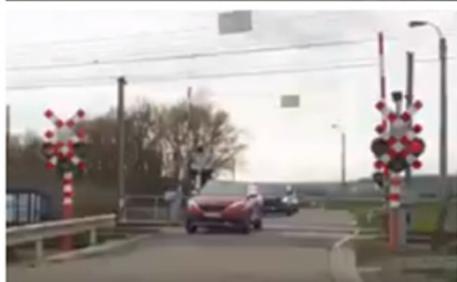
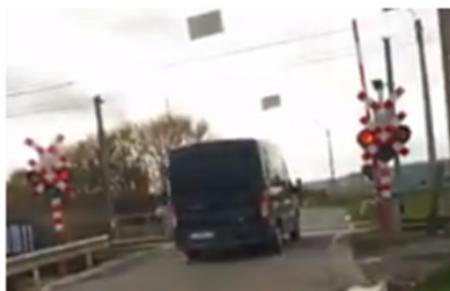
Am Dienstag, den 3. März 2020, gegen 16.23 Uhr, hat der Bahnübergang 28 von Linie 40 eine Fehlfunktion, d. h. die roten Lichter blinken abwechselnd, aber die Schranken auf beiden Seiten des Bahnübergangs senken sich nicht. Obwohl die roten Lichter blinken, überqueren zahlreiche Verkehrsteilnehmer den Bahnübergang in beide Richtungen.

Dieses unangepasste Verhalten am Bahnübergang betrifft die Fahrzeugführer von Personenkraftwagen und Lieferwagen sowie einen Schulbus und einen Autobus.

Screenshots auf RTL gesehen aus anonymer Quelle

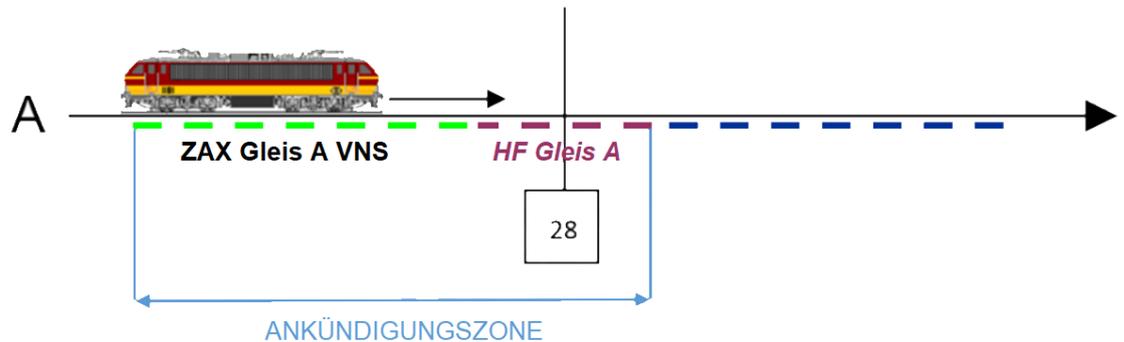
Der ZAX meldet einen Zug am Bahnübergang an und leitet dort folgende Aktionen ein:

- Die weißen Ampeln am Bahnübergang gehen aus.
- Die roten Ampeln gehen an.
- Es ertönt ein akustisches Signal.
 - Dieses Signal ertönt sofort, wenn ein Zug in die Ankündigungszone hineinfährt, sowohl im Normal- als auch im Gegengleis;
 - Das Signal ertönt, bis die Schranken vollständig geschlossen sind.
- Die Schranken schließen sich.
 - Wenn ein Zug die Ankündigungszone erreicht, fahren die Schranken nach ca. 10 bis 12 Sekunden herunter (zu diesem Zeitpunkt ertönt bereits das akustische Signal). Nach 15 Sekunden sind die Schranken in geschlossener Position.
- Falls zutreffend, werden alle Gleissignale geöffnet.
- Der Zug passiert den Bahnübergang und den HF.
- Nach etwa 6 bis 7 Sekunden gehen die Schranken hoch, danach erlöschen die roten Ampeln und die weißen Ampeln gehen an.

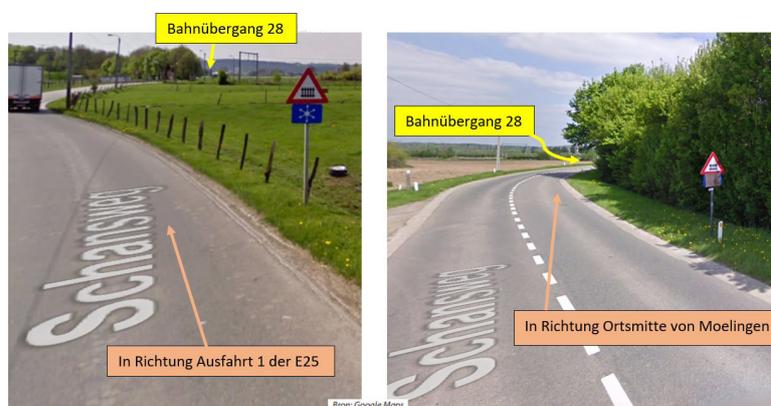
Der Bahnübergang wird beidseitig durch das Straßenschild A41, „Bahnübergang mit Schranken“ angekündigt.

Vom Ortszentrum in Richtung E25 steht ein Schild A15a¹².

Der gesetzlich festgelegte Abstand von ca. 150 Metern wird auf beiden Seiten eingehalten.

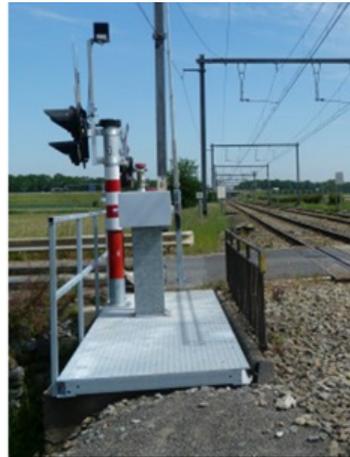
Die neu errichtete Fußgängerbrücke um die Zahl der Großalarme am Bahnübergang 28 zu reduzieren. (Foto aufgenommen am 19. Mai 2020)

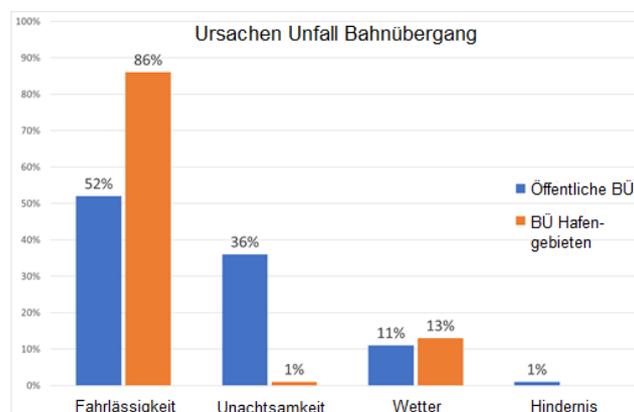
Die menschlichen Ursachen³⁰ sind in erster Linie Fahrlässigkeit, d. h. das Nichtbeachten der roten Ampel und z. B. Slalomfahren zwischen den Schranken.³¹ An zweiter steht die Unachtsamkeit, durch die man auf einem Bahnübergang blockiert wird. Dies ist auf Staus, Motorausfälle, Manöver, die spezifisch für die Umgebungskonfiguration des Bahnübergangs sind, einen Verkehrsunfall vor dem Bahnübergang, das Umkehren auf einem Bahnübergang usw. zurückzuführen... Ein Teil der Unfälle hat eine äußere Ursache, wie z. B. Wetterbedingungen (tiefstehende Sonne, Nebel, starker Regen) oder ein Hindernis.

³⁰ Grafik basiert auf Daten von Infrabel, 2019.

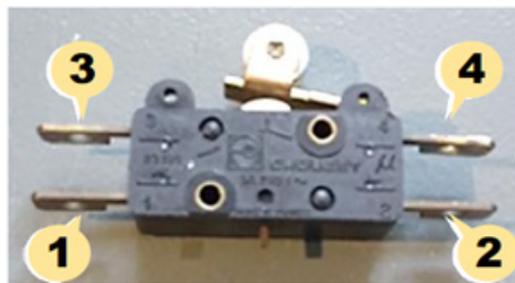
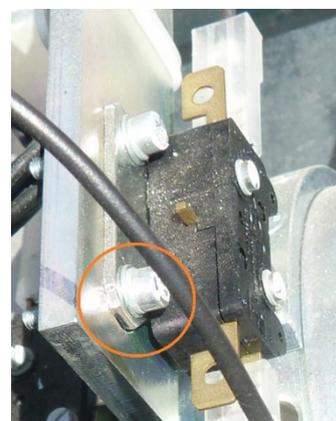
Das Ergebnis war, dass die Schranken vollständig geöffnet waren, aber die Ampel diese Information nicht erhielt und weiterhin abwechselnd rot blinkte. Die Unkenntnis über die Position der Schranke wird dem Stellwerk über einen Großalarm mitgeteilt. Das Stellwerk wird gewarnt, indem die Farbe der Kreuzung auf dem EBP-Bildschirm auf rot invers geändert wird, eine Sicherheitstabelle auf den betroffenen Bahnübergang gestellt wird und eine Alarmmeldung im Meldfenster sowie ein akustisches Signal ertönt.

Mit diesen Arten von Mikroschaltern hat der Infrastrukturbetreiber in der Regel wenig Probleme, und es handelt sich um eine selten auftretende Störungsart.⁴² Nach ihrer Erfahrung erfolgt der Austausch eines solchen Mikroschalters etwa alle drei Jahre nach einem der folgenden Befunde bei einer vorbeugenden Wartung: a) abnorm hoher Übergangswiderstand und b) ein abgenutztes Schwenkrad, das den Kontakt des Mikroschalters betätigt.

Der registrierte RIOCALL, Nr. 17753226, wurde am 3. März 2020 um 17:51 Uhr erstellt. Im RIOCALL notieren die Techniker als Ursache „Mikroschalter [...]“ mit der Beschreibung „Batis [...] switch bouge au niveau de la fixation“, der Mikroschalter hat sich auf Höhe der Befestigungsschraube verschoben.

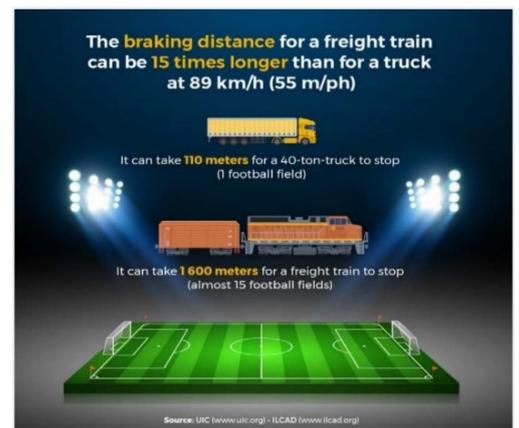
Ein 40-Tonnen-LKW, der mit 89 km/h fährt, benötigt 1 Fußballfeld, also 110 Meter, um anzuhalt. Bei einem Güterzug ist dieser Wert 15-mal höher. (Internationaler Eisenbahnverband, 2019).

Ein Zug ist viel schneller da, als man annehmen würde. Er braucht viel mehr Zeit und Distanz als ein Auto, um zum Stillstand zu kommen. Außerdem kann ein Zug nicht von seiner Route abweichen.

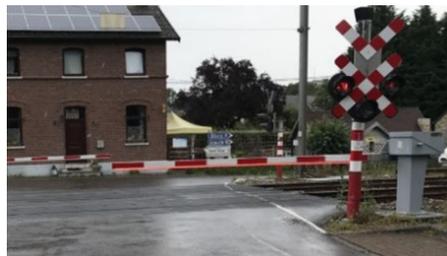
- LED-Beleuchtung an Schranken: Um die Sichtbarkeit des Bahnübergangs und der Schranke zu erhöhen, ist die Schranke mit LED-Beleuchtung ausgestattet, außen rot und innen blau.⁶³ Am 14. Juli 2020 wurde das LED-System am Bahnübergang Comblain-la-Tour in Hamoir zum ersten Mal in Betrieb genommen. (Giot, 2020).

⁶³ Dies ist sowohl nachts als auch tagsüber wirksam: Eine Analyse britischer Statistiken über Beinahe-Unfälle an Bahnübergängen zeigt, dass die Rate der gemeldeten Vorfälle bei Dunkelheit geringer ist als bei Tageslicht. (The Rail Safety and Standards Board, 2020).
