# Veiligheidsonderzoeksverslag

Openrijden van een wissel  
Noorderkempfen - 11 februari 2019

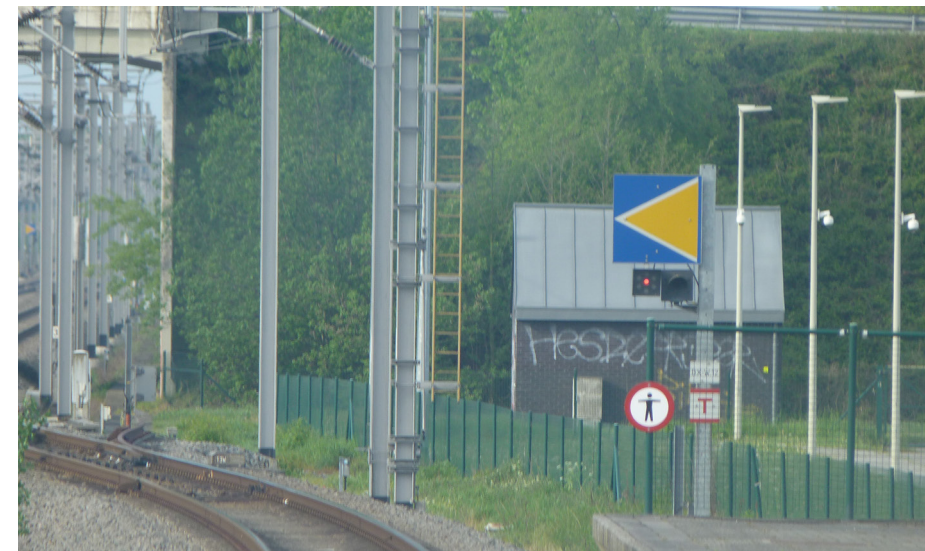
Foto: uitritsein DX-W.12 in station Noorderkempen

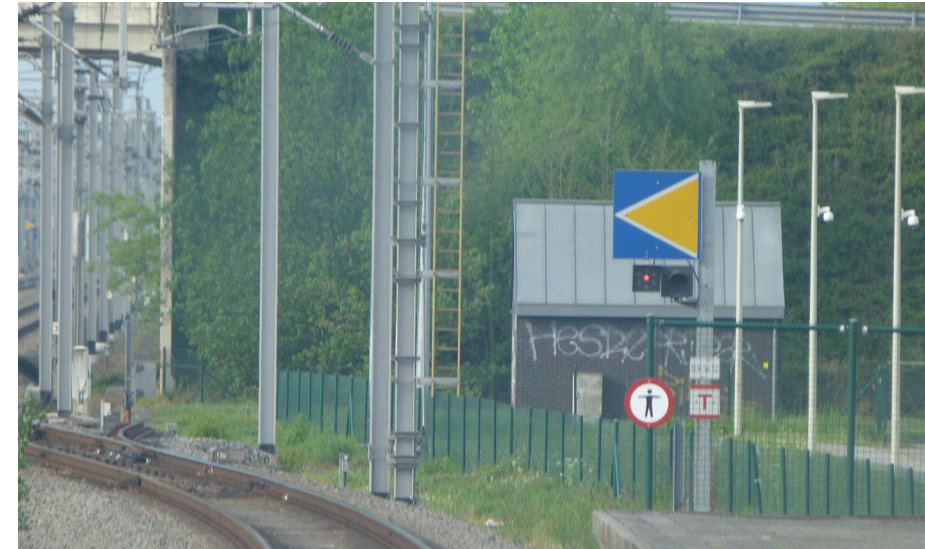
Foto: uitritsein DX-W.12 in station Noorderkempen
