Allgemeines Informationsblatt  
Entgleisung eines Personenzuges  
Gerموir (Ixelles)  
4. März 2021

Entgleisung eines Personenzugs infolge des Zusammenstoßes mit einem metallischen Gegenstand, der in den Gleisen lag.

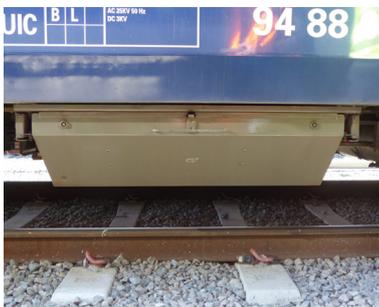
Normale Situation

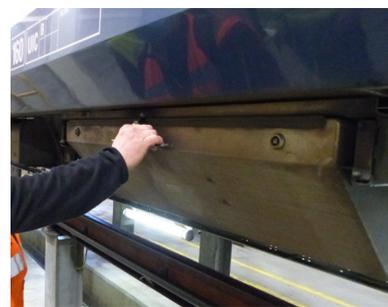
Öffnet sich wie eine Schublade

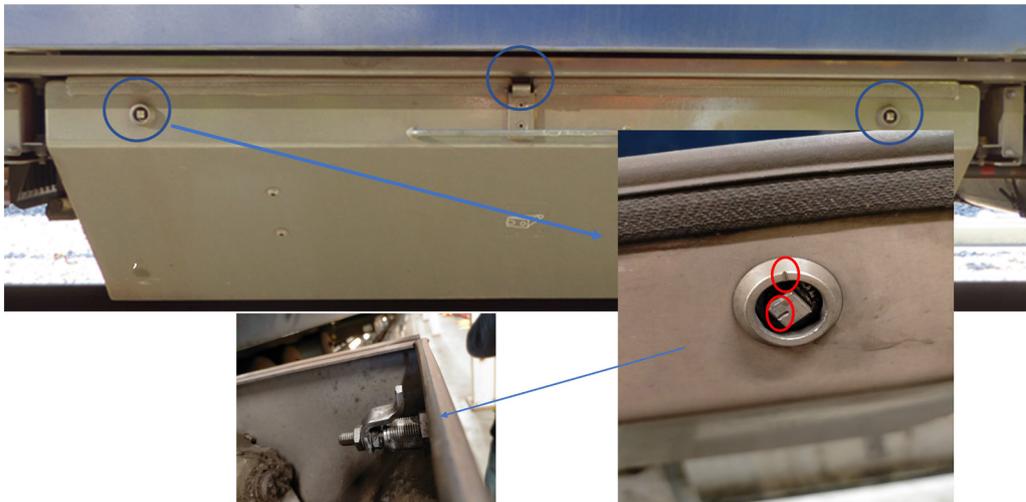
Schließsystem
