Allgemeines Informationsblatt
Beinahezusammenstoß zwischen einem leeren Personenzug
und einem anderen Personenzug
Denderleeuw
11. Juli 2023

ALLGEMEINE AUSKÜNFTEN

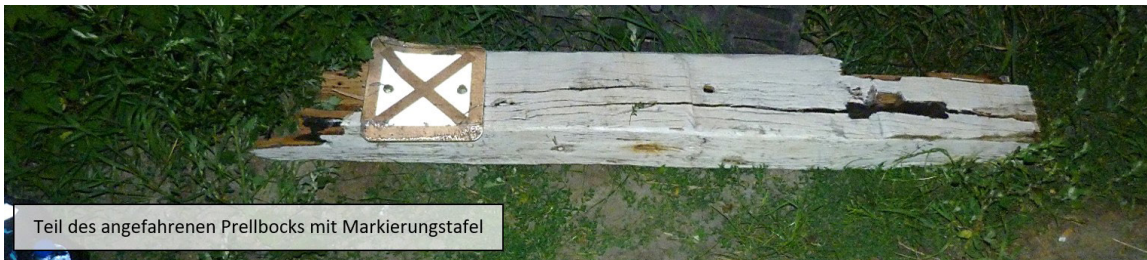
Am 11. Juli 2023 gegen 20.20 Uhr verlässt der leere Personenzug E1590 der SNCB den Bahnhof von Denderleeuw, um eine Rangierfahrt auf dem toten Gleis 091 durchzuführen. Am Ende des toten Gleises befindet sich ein Prellbock. Zug E1590 fährt das vollständige Gleis 091 hinab und stößt mit dem Prellbock zusammen, woraufhin er mit einem Drehgestell entgleist. Dieses entgleiste Drehgestell befindet sich in Richtung von Gleis A von L89.

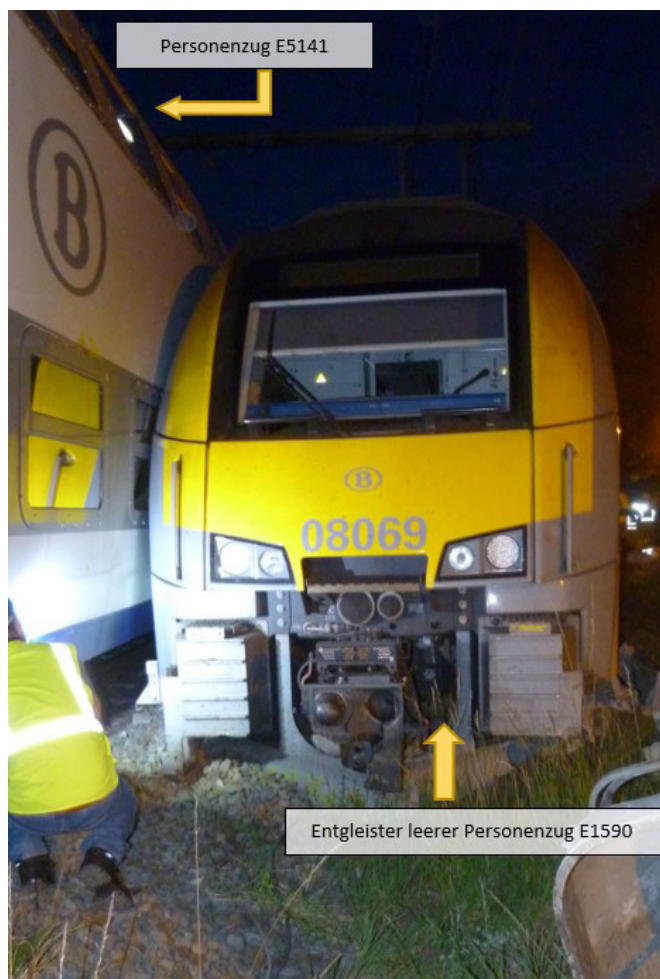
Gegen 20.30 Uhr verlässt der Personenzug E5141 der SNCB den Bahnhof von Denderleeuw. Im Zug, der auf dem Gleis A der Linie 89 Richtung Burst fährt, befinden sich ungefähr 30 Reisende. Ungefähr einen Kilometer abwärts des Bahnhofs von Denderleeuw, auf Höhe des entgleisten Zuges E1590, stößt der Zug E5141 mit einem Teil des Prellbocks zusammen und der Triebfahrzeugführer führt eine Notbremsung durch. Die zwei Züge kommen lediglich in einem Abstand von einigen Zentimetern zueinander zum Stehen.
