# Algemeen Informatiebulletin

## Kop aan kop tussen twee goederentreinen Witte Molen (Antwerpen-Noord) - 13/10/2025

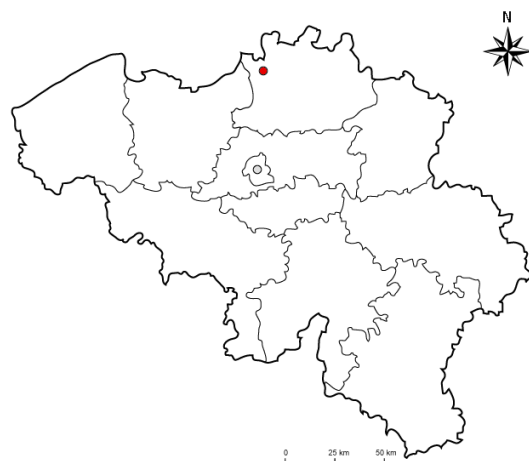
Antwerpen-Noord - Vertakking Witte Molen  
Lijn 223 - Baanvak 763
