# Sicherheitshinweis

Aufprall auf eine Person  
Linkebeek – 29.04.2026

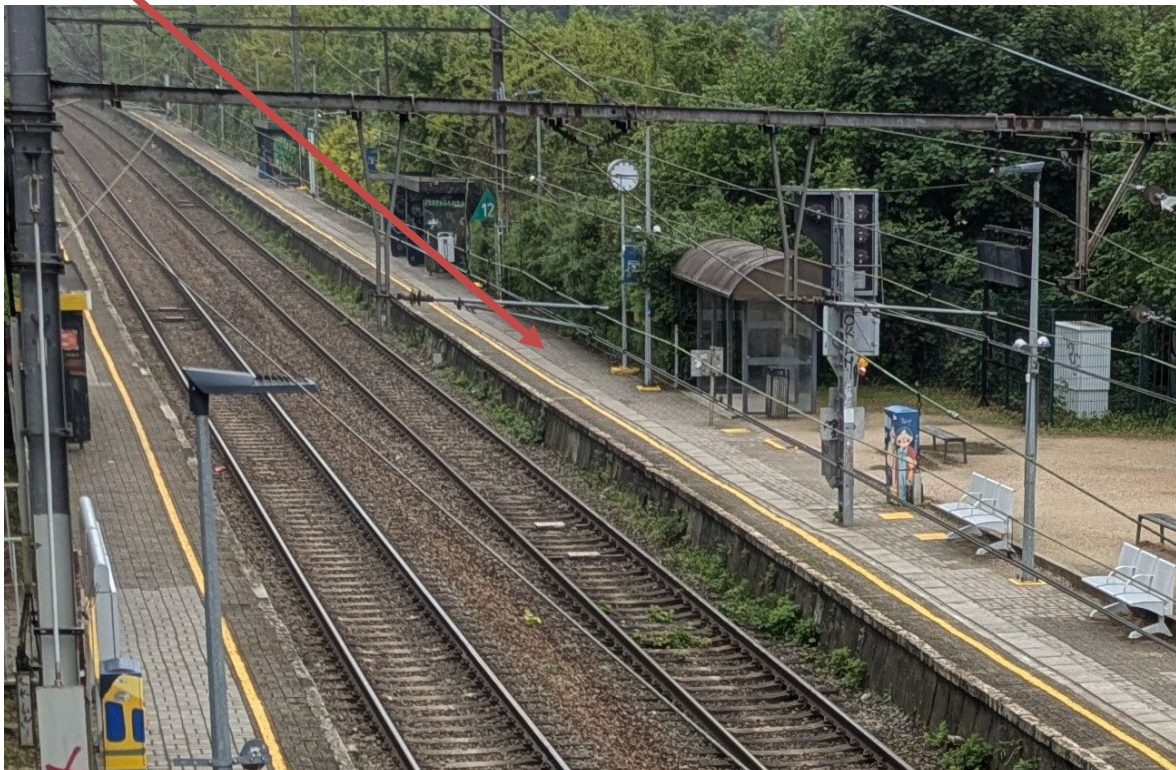
Quelle: USEE

Die gelbe Sicherheitslinie, die den einzuhaltenden Mindestabstand markiert, ist über die gesamte Länge des Bahnsteigs 2 deutlich sichtbar.

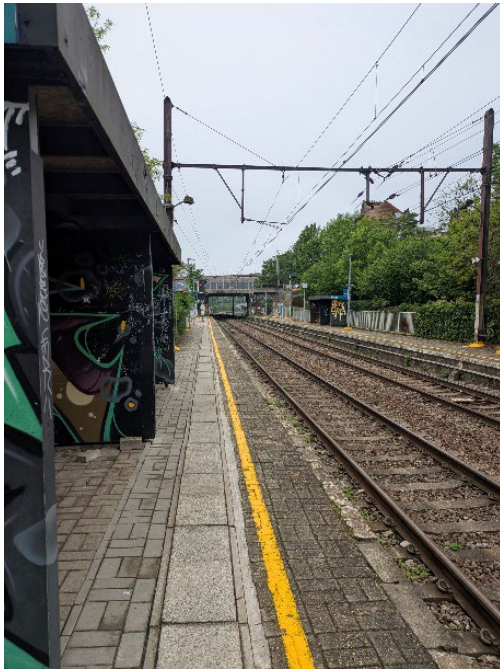
(1) Quelle: USEE

Der Bahnsteig ist an einigen Stellen schmal, insbesondere auf Höhe der Warteunterstände (1); in diesen Unterständen gibt es jedoch genügend Platz zum Warten. An anderen Stellen des Bahnsteigs wird die verfügbare Breite durch überhängende Vegetation eingeschränkt (2). Der Bahnsteig ist zudem lang genug (264 Meter), um die anwesenden Reisenden auf der Länge des Bahnsteigs zu verteilen.
