# Veiligheidskennisgeving

Aanrijding van een persoon  
Linkebeek – 29/04/2026

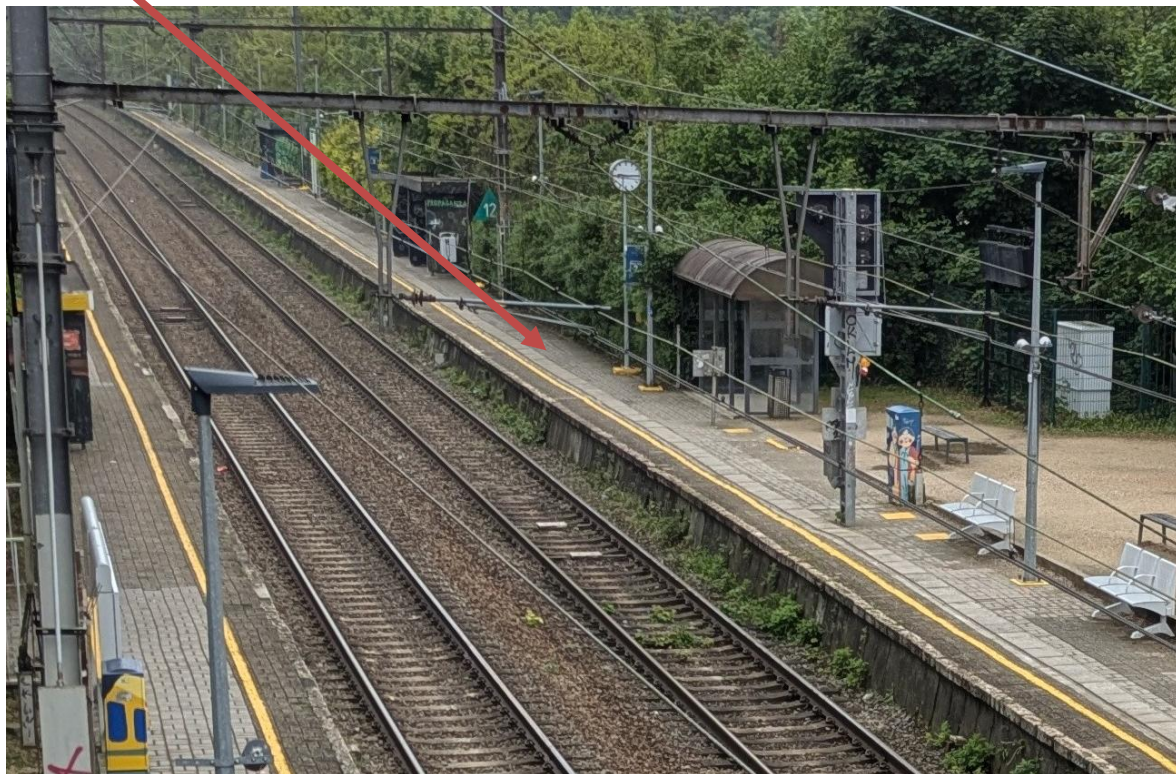
Bron: OOIS

Perron 2 in de onbewaakte stopplaats van Linkebeek. De maximale lijnsnelheid op deze locatie is 120 km/u.

De gele lijn, die de minimale te bewaren afstand aanduidt, is over de volledige lengte van perron 2 duidelijk zichtbaar.

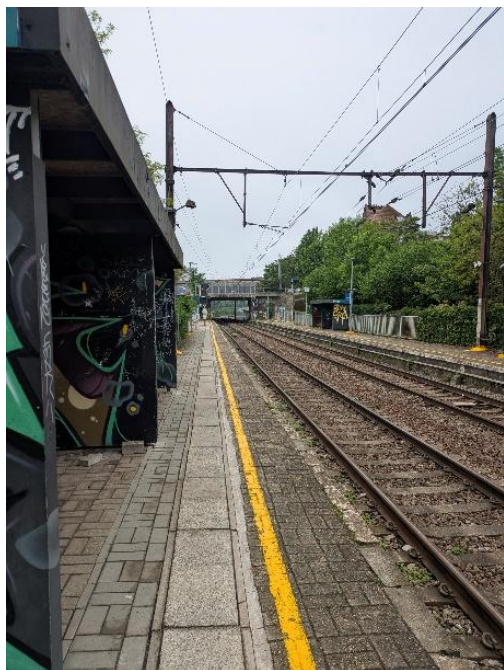
(1) Bron: OOIS

Het perron is plaatselijk smal, met name ter hoogte van de wachthokjes (1); binnen deze hokjes is evenwel voldoende ruimte om te wachten. Op andere delen van het perron wordt de beschikbare breedte beperkt door overhevelende begroeiing (2). Het perron is bovendien voldoende lang (264 meter) om de aanwezigheid van reizigers te spreiden.
