# Veiligheidskennisgeving

Brand in een trein  
Anderlecht – 19/03/2026

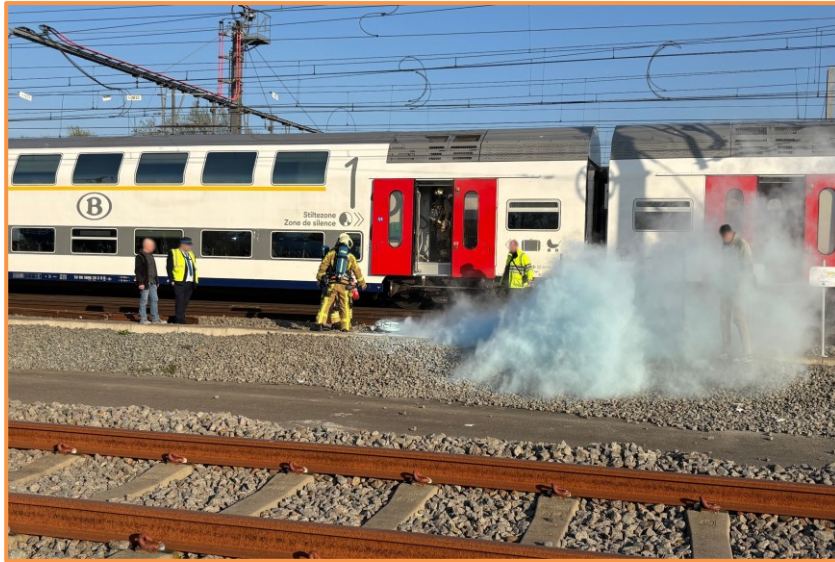
Op donderdag 19 maart 2026, omstreeks 16.33 uur, rijdt de reizigerstrein E1537 na vertrek uit Brussel-Zuid verder richting Gent. In het tweede rijtuig vat de batterij van een elektrische monowheel vuur, met aanzienlijke rookontwikkeling tot gevolg. Het brandalarm en meerdere noodremmen worden geactiveerd. De trein komt tot stilstand ter hoogte van de vertakking Klein-Eiland in Anderlecht. Het treinverkeer in de buurt wordt stilgelegd zodat de reizigers uit de trein geëvacueerd kunnen worden en de brandweer komt ter plaatse.

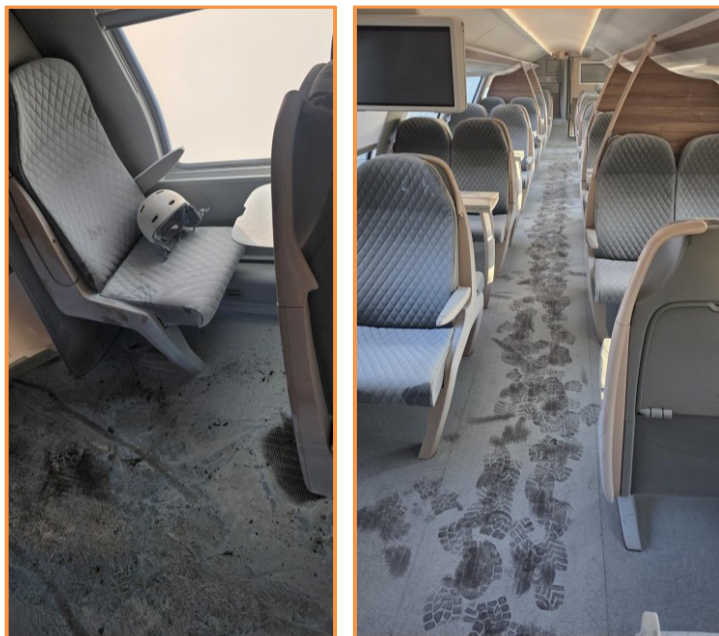
Er is schade aan het interieur van het tweede rijtuig waar de brand ontstond. De spoorwegonderneming heeft volgende herstellingen moeten uitvoeren:

- volledige reiniging van het interieur na gebruik van verschillende brandblussers;
- vervanging van de noodhamers, brandblussers en enkele zetelhoezen;
- vervanging van een raam gebroken door een reiziger.
