# Sicherheitshinweis

Unfall an einem Bahnübergang  
Estaimpuis – 21.05.2026

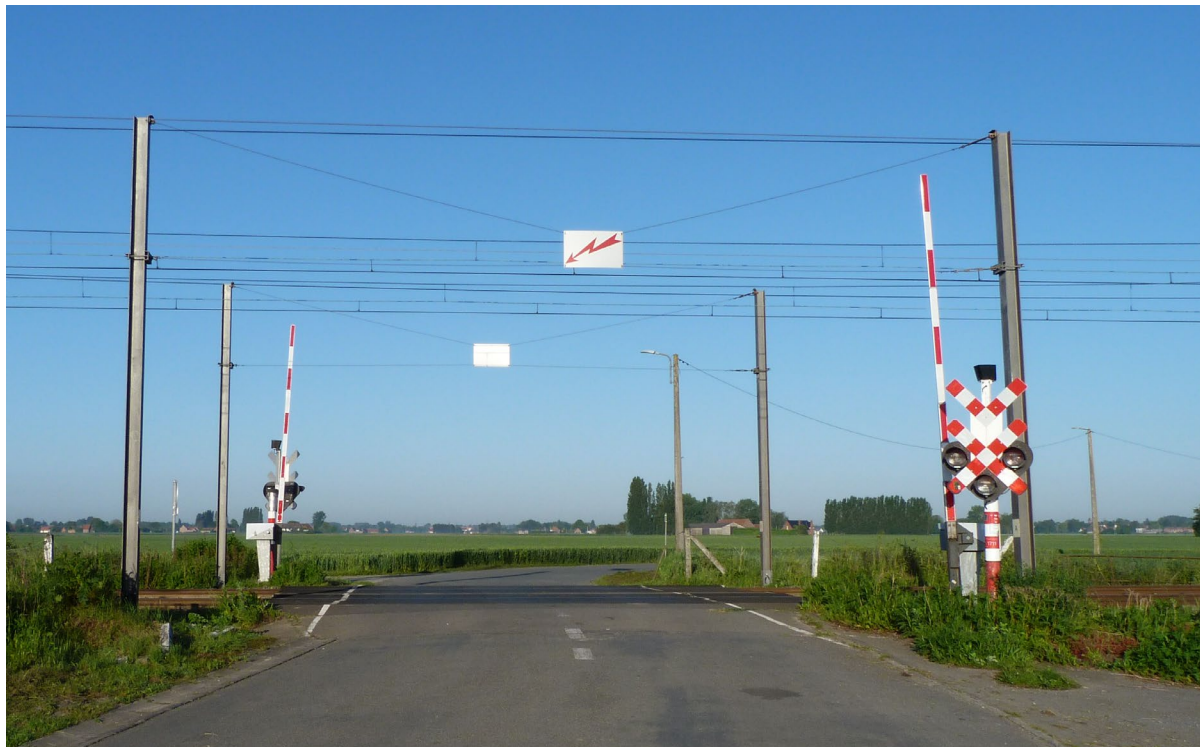
Der Bahnübergang Nr. 11 der Linie 75A ist mit einer aktiven Beschilderung ausgestattet, die zwei Halbschranken beinhaltet.

Abbildung: Blick auf den Bahnübergang Nr. 11 von der Rue de Tournai aus.

Ein herannahender Zug wird durch einen im Gleis vorgelagerten Sensor automatisch erkannt und:

- die weißen Lichter schalten sich aus,
- die roten Lichter schalten sich ein,
- ein Schallzeichen ertönt, um anwesende Verkehrsteilnehmer darüber zu informieren, dass sie den Bahnübergang verlassen müssen,
- die Schranken senken sich,
- sobald die Schranken geschlossen sind (horizontale Position), verstummt das Schallzeichen.

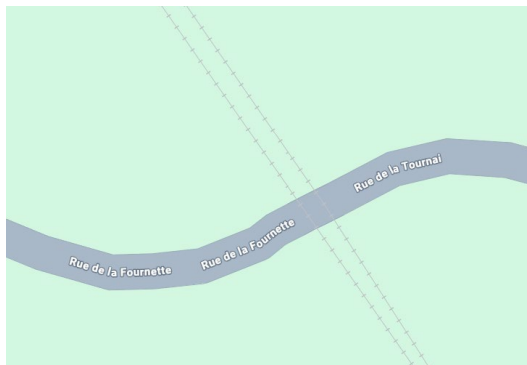
Quelle: Google Maps

Die Rue de la Fournette und die Rue de Tournai führen beide zum Bahnübergang.

Der Bahnübergang Nr. 11 befindet sich außerhalb einer geschlossenen Ortschaft, in einer ländlichen Umgebung.

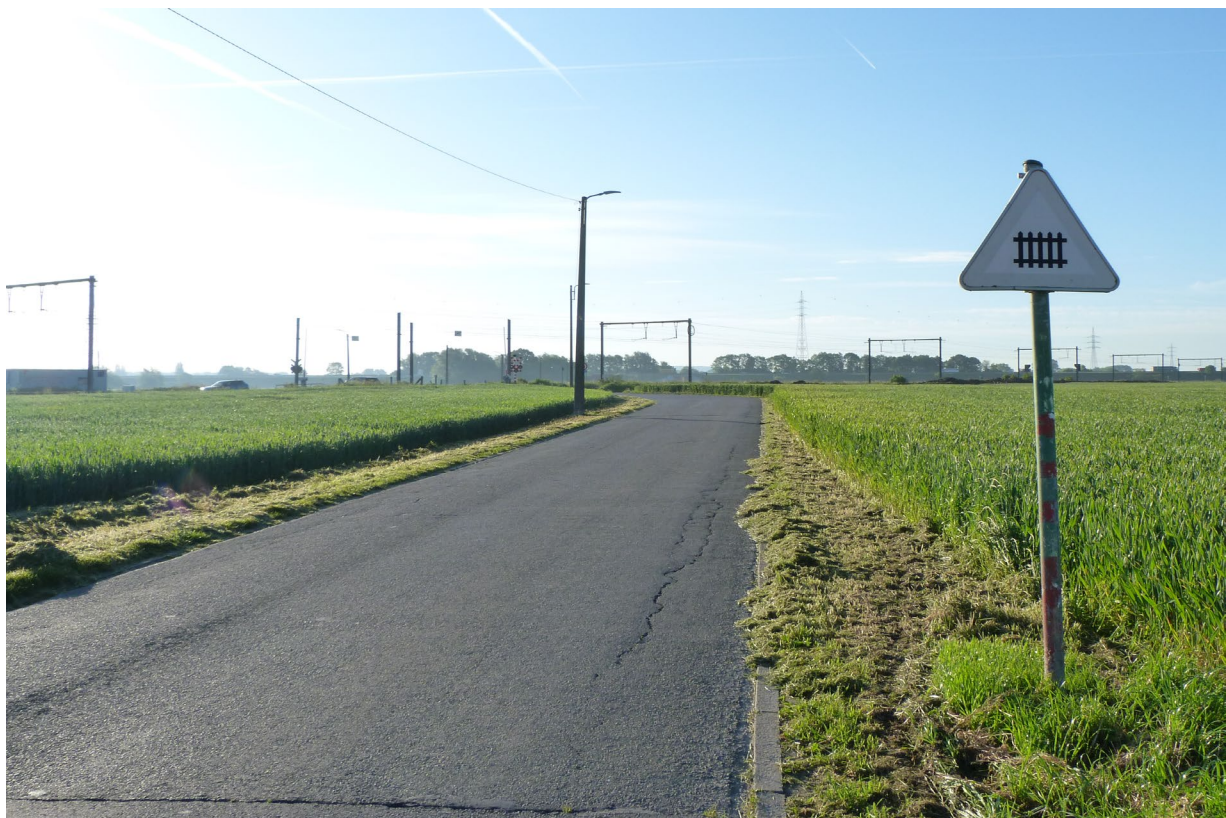
Die Gefahrenschilder A41, die über den beschränkten Bahnübergang informieren, sind in der Rue de la Fournette und Rue de Tournai angebracht. Der rote Rand des Verkehrsschildes A41 in der Rue de la Fournette ist verblasst.

Abbildung: Gesamtansicht vom Anfahrtsbereich des Bahnübergangs Nr. 11 über die Rue de la Fournette, mit dem Gefahrenschild A41 in etwa 150 m Entfernung vom Bahnübergang (sichtbar im Hintergrund, mit den elektrischen Anlagen der Bahnstrecke)

Am Folgetag des Unfalls stellt der Beauftragte der Untersuchungsstelle vor Ort fest, dass das Gefahrenschild A41 zur Ankündigung des Bahnübergangs in etwa 150 m Entfernung vorhanden ist, sowohl in der Rue de la Fournette als auch in der Rue de Tournai. Jedoch ist der rote Rand des Schildes in der Rue de la Fournette fast vollständig verblasst.

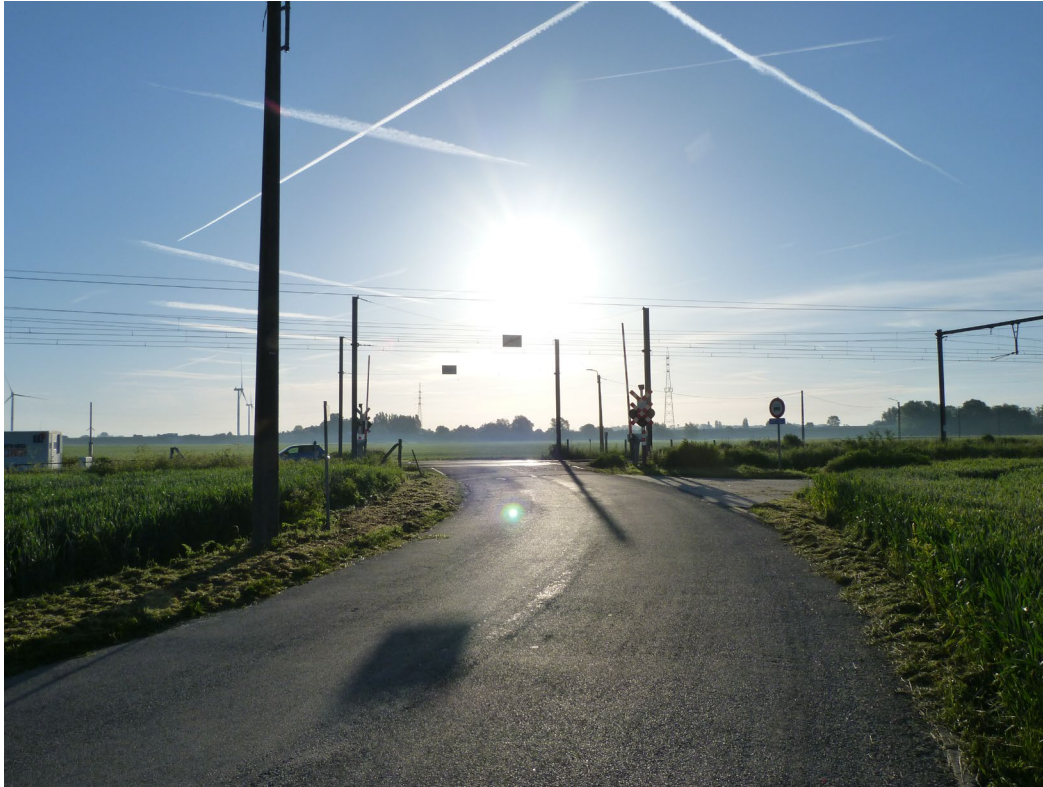
Das Auto kommt aus der Rue de la Fournette und fährt in Richtung Rue de Tournai. Auf den letzten 50 m vor dem Bahnübergang scheint die Sonne dem Verkehrsteilnehmer direkt ins Gesicht.

Abbildung: Anfahrtsbereich des Bahnübergangs unter ähnlichen Bedingungen wie am Unfalltag (Uhrzeit, Wetter, Stand der Sonne). Dieses rekonstruierte Foto zeigt den Bahnübergang Nr. 11. mit geöffneten Schranken.

Bei einer Blendung durch die Sonne muss der Fahrer gemäß Artikel 10.1.1. der Straßenverkehrsordnung seine Geschwindigkeit und Verhalten an die Sichtweite anpassen. Eine eingeschränkte Sicht erfordert langsames Fahren oder sogar, dass der Fahrer anhält, um die Sicherheit zu gewährleisten.

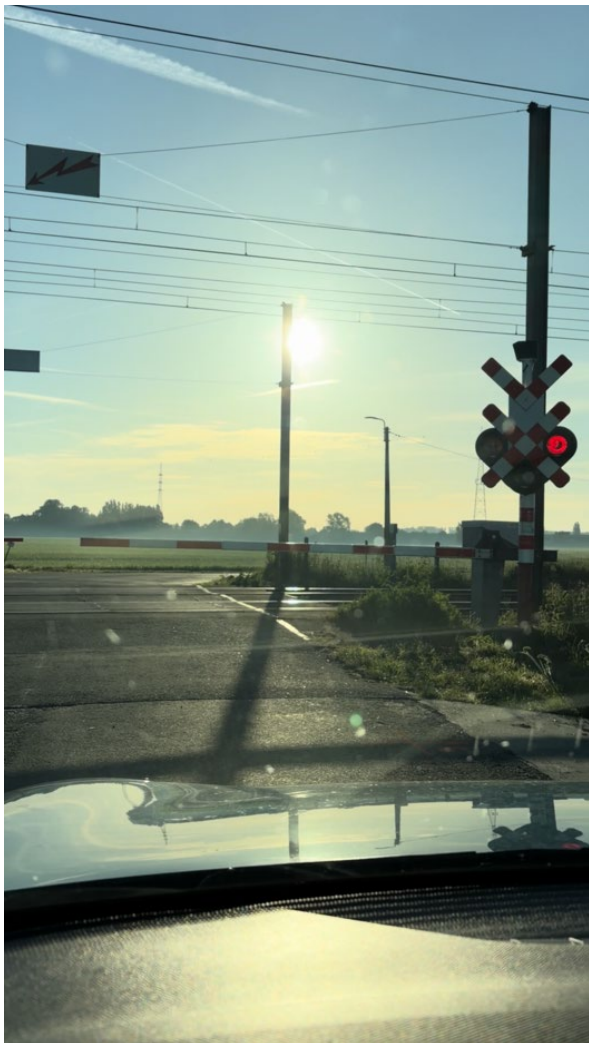
Das nebenstehende Foto wurde unter ähnlichen Bedingungen wie am Unfalltag aufgenommen (Uhrzeit, Wetter, Position der Sonne), aus dem Inneren eines Fahrzeugs, das vor dem geschlossenen Bahnübergang Nr. 11 hält.
