# Veiligheidskennisgeving

Aanrijding van een wegvoertuig op een overweg  
Elsegem - 19/06/2026

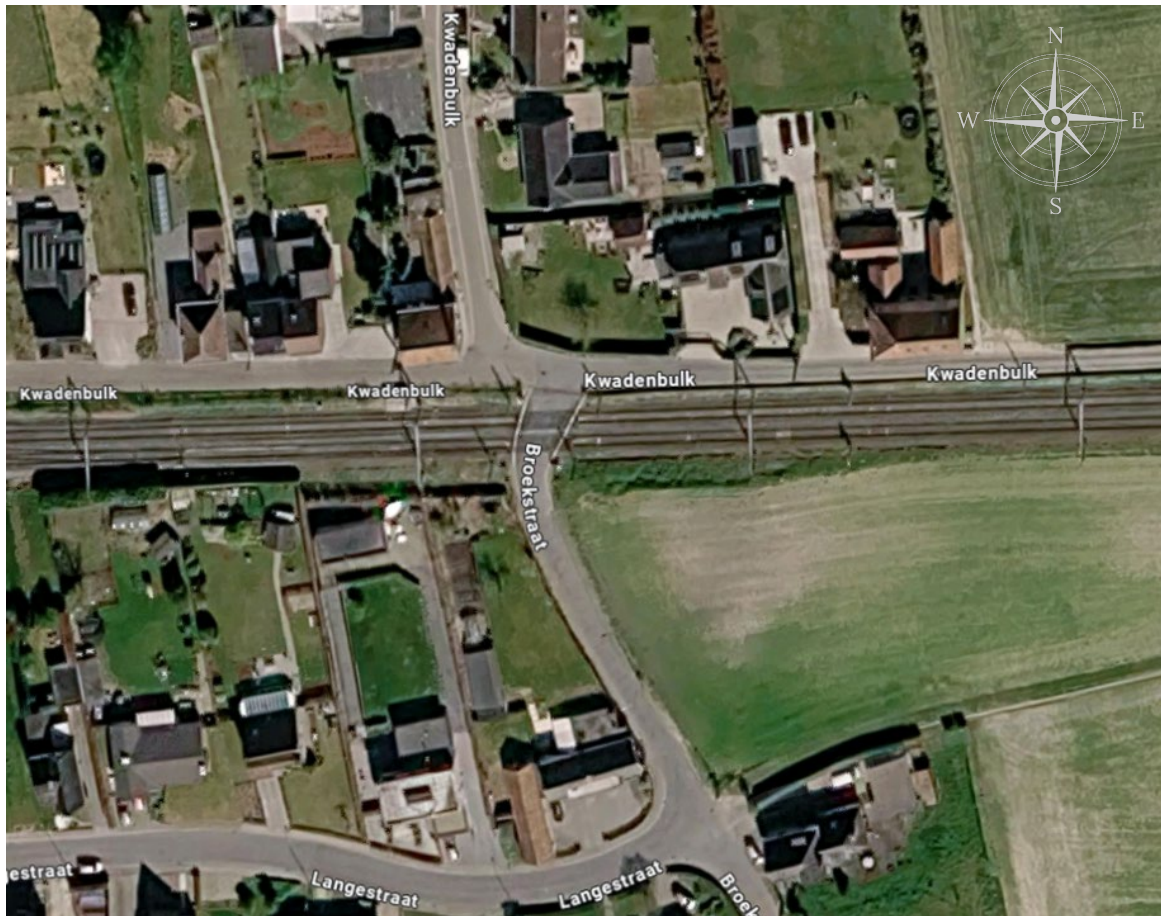
*Illustratie: Luchtbeeld van overweg 96. De Broekstraat kruist de spoorlijn. De Kwadenbult loopt langs de noordzijde van de spoorlijn, met een westelijke, een oostelijke en een doodlopende tak. (Bron: Google Maps)*

De Broekstraat kruist spoorlijn 89. De Broekstraat helt op naar de overweg vanuit zuidelijke richting. Voor weggebruikers die vanuit de Broekstraat de overweg oversteken, bevindt de aansluiting met de Kwadenbult zich onmiddellijk na het verlaten van de overweg.

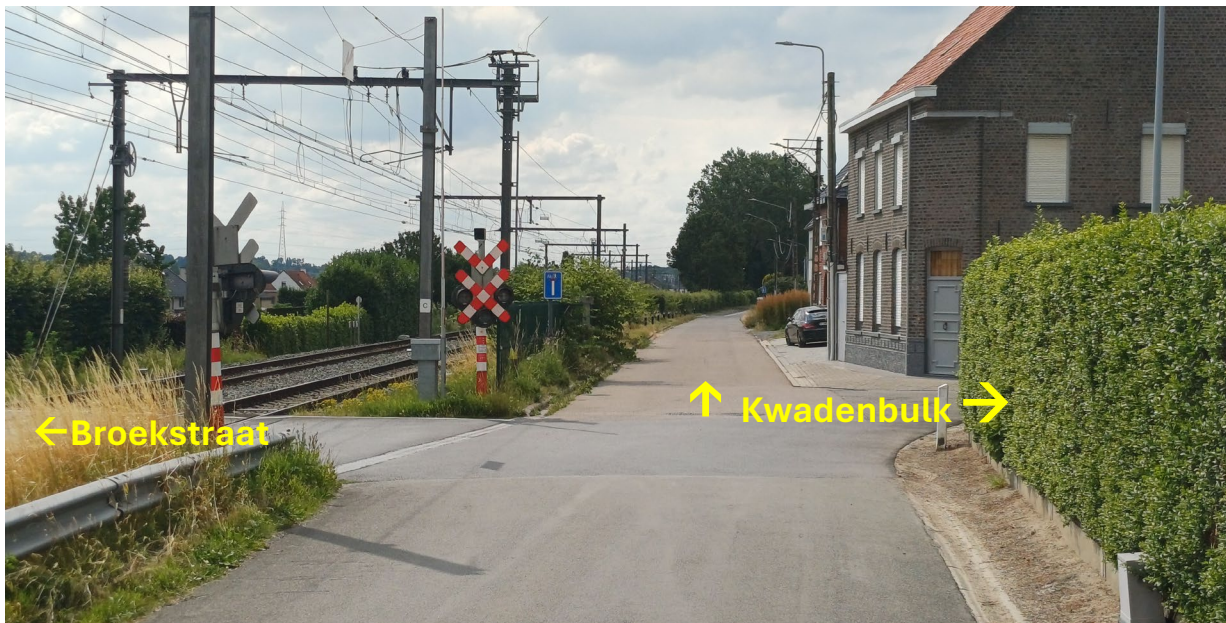
*Illustratie: zicht vanuit de Kwadenbult ter hoogte van overweg 96. Links sluit de Broekstraat aan. Rechtdoor loopt de Kwadenbult dood. Rechts loopt de Kwadenbult verder.*
