# Veiligheidskennisgeving

Aanrijding van een landbouwvoertuig op een overweg  
Hasselt - 26/06/2026

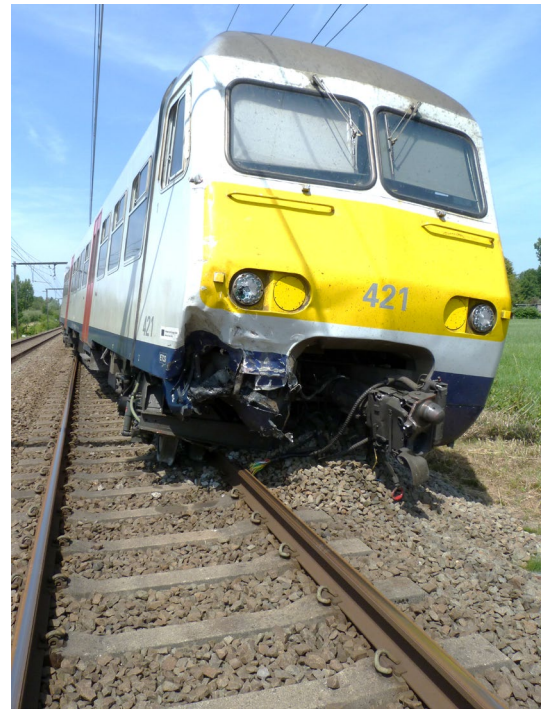
Door de botsing en ontsporing is er aanzienlijke schade.

- Er is schade aan de spoorinfrastructuur, waaronder sporen en dwarsliggers langs het afgelegde traject na de aanrijding. Ook een slagboom raakt beschadigd.
- Aan MR421, het voorste motorrijtuig, is zware schade vastgesteld. Het eerste draaistel is erg beschadigd en de draagbalk onderaan is geplooid. Ook de GF-koppeling, de draagbalk van de koppeling, het polyester front, de remleidingen, voedingsleidingen, elektrische koffers, dwarsbalken onder de stuurpost en onderdelen van het ETCS-systeem raken beschadigd. De stuurpost moet hersteld of vervangen worden. Bijkomende schade kan nog vastgesteld worden bij verdere demontage.
- Aan MR435, het tweede motorrijtuig, is geen schade vastgesteld.
- Het landbouwvoertuig dat volledig vernield is, lekte stookolie.
