RAPPORT ANNUEL

de l'Organisme d'Enquête sur les Accidents
et Incidents Ferroviaires

2018

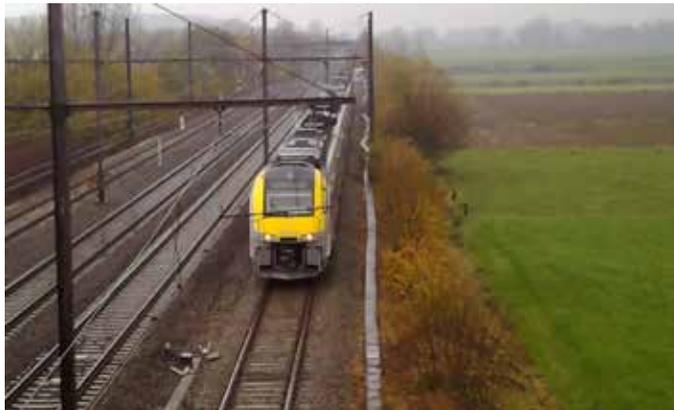
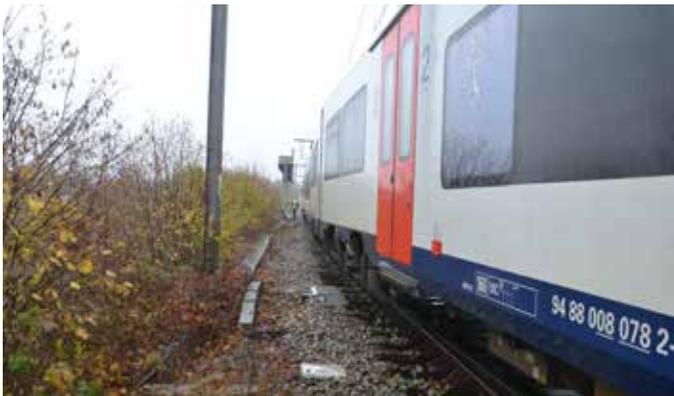
Neufvilles : 20 novembre 2017

Le déraillement du 24^{ème} wagon (3368 4952 072-9) est la conséquence du bris de la roue droite de l'essieu 3-3' du wagon, des suites de fissures et criques thermiques qui se sont propagées dans la roue.

- des dégradations importantes de la peinture au raccordement toile/jante apparaissent;
- des fissures se forment dans la bande de roulement de la roue.

- les phénomènes observés confirment l'élévation importante de la température de la jante au cours du service ;
- les échauffements ont touché l'ensemble des roues du bogie ;
- les échauffements seraient liés à des cycles de freinage trop intenses et/ou à l'utilisation d'un couple roues/semelles inadapté, malgré que le couple roue/semelle soit conforme aux spécifications reprises dans le document V-BKS (LL) faisant référence à la fiche UIC 541-4 ;
- le problème survenu à la roue qui s'est brisée n'est pas tant un problème de hauteur de boudin ou de valeur de conicité équivalente qu'un problème de résistance aux sollicitations thermiques et aux cycles de ces sollicitations imposés à la roue.

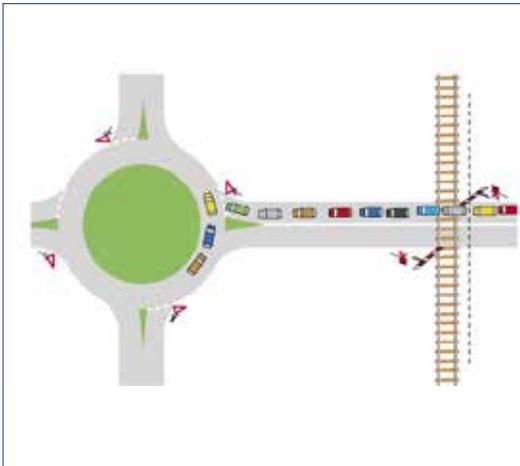
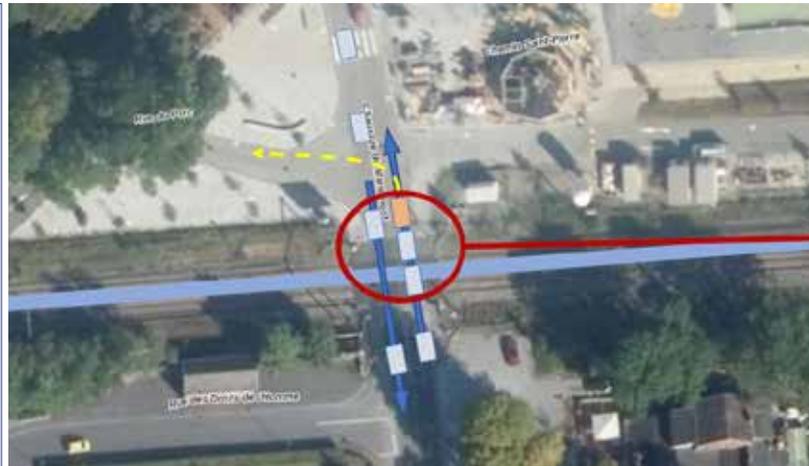
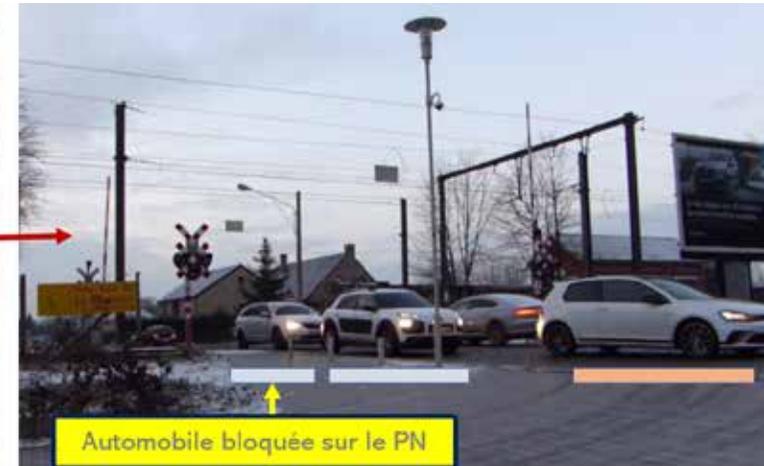
Morlanwelz PN : 27 novembre 2017

L'Organisme d'Enquête a constaté que la configuration des abords du passage à niveau peut mener dans certaines conditions, à une remontée de file avec une immobilisation de véhicules en cours de traversée.

Dans des situations ou des conditions particulières de circulation, la remontée de files jusqu'au passage à niveau peut avoir lieu et donc représenter une source potentielle de blocage des véhicules lors de leur traversée du passage à niveau.

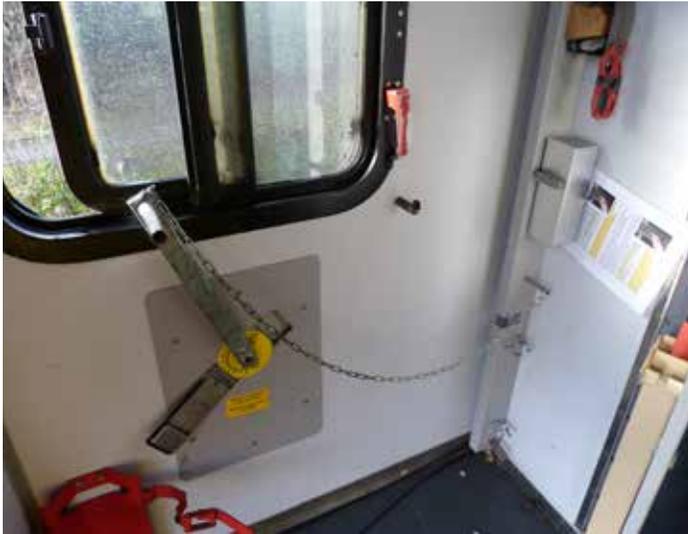
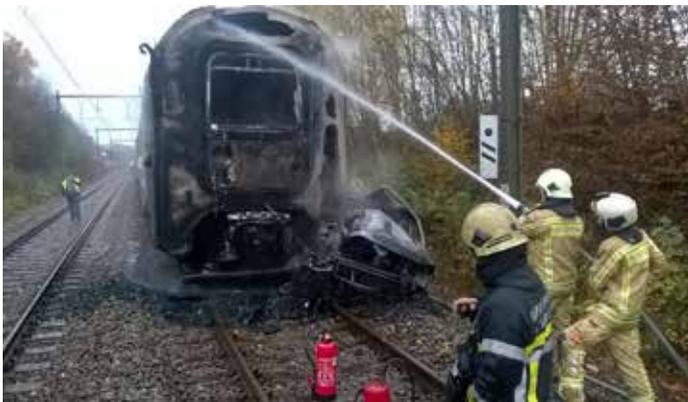
Bracquegnies / Morlanwelz : 27 novembre 2017

La position instable des pièces internes du coupleur de l'AM442 a entraîné une rupture de l'attelage entre l'AM442 et l'AM449 : l'AM449 non freinée et en queue de convoi sur une voie en pente a pu s'échapper et causer les deux accidents à Morlanwelz et à Bracquegnies.

Il n'est pas possible d'actionner directement la poignée de désaccouplement manuel se trouvant sur le coupleur.
