# Rapport d'Enquête de Sécurité

## Rapport intermédiaire

### Déraillement d'un train de voyageurs à vide

### Liège-Guillemins - 11 juillet 2019

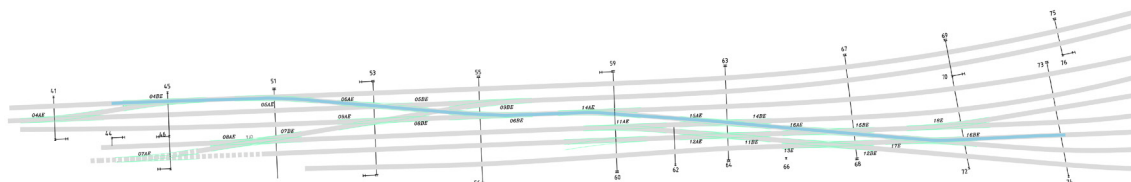
Illustration : en bleu, le tracé prévu pour le train E7400

Pour entrer en gare de Liège-Guillemins, le trajet prévu pour le train E7400 emprunte les aiguillages suivants :

05AE – 06AE – 06BE – 14AE – 15AE – 16AE – 16BE
