# Veiligheidsonderzoeksverslag

Tijdelijk verslag  
Ontsporing van een lege reizigerstrein  
Liège-Guillemins - 11 juli 2019

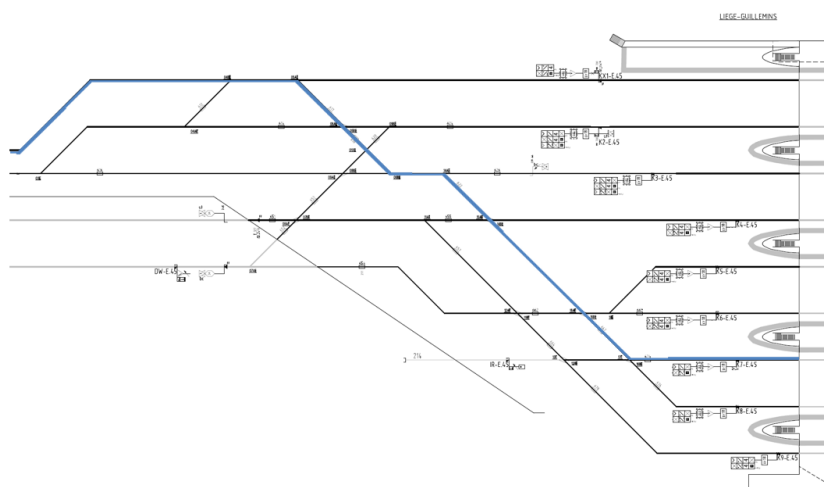
Afbeelding: Seinrichtingsplan met aanduiding van het voor de trein voorziene traject

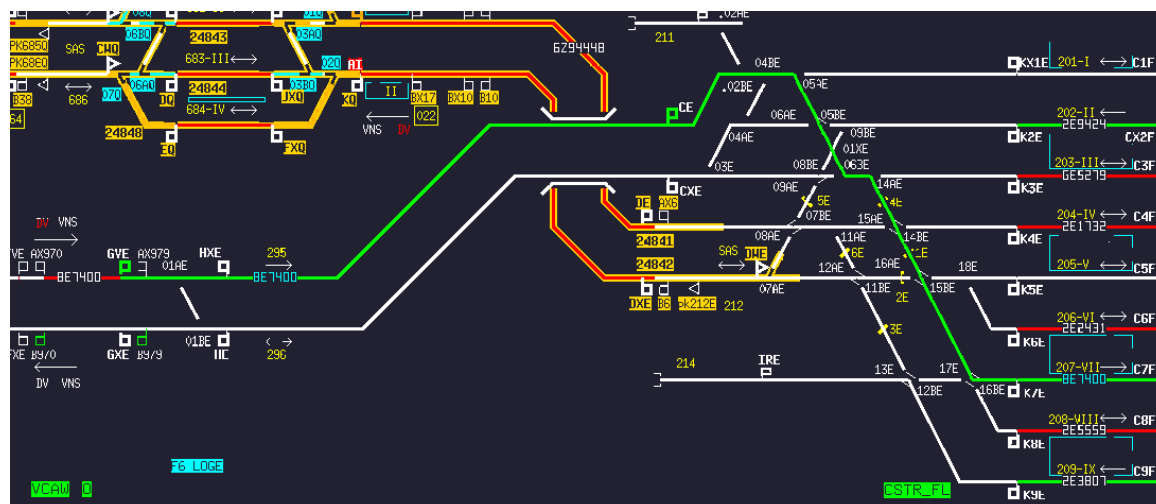
EBP-beeld van de zone (de perrons van het station van Liège-Guillemins bevinden zich rechts op de afbeelding). De groene lijn symboliseert de voor trein E7400 voorziene reisweg (aankomst voorzien op spoor VII).

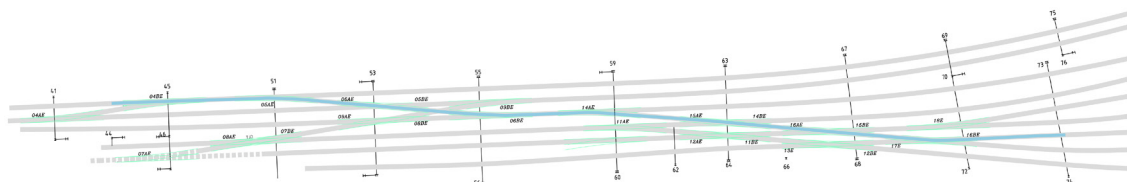
Om het station van Liège-Guillemins binnen te rijden, doorloopt het voor trein E7400 voorziene traject de volgende wissels:

05AE – 06AE – 06BE – 14AE – 15AE – 16AE – 16BE

Afbeelding: in het blauw, het voor trein E7400 voorziene traject
