Veiligheidskennisgeving

Ontsporing van een wagon van een goederentrein Belsele-Sinaai 9 mei 2019

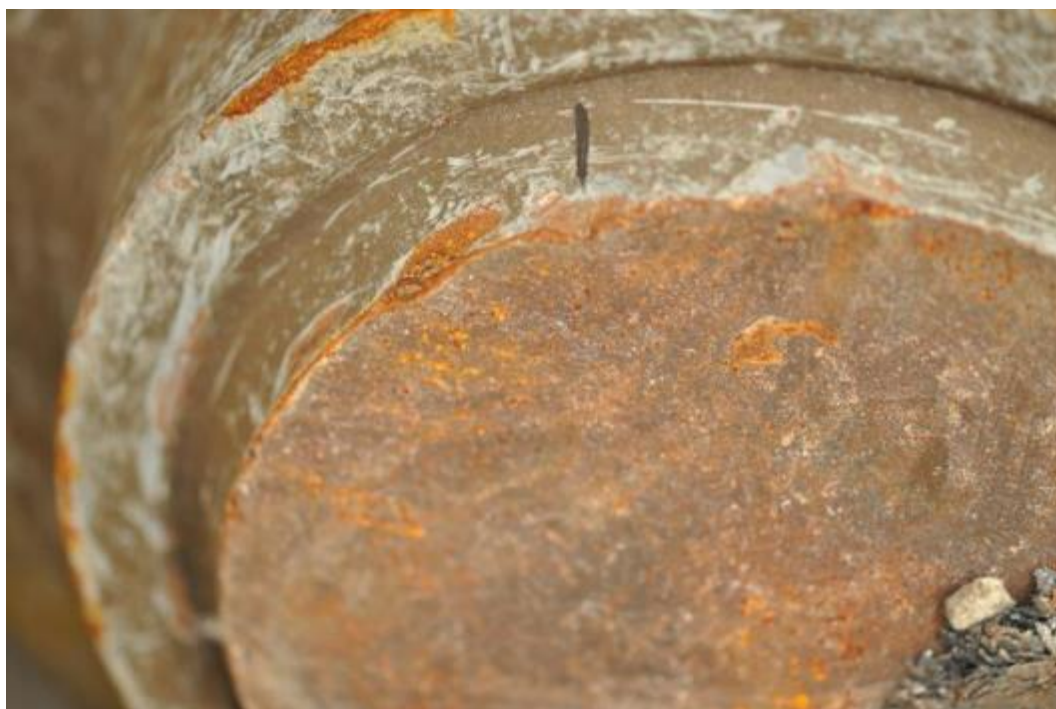
Aan het aanzetpunt van de breuk zijn verschillende corrosieproducten zichtbaar, zie Figuur 109 van Bijlage 1. Er is ook een stuk losgekomen met een grote barst onderaan en veel vervorming, zie Figuur 112 van Bijlage 1. Een inslag is aanwezig heel dicht bij het aanzetpunt, zie Figuren 102 tot 104 van Bijlage 1. We kunnen niet zeggen of deze inslag voor of na de breuk heeft plaatsgevonden.

Figuur 12 : Uitzicht van breukoppervlak aan de kant van de wiel A – vermoedelijk aanzetpunt

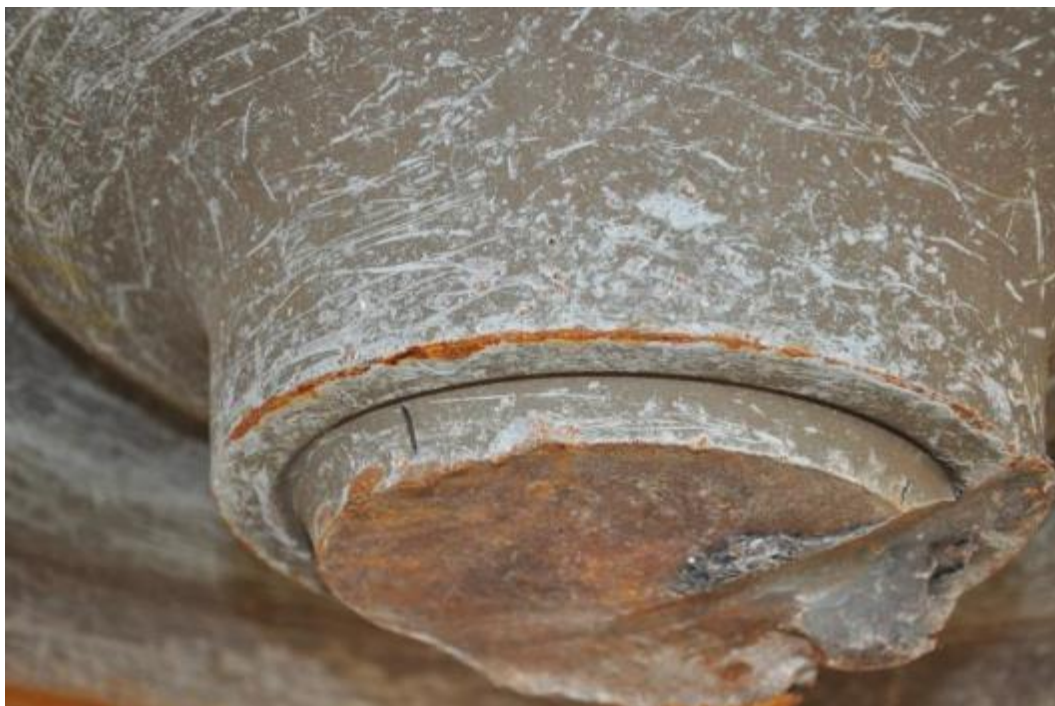
Figuur 13 : Uitzicht van breukoppervlak aan de kant van de wiel A – vermoedelijk aanzetpunt

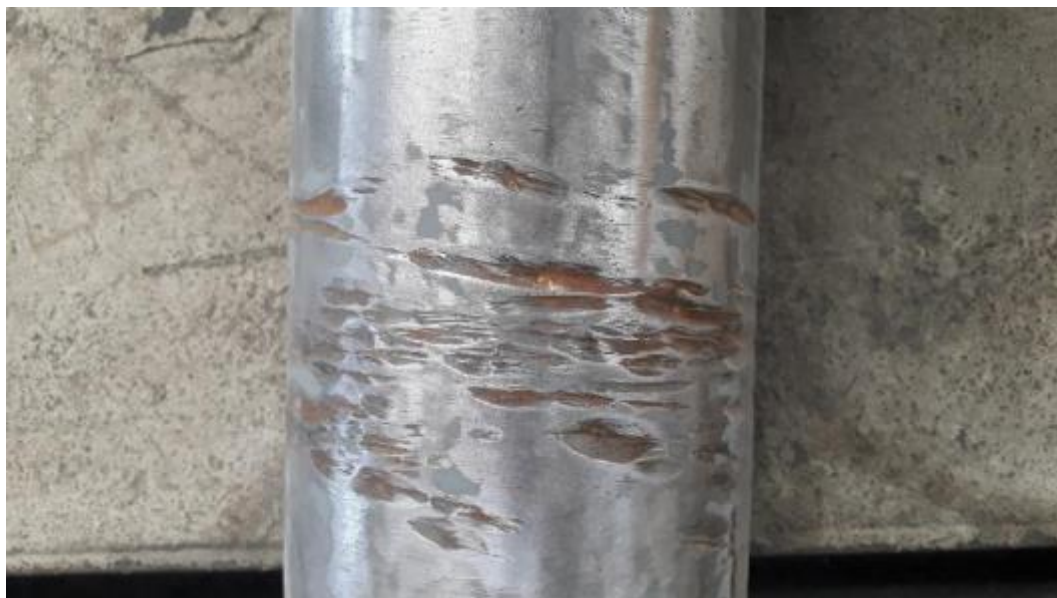
De verf vertoont goede hechting op de uitgeteste zone maar er zijn ook zones zonder verf. Het centrale deel van de wielas vertoont veel abrasiegroeven, de verf is verdwenen/afwezig en veel corrosie is zichtbaar.

Figuur 73 : Uitzicht van wielas na schuren, middendeel

Figuur 74 : Uitzicht van wielas na schuren, middendeel

Figuur 75 : Uitzicht van wielas na schuren, middendeel

Figuur 76 : Uitzicht van wielas na schuren, middendeel

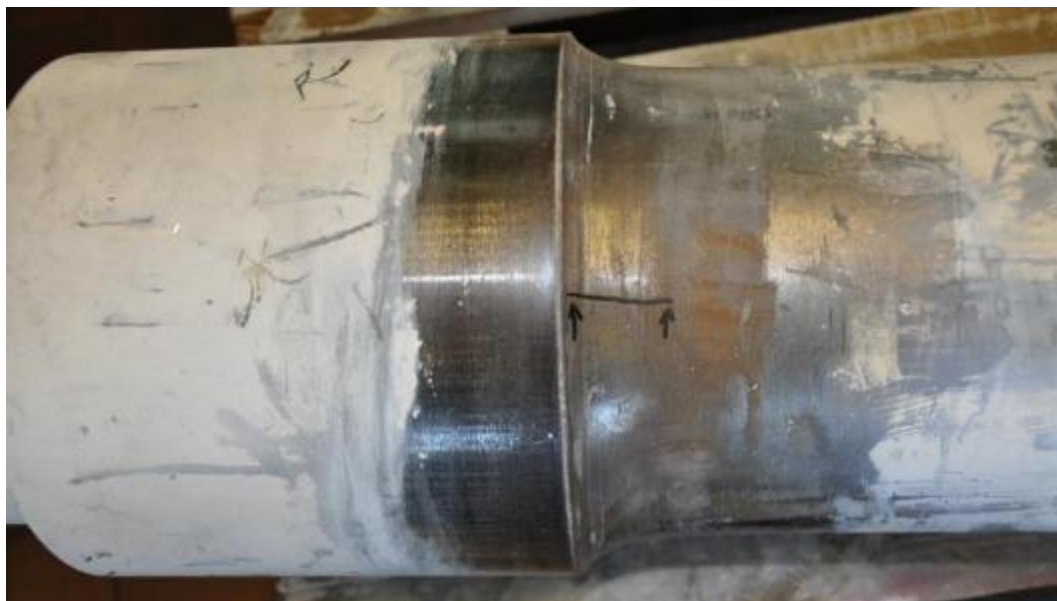
Figuur 98 : Detail van de indicatie in straal tussen wielnaafzitting en asschacht van wielas B
