Onderzoeksverslag

Aanrijding van een stilstaand stel door een
opgeduwde rangeerbeweging in een
spoorbundel te Genk-Goederen op 19 juni 2007

Externe expertise : **NMBS Holding**
Directie Strategie en Coördinatie
Veiligheid en Milieu

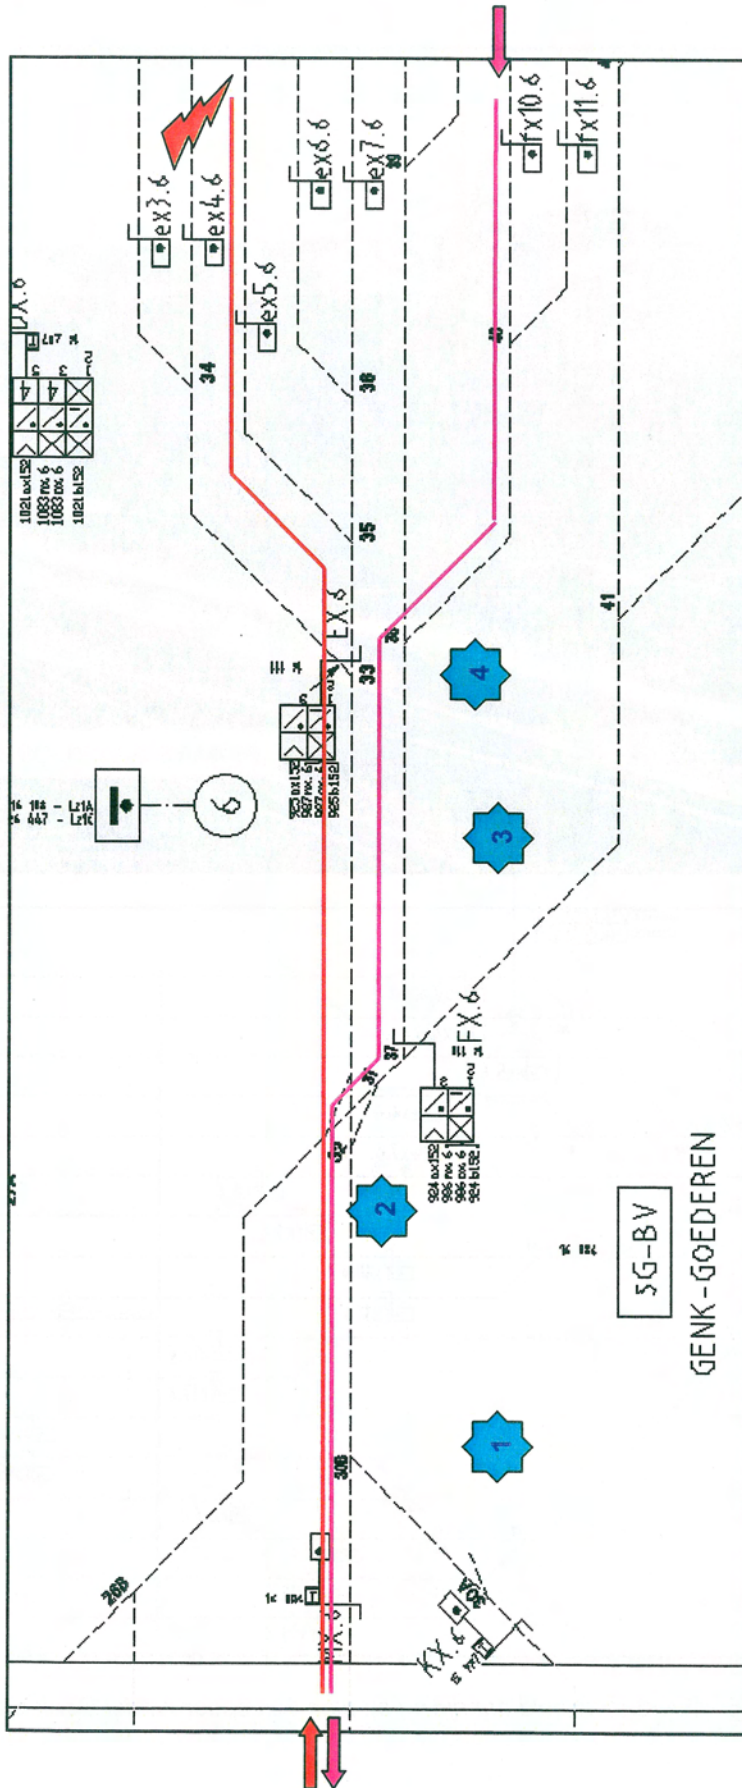
Figuur 1 : Laatste rangeerbewegingen van spoor 10 via sein MX.6 naar bundelspoor 5.

De tekening hieronder geeft een voorstelling van de laatste rangeerbewegingen zoals beschreven op pagina 11, namelijk de getrokken beweging met 3 wagens van spoor 10 tot achter het sein MX.6 en de daaropvolgende opgeduwde beweging van het sein MX.6 richting bundelspoor 5 tot op de plaats van de aanrijding met het stilstaand stel van 43 wagens.

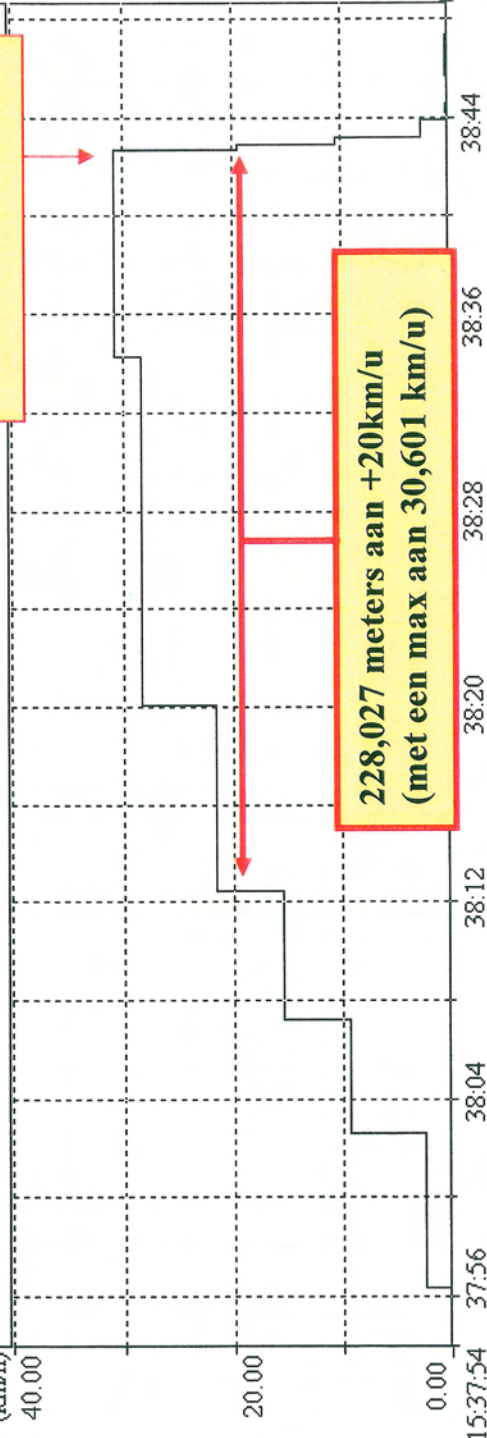
228,027 meters aan +20km/u  
(met een max aan 30,601 km/u)

Na impact tot volledige stilstand nog  
1,460 meters bewegen
