Rapport d'Enquête de Sécurité
Heurt d'agents Infrabel à Morlanwelz, suivi d'une
collision avec un train SNCB à Bracquegnies
suite à l'échappement d'une automotrice avariée remorquée
27 novembre 2017

1. RÉSUMÉ

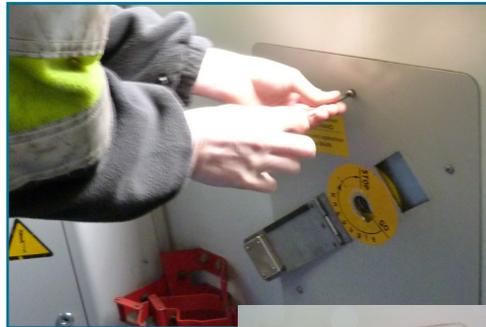
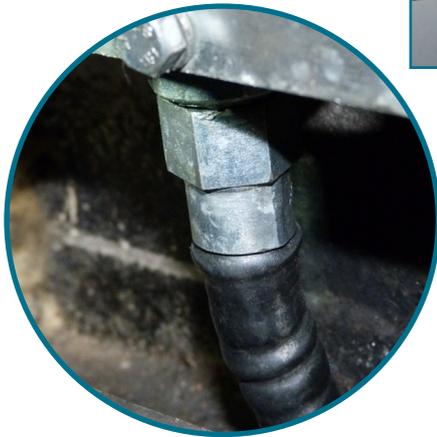
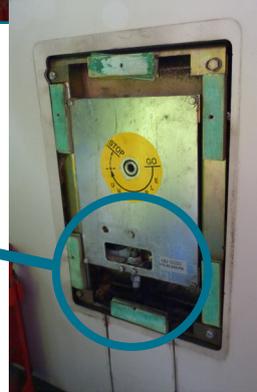
La mauvaise utilisation de la manivelle cause des dégâts irréversibles à la gaine du câble reliant la manivelle au système de désaccouplement manuel lors de l'utilisation du pied pour exercer une force plus importante sur la manivelle.

Les dégâts causés à la gaine du câble ne sont visibles que lors d'entretiens en atelier.

Une fois le système "gaine+câble" endommagé, la rotation de la manivelle ne parvient plus à entraîner le mouvement correct des pièces internes du coupleur, les amenant dans une position intermédiaire instable.

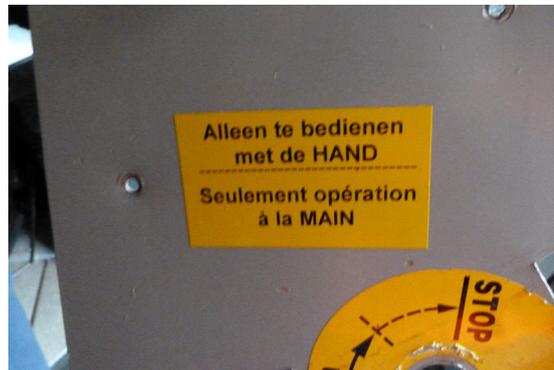
Un autocollant est disposé à côté de la manivelle dans la cabine de conduite et rappelle que la manivelle doit être utilisée à la main. L'autocollant n'a pas permis d'éviter l'utilisation du pied.

Dans la cabine de conduite, il n'y a pas d'avertissement pour mentionner que la manœuvre doit être effectuée simultanée dans les deux cabines de conduite. Cette procédure est caractéristique à ce type d'automotrice.

L'OE recommande à la SNCB, au vu de ces éléments, d'analyser la procédure de formation afin de sensibiliser l'ensemble du personnel concerné aux risques identifiés.

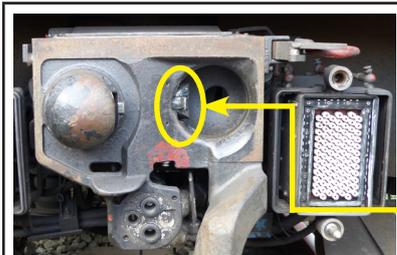
Etat du coupleur (position "accouplé") avant que le mouvement de rotation de la manivelle ne soit entamé afin de réaliser un désaccouplement manuel. En bordure de la partie creuse, le cliquet et le verrou sont visibles.

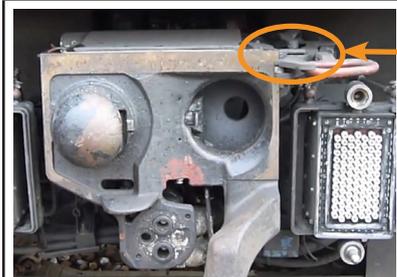
La rotation de la manivelle a débuté : le doigt se met en mouvement et le cliquet et le verrou commencent à reculer.

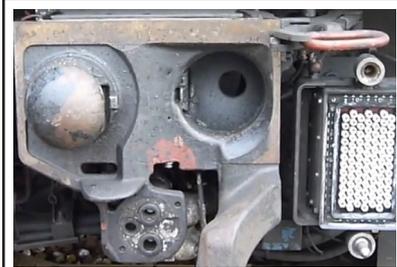
La rotation de la manivelle est à son point maximum mais le verrou n'est pas complètement rentré et le cliquet ne le bloque pas. Lorsque l'instructeur relâche la manivelle, le verrou et le cliquet reprennent leur position "accouplement". Dans la cabine de conduite, la manivelle ne revient pas à sa position de départ.

Malgré le mouvement complet effectué par la manivelle dans la cabine de conduite de l'automotrice 442, le verrou et le cliquet n'ont pas atteint leur position de désaccouplement.

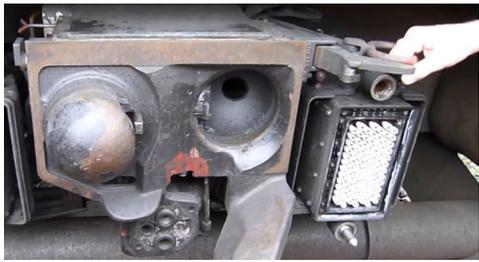
Position de départ : le verrou et le cliquet sont bien visibles, en position "accouplement".

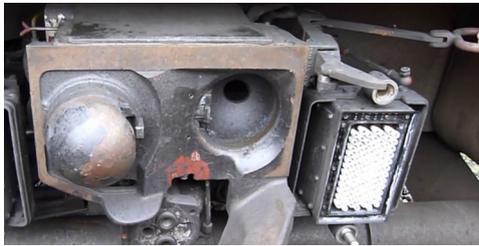
Le doigt se met en mouvement et le cliquet et le verrou commencent à reculer.

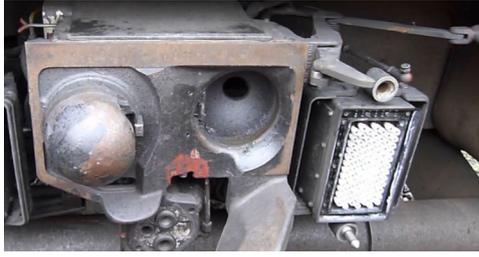
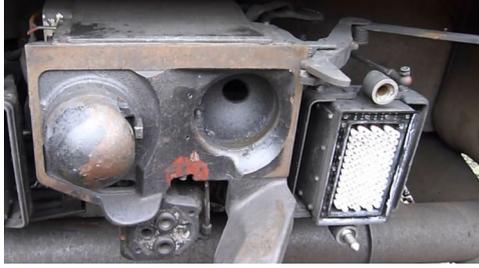
La poignée est à son point maximum : le doigt atteint sa position extrême et le verrou est complètement reculé.

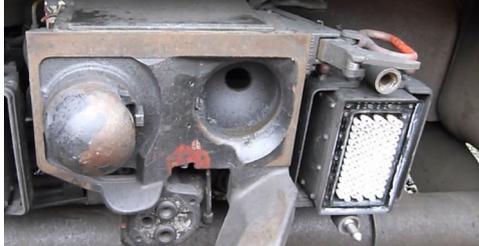
La poignée est relâchée : elle revient dans sa position initiale. Au niveau du coupleur, le doigt revient à sa position initiale. Le verrou et le cliquet restent dans leur position "désaccouplé".

Lors de l'expertise, l'utilisation de la poignée de désaccouplement située sur le coupleur a permis de réaliser un désaccouplement (fonctionnement mécanique selon les prescriptions).

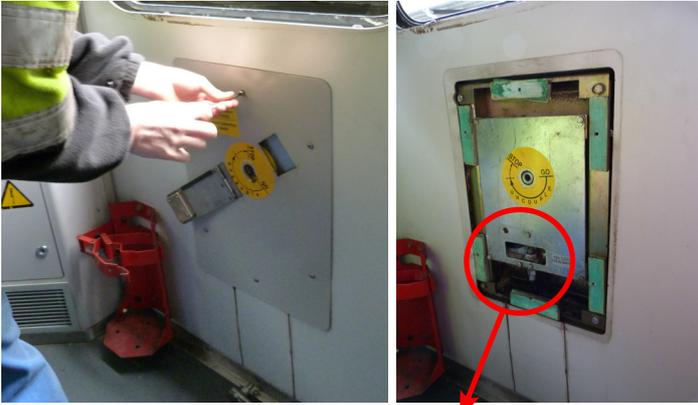
Illustration : zoom sur le câble.

L'OE a pu constater que la gaine noire du câble était endommagée : au lieu d'un aspect "lisse", à son extrémité, la gaine présentait un aspect strié, en accordéon.

Selon les discussions avec des responsables et des techniciens de la SNCB, cet endommagement de la gaine est observé lorsqu'un utilisateur force le mouvement de la manivelle, typiquement en appuyant sur la manivelle avec le pied. Des mesures avaient été prises vis-à-vis de cette mauvaise utilisation de la manivelle, dont celle d'accoler une consigne d'utilisation :

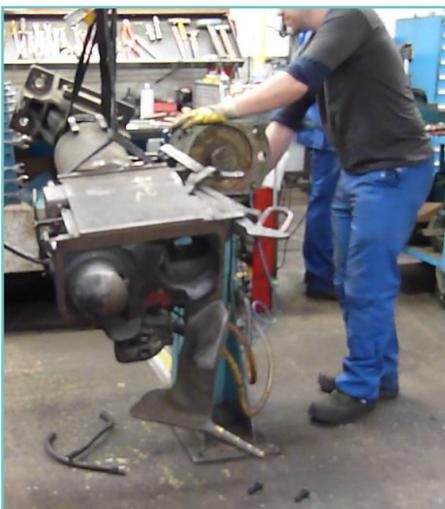
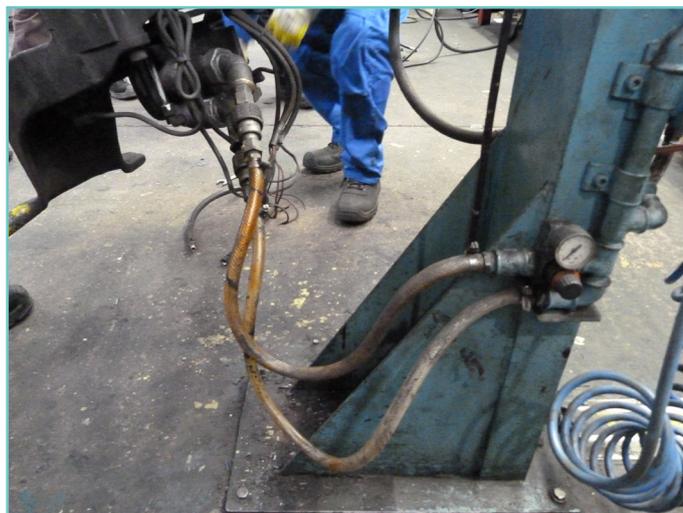
Il a été contrôlé en atelier :

- contrôle de fonctionnement mécanique²⁴ et pneumatique²⁵ sur un banc d'essai permettant son alimentation en air comprimé ;
- démontage et contrôle des éléments constitutifs principaux (verrou, cliquet).

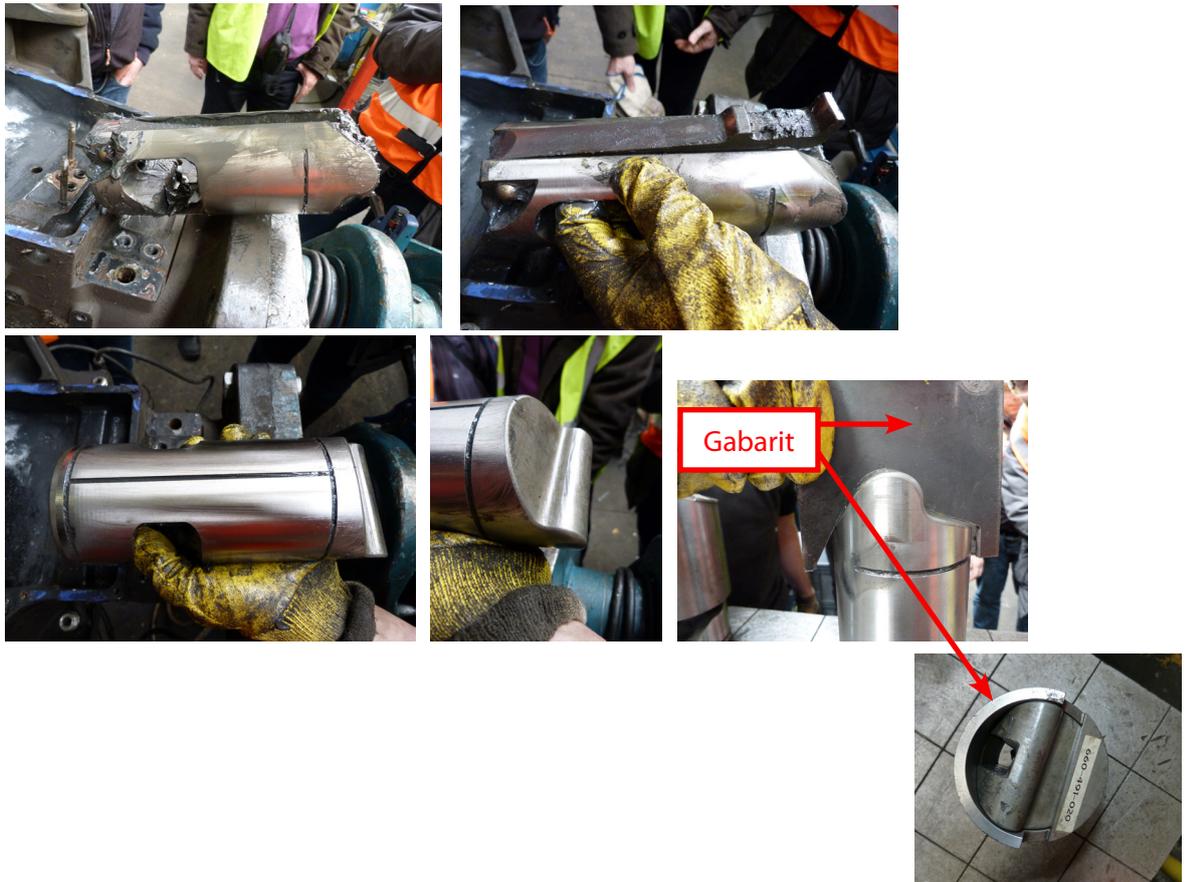
Le coupleur a été démonté et les différentes pièces ont été contrôlées : aucune anomalie ni déviation par rapport aux normes n'ont été constatées.

Lors de l'expertise, aucun écart de dimensions et de géométrie n'a été constaté aux verrous et au cliquet du coupleur GF de l'automotrice 442.

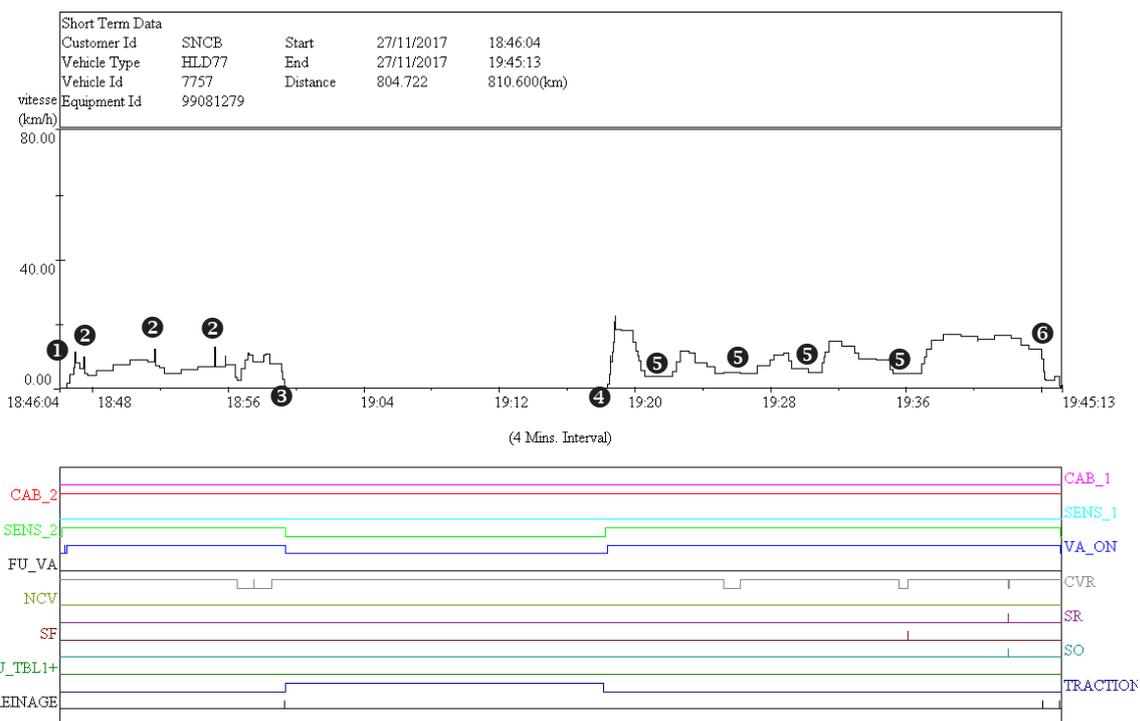
- ① Départ du train de secours avec les 2 automotrices
- ② Patinage
- ③ Arrêt au PANG de Morlanwelz
- ④ Redémarrage après l'arrêt au PANG de Morlanwelz
- ⑤ SF05 aux PN n°3, 4, 5 et 6
- ⑥ Arrivée à Piéton

Entre le redémarrage du PANG Morlanwelz et l'arrêt à Piéton, aucun élément n'est visible sur les enregistrements qui pourrait indiquer le décrochage de l'automotrice n°449 : pas de changement brusque de vitesse, pas de vidange de la CFA (freinage), ...

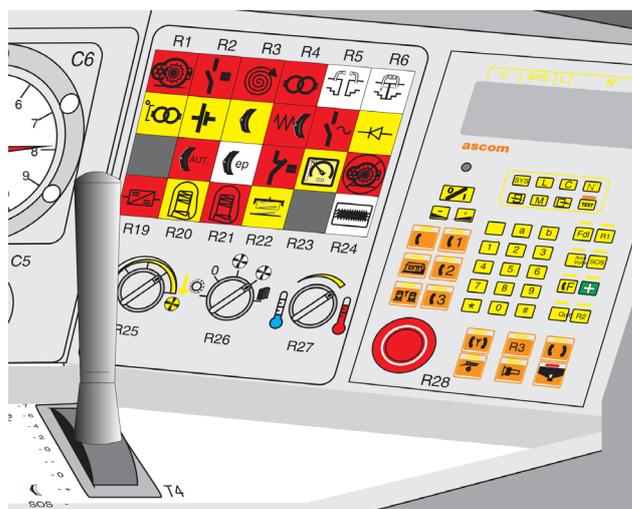
Illustration : vue sur les voyants lumineux R5 et R6 indiquant l'état couplé/déscouplé de la rame.

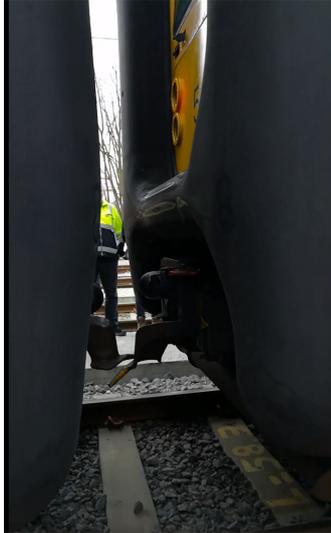
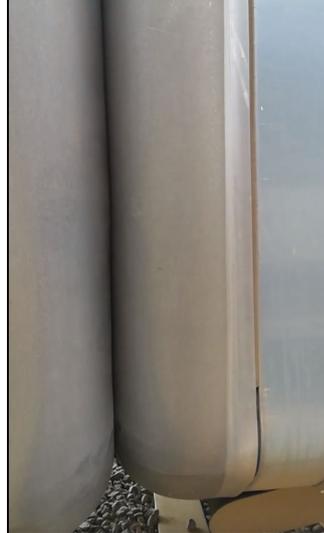
2 AM96 en approche lors d'un accouplage.

2 AM96 accouplées.

Lorsque 2 automotrices AM96 sont accouplées, il n'est pas possible de contrôler visuellement l'état mécanique des 2 coupleurs :

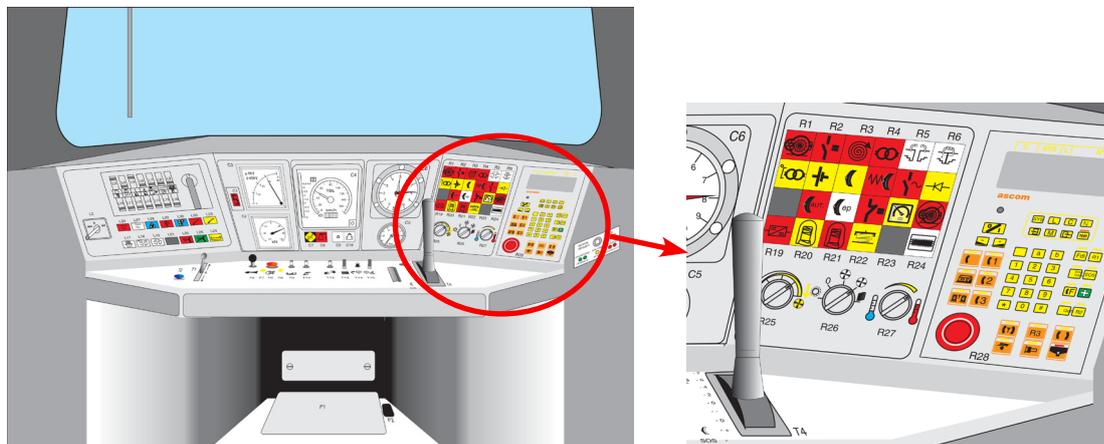
Schéma de la table de conduite d'une AM96.

Lorsque l'automotrice est en service, les témoins lumineux R5 et R6 indiquent respectivement l'état désaccouplé et accouplé de l'automotrice.

L'absence d'alimentation électrique a donc, entre autres, 2 conséquences :

- Il n'est pas possible de vérifier l'état accouplé ou désaccouplé de l'automotrice au travers des voyants lumineux ;
- Il n'est pas possible de réaliser les manœuvres automatiques de désaccouplement (accouplement).

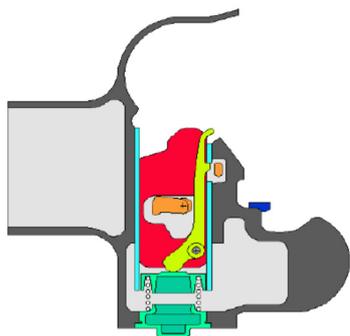
Lors de l'expertise de l'attelage des AM449 et AM442 (cf. 3.4.5.2 et 3.4.6.1), il a été mis en lumière que lors de la procédure de désaccouplement manuel des 2 automotrices :

- le coupleur GF de l'automotrice 449 a fonctionné mécaniquement conformément aux prescriptions et il était passé en position "désaccouplé" ;
- le coupleur GF de l'automotrice 442 n'a pas fonctionné mécaniquement, le verrou et le cliquet n'ayant pas atteint leur position de désaccouplement.

*Schéma du coupleur (cf. chapitre 2.2.2.2) avec le **verrou** et le **cliquet** représentés dans leur position correcte lorsque le coupleur est en position désaccouplé.*
