Rapport d'Enquête de Sécurité  
Heurt d'agents Infrabel à Morlanwelz, suivi d'une  
collision avec un train SNCB à Bracquegnies  
suite à l'échappement d'une automotrice avariée remorquée  
27 novembre 2017

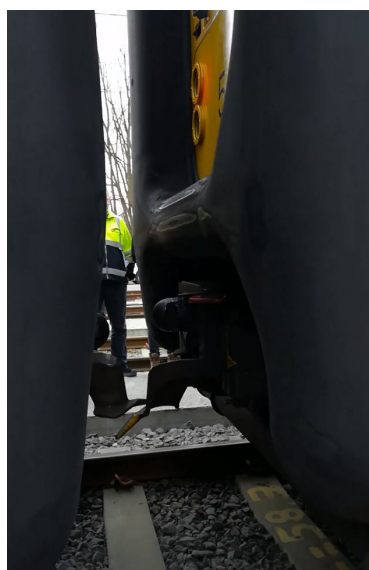
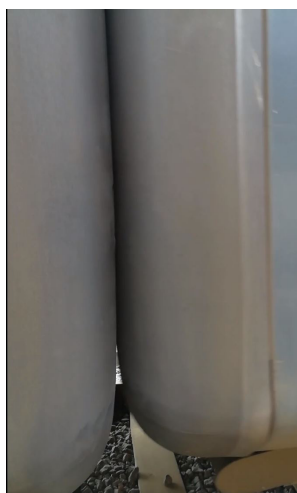
Lorsque deux de ces automotrices sont accouplées, les boudins se compriment l'un contre l'autre et forment un joint étanche. C'est une particularité de ce type d'automotrice pour permettre une circulation des voyageurs et du personnel de bord entre les automotrices d'un train.

L'inconvénient de la présence de ces boudins pressés l'un contre l'autre est que les boudins ne permettent pas d'accéder au mécanisme de désaccouplement manuel se trouvant sur les coupleurs. Les automotrices AM96 sont dès lors pourvues d'un système de commande manuelle de désaccouplement dans les cabines de conduite : c'est une manivelle qui permet de transmettre l'effort au mécanisme par l'intermédiaire d'un câble et de sa gaine.

La présence des boudins pressés l'un contre l'autre entraîne une tension mécanique dans l'attelage : en fonctionnement normal, la procédure automatique de désaccouplement débute d'ailleurs par l'ouverture d'une électrovanne pour initier un léger dégonflage des boudins. C'est pourquoi les procédures imposent de manœuvrer les manivelles simultanément dans les deux cabines de conduite, permettant d'additionner les efforts développés.

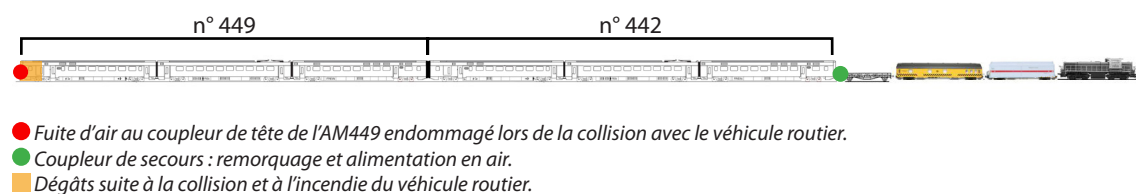
Endommagé par la collision sur le passage à niveau et l'incendie du matin, le coupleur en tête de l'AM449 laisse s'échapper l'air : le personnel du train de relevage résout cette fuite en fermant la vanne pneumatique amenant l'air vers le coupleur endommagé de l'AM449.

Malgré l'alimentation en air comprimé à 5 bars par la locomotive du train de relevage, les freins de l'automotrice accidentée (n°449) ne se desserrent pas. Il n'est alors pas possible de la remorquer.

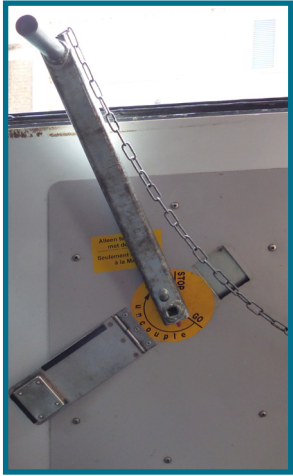
*L'avant de la première caisse/voiture de l'AM449, avec les traces de l'incendie, entré en collision avec le train E940 à Bracquegnies.*

La procédure de désaccouplement manuel à l'aide de la manivelle est une procédure de «dernier recours» et elle ne fait pas partie de la pratique courante des conducteurs, qui utilisent majoritairement la procédure automatique.

L'enquête a mis en évidence que la procédure de recours est méconnue des conducteurs et des instructeurs.

La mauvaise utilisation de la manivelle cause des dégâts irréversibles à la gaine du câble reliant la manivelle au système de désaccouplement manuel lors de l'utilisation du pied pour exercer une force plus importante sur la manivelle.
