Veiligheidsonderzoeksverslag

Aanrijding van bedienden Infrabel te Morlanwelz, gevolgd door een botsing met een NMBS-trein te Bracquegnies ten gevolge het op hol slaan van een gesleept defect motorstel

27 november 2017

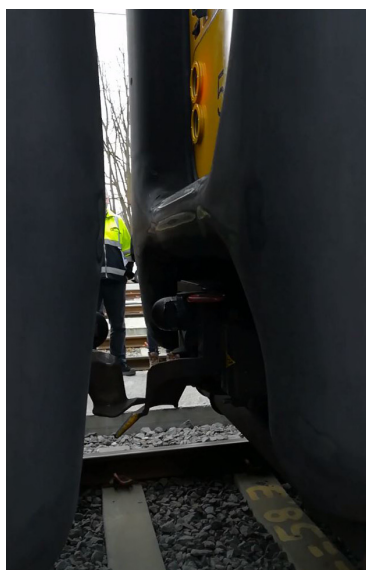
Wanneer twee van deze motorstellen aan elkaar zijn gekoppeld, drukken de rubberen kopwanden tegen elkaar aan en vormen zo een waterdichte verbinding. Het is een bijzonder kenmerk van dit type motorstel om de vrije verplaatsing van reizigers en boordpersoneel tussen de motorstellen van een trein mogelijk te maken.

Het nadeel van de aanwezigheid van deze tegen elkaar aangedrukte rubberen kopwanden is dat men door deze kopwanden geen toegang heeft tot het handmatige ontkoppelingsmechanisme dat zich op de koppelingen bevindt. De motorstellen MS96 zijn daarom in de bestuurdersposten uitgerust met een handmatig bedieningssysteem voor

ontkoppeling: het is een krukas die toelaat de krachten op het mechanisme uit te oefenen via een kabel en zijn kabelmantel.

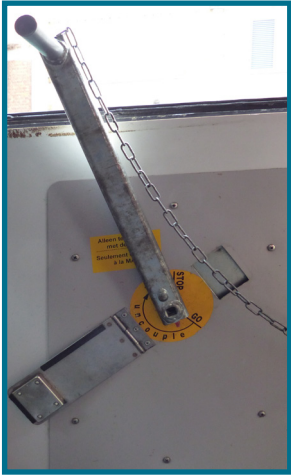
De handmatige ontkoppelingsprocedure is de procedure van het "laatste redmiddel" en ze behoort niet tot de gebruikelijke praktijk van de treinbestuurders van wie het merendeel de automatische procedure gebruikt.

Het onderzoek bracht aan het licht dat treinbestuurders en instructeurs de noodprocedure niet kennen.

Het verkeerd gebruik van de krukas veroorzaakt onomkeerbare schade aan de kabelmantel die de krukas verbindt met het handmatige ontkoppelingssysteem bij het gebruik van de voet om een grotere kracht op de krukas uit te oefenen.

De schade toegebracht aan de kabelmantel is enkel zichtbaar bij het onderhoud in de werkplaats.

In het verleden had de NMBS een probleem met de handmatige ontkoppeling van de MS96's onderkend; er werd schade ontdekt aan de kabelmantel die de hendel van de koppelaar met de krukas verbindt. In haar analyse kwam de NMBS terecht tot de conclusie dat de schade voorkomt wanneer de treinbestuurders de voet gebruiken om een grotere kracht op de krukas uit te oefenen.
