# 1. RÉSUMÉ

Heurt d'un véhicule routier par un train de marchandises sur un passage à niveau.

20 juin 2019 vers 22h24.

Ligne 35 – Passage à niveau 99 (2e cat., cumulée 86.958) Winterstraat à Langdorp.

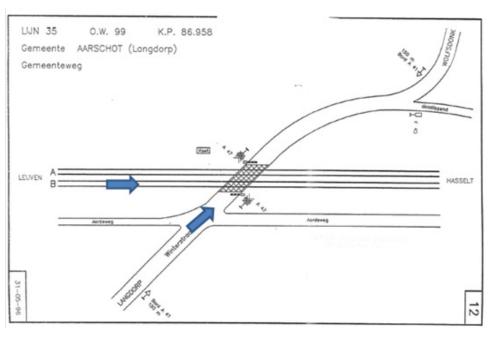
Le PN99 est un passage à niveau public à signalisation active (PN de 2<sup>e</sup> catégorie<sup>3</sup>). Cela signifie que les usagers de la route sont avertis qu'un train s'approche du passage à niveau. Le PN99 est muni de signaux lumineux (2 feux rouges et 1 feu blanc lunaire) et de deux barrières (comme décrit dans l'arrêté ministériel relatif au passage à niveau) qui ferment partiellement la voie publique.

Les feux d'avertissement (rouges et blanc clignotants) sont fixés aux croix de Saint-André.

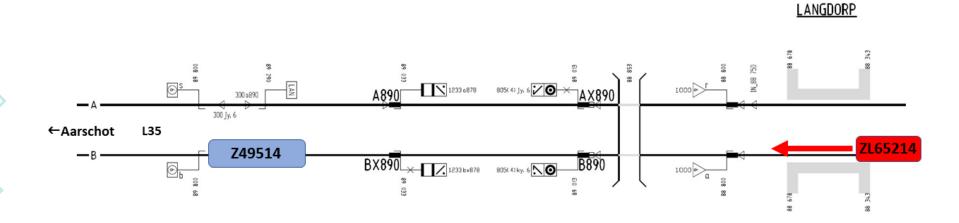
À 22h20, une fois que l'accouplement de l'élément de secours au train en détresse et le test de freinage ont été effectués, le régulateur du block 6 Aarschot délivre un E377 (autorisation de remise en marche) pour le mouvement d'évacuation vers l'amont. Le mouvement d'évacuation du train en détresse roule en régime de circulation à contre-voie sur la voie B jusqu'à Testelt.

Cependant, aucun ordre SF05<sup>5</sup> n'est imposé via l'E377 au conducteur du mouvement d'évacuation vers l'amont pour franchir les passages à niveau (5 passages à niveau depuis son point de départ jusqu'à Testelt).
