Rapport d'Enquête de Sécurité

Déraillement suivi par une prise en écharpe

Y Walenhoek - 6 février 2020

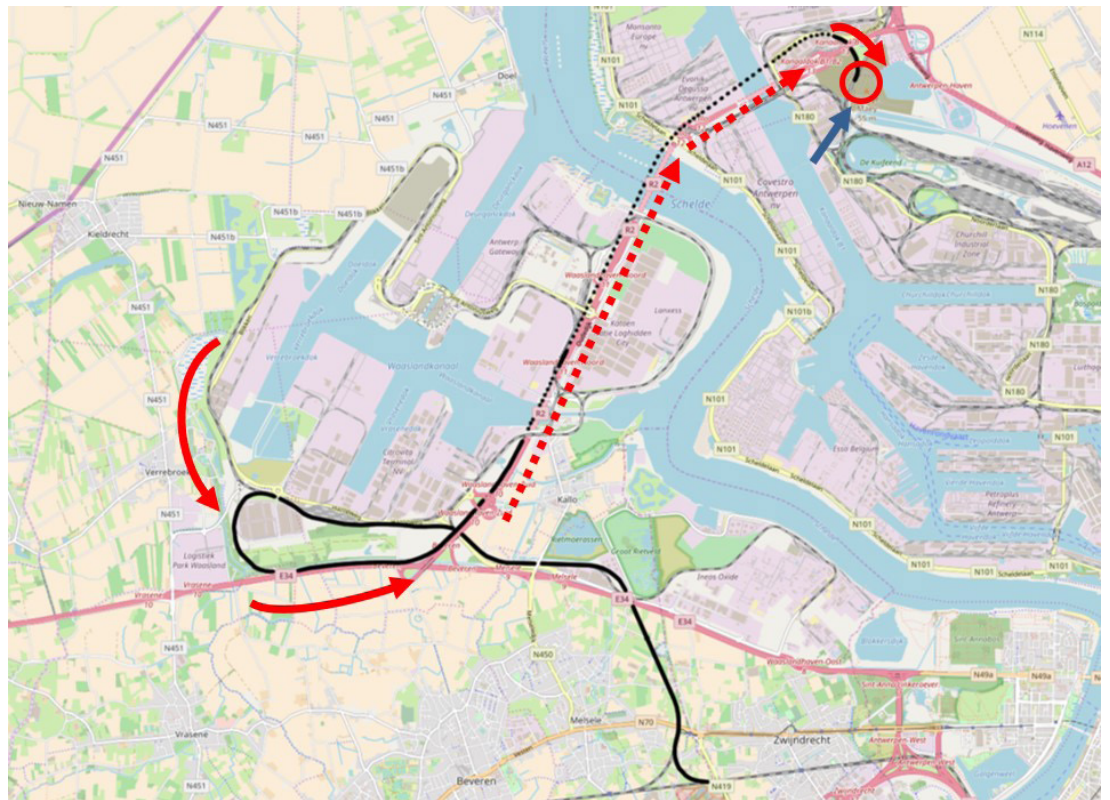
Le trajet du train LZ70080 (→) et du train E49826 (←)

Le train E49826 circule sur la ligne 11 et vient de la direction opposée.

Le train LZ70080 entre en collision avec le train E49826 au bout de la ligne 10.

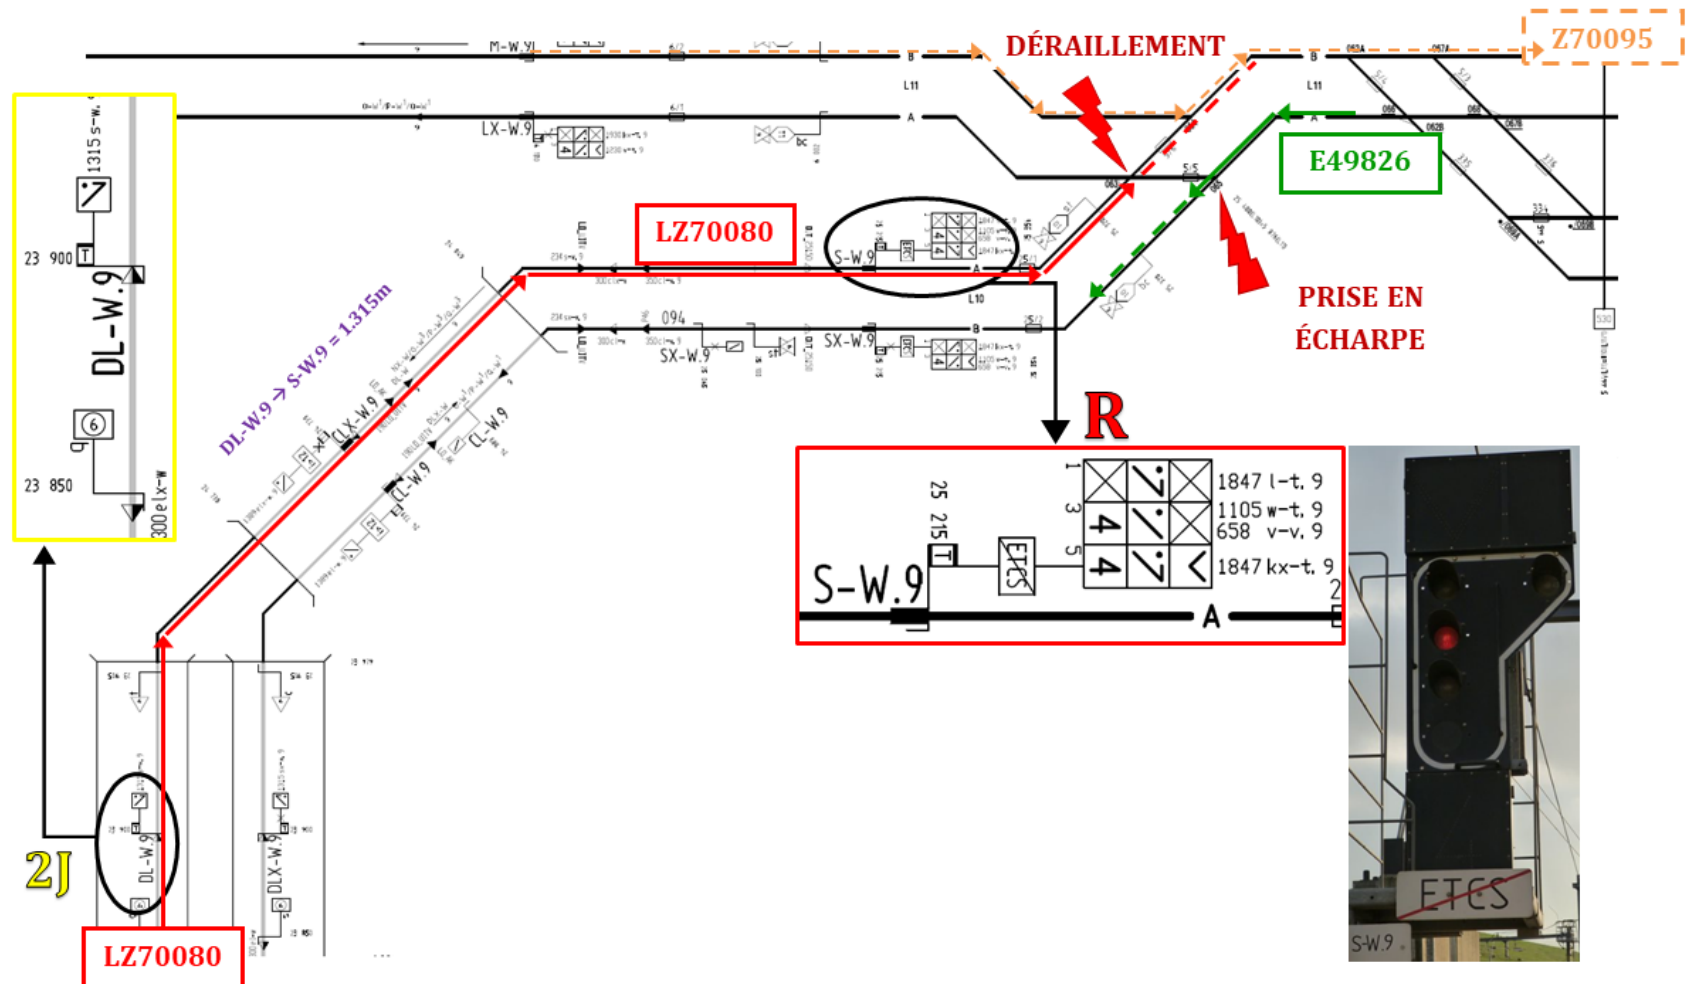
Le PSS et les itinéraires des trains LZ70080 et E49826

La dernière partie de l'itinéraire du train LZ70080 est représentée sur le PSS ci-après.

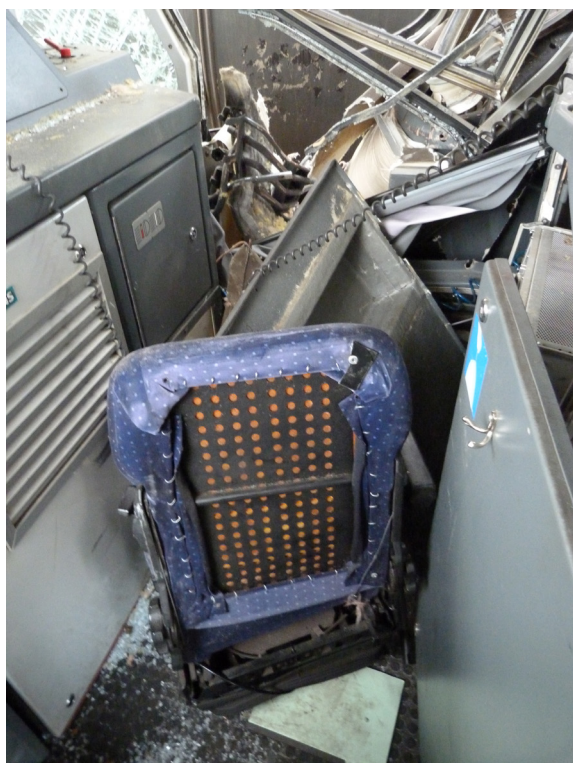
Le conducteur du train LZ70080 est légèrement blessé lors de la collision.

Les 2 locomotives du train LZ70080 déraillent, et le poste de conduite et le réservoir de carburant de la première locomotive sont gravement endommagés. Le réservoir de carburant de la première locomotive laisse échapper du diesel dans la voie.

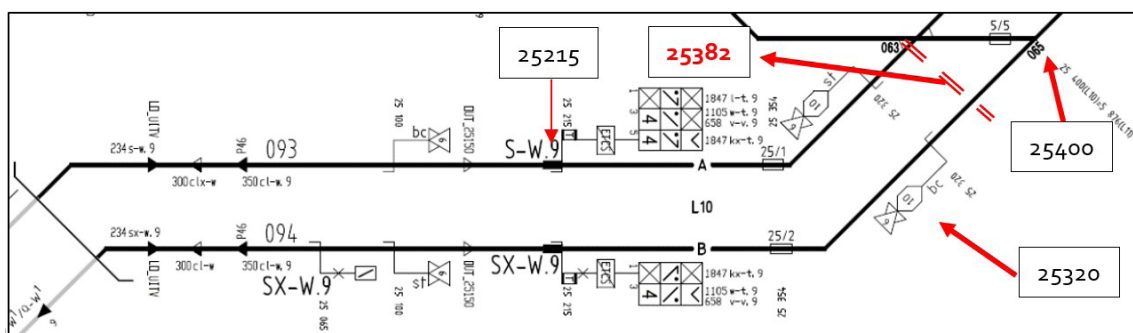
L'autorisation de mise en service du sous-système infrastructure INF BE 61 2014 0001 « Ligne 10 bk 9 523 à 25 382 (sur le PSS ci-dessous ==) Liaison ferroviaire du Liefkenshoek Voie et tunnels » est délivrée par le SSICF au gestionnaire de l'infrastructure le 14/11/2014. Comme le montre le schéma ci-dessous, l'autorisation pour le sous-système INF traite le signal S-W.9, mais pas le croisement avec la L11.

Constatation :

Le nouvel appareil de voie, c'est-à-dire le croisement nouvellement construit entre la L10 et la L11, ne figure pas dans le dossier de demande/dossier de sécurité et ne fait l'objet d'aucune remarque ni dans le rapport d'évaluation de Belgorail, ni dans l'autorisation de mise en service du SSICF.

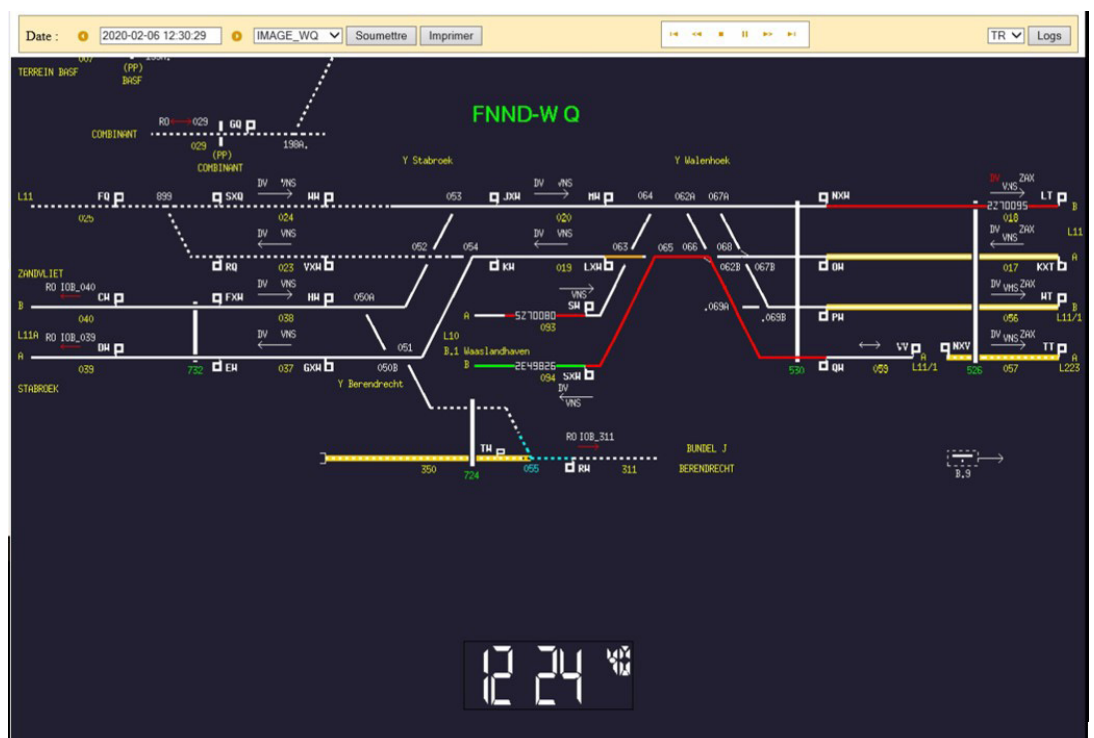
Images EBP

Sur l'écran EBP, on peut voir qu'à 12:24:40

- le train 2Z70095 occupe une section de la voie B de la L11 en amont du signal NX-W.9 ;
- le train LZ70080 occupe la section en amont du signal S-W.9 ;
- l'occupation et/ou le dérangement de la section entre le signal S-W.9 et le croisement est enregistré(e) (couleur bistre) ;
- le signal S-W.9 est fermé ;
- l'appareil de voie 063 n'est pas posé pour être franchi par le train LZ70080 ;
- l'appareil de voie 063 est en dérangement ou occupé sans qu'un itinéraire n'ait été établi (peint en bistre) ;
- le train E49826 occupe la voie A de la L11/1, la voie A de la L11 et la voie B de la L10 (ligne rouge) ;
- les appareils de voie 069A, 066 et 065 sont posés pour permettre au train E49826 de circuler de la L11/1 à la L10 via la L11 ;
- l'itinéraire du train E49826 sur la L10 en amont du signal SX-W.9 en direction du Port du Pays de Waes est enclenché (vert).

Le croisement à aiguilles se trouve dans la position du dernier mouvement (train Z93301 à 11h24) qui a franchi le croisement : l'aiguille mobile de gauche est accolée à la contre-aiguille (éclairage rouge), de sorte qu'aucun passage n'est possible pour un train venant de la L10 (flèche verte). C'est la raison pour laquelle le signal S-W.9 est fermé.

En outre, le train LZ70095 circule sur la L11 (flèche bleue) : ce train n'a pas encore libéré la section en aval, de sorte que l'itinéraire d'un train venant de la L10 ne peut pas encore être établi.

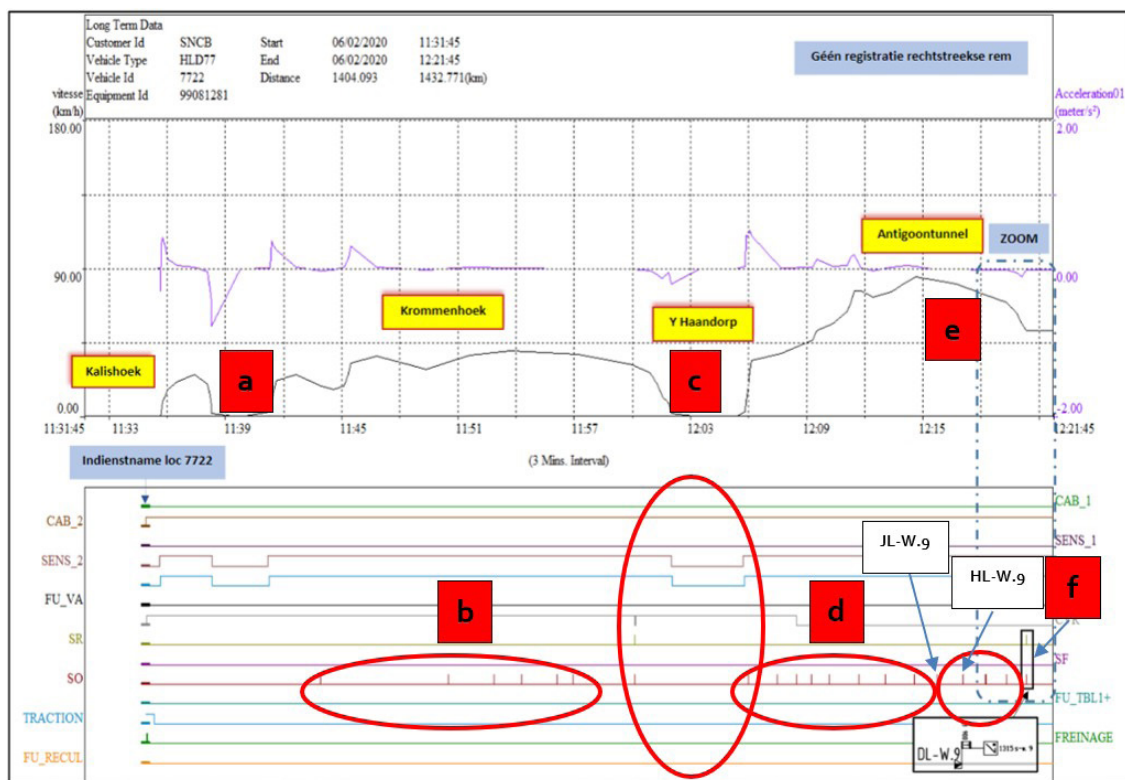
Les données de trajet (Long Term Data) du train LZ70080 sont analysées ci-après :

- a** départ LZ70080 (Kalishoek, Anvers rive gauche) ;
- b** passage train LZ70080 à Krommenhoek : train « roule au vert » ;
- c** aspect restrictif et arrêt LZ70080 à Y.Haandorp ;

- d** le train accélère jusqu'à environ 85 km/h (cette accélération a lieu lorsque le conducteur laisse son train descendre en roue libre jusqu'au point le plus bas du tunnel Antigone). Le train roule « au vert » ;

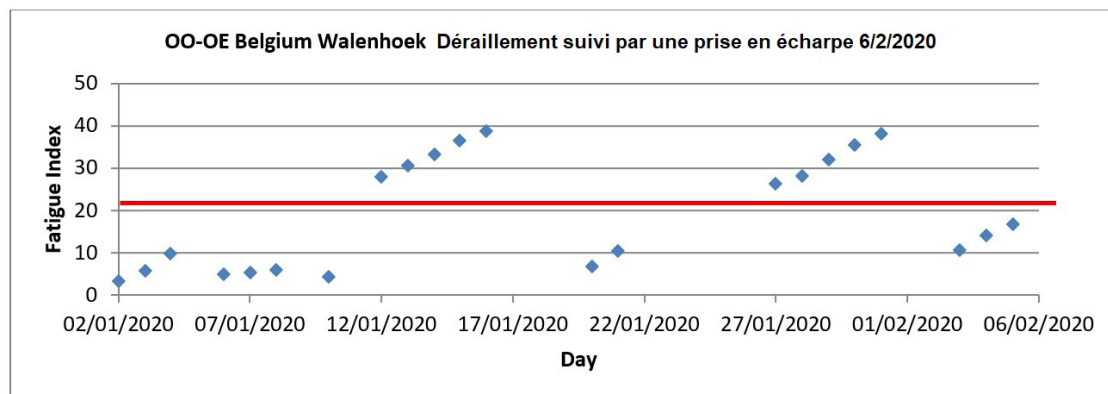
Le Fatigue Index fournit une indication de la fatigue cumulée. Le Fatigue Index le jour de l'accident est inférieur à la valeur de référence de 20,7 et est, en d'autres termes, inférieur à la fatigue cumulée du groupe de référence auquel il est fait référence. Il n'est pas question de niveau anormal de fatigue.

Au cours du mois précédant l'accident, le score du Fatigue Index excède systématiquement la valeur de référence de 20,7 pendant le travail de nuit.

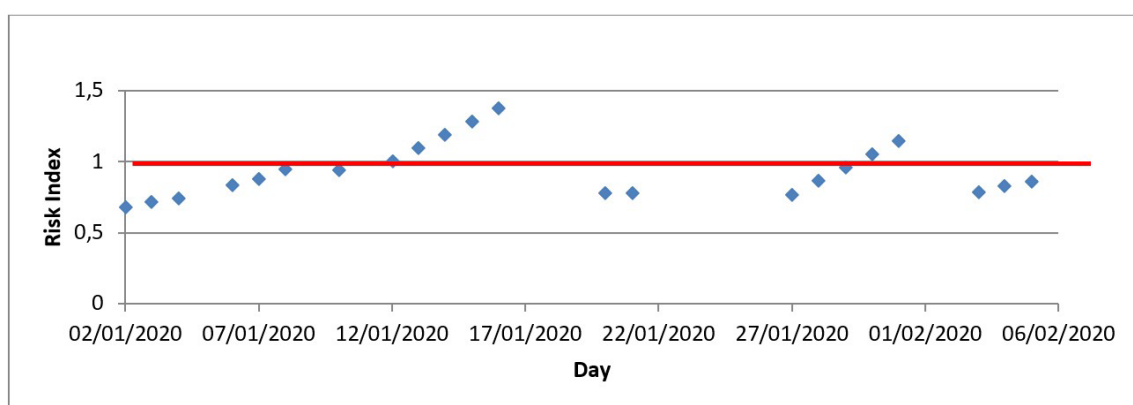
Le Risk Index fournit une indication sur le risque d'incidents, et ce, par rapport au groupe de référence auquel il est fait référence. Le jour de l'accident, le Risk Index³⁵ est inférieur à la valeur de référence 1, de sorte qu'il n'est question d'un risque accru d'incidents.

Dans le mois précédant l'accident, le Risk Index dépasse la ligne de référence rouge en seul mois au cours de 2 séries. Les 15 et 16 janvier, le Risk Index présente même des valeurs supérieures au seuil de 1,2, ce qui signifie qu'il y a un risque relatif d'incidents supérieur de 20 % à celui observé dans le groupe de référence.

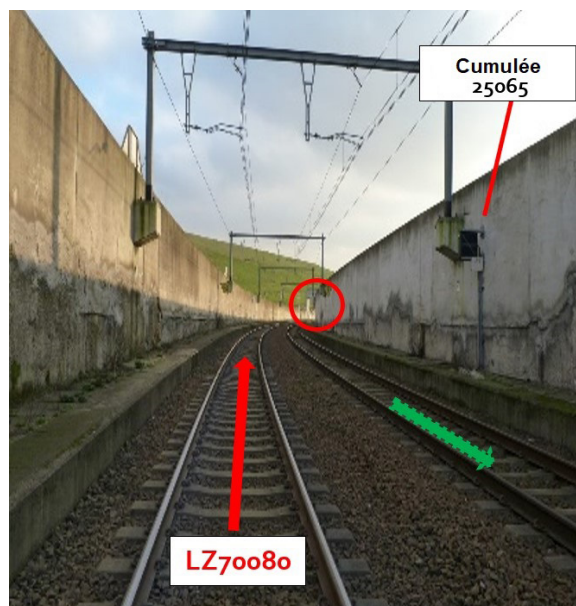
4 Enfin, le train entame la montée vers le bout du tunnel Antigone. En raison de la pente de 12,89 mm/m, le conducteur doit maintenir une traction. Sur cette pente, 690 m en amont du signal DL-W.9, le conducteur de train rencontre un panneau d'annonce indiquant une limitation de vitesse à 60 km/h. La limitation de vitesse commence 50 m en amont du signal DL-W.9. Le signal est ouvert.

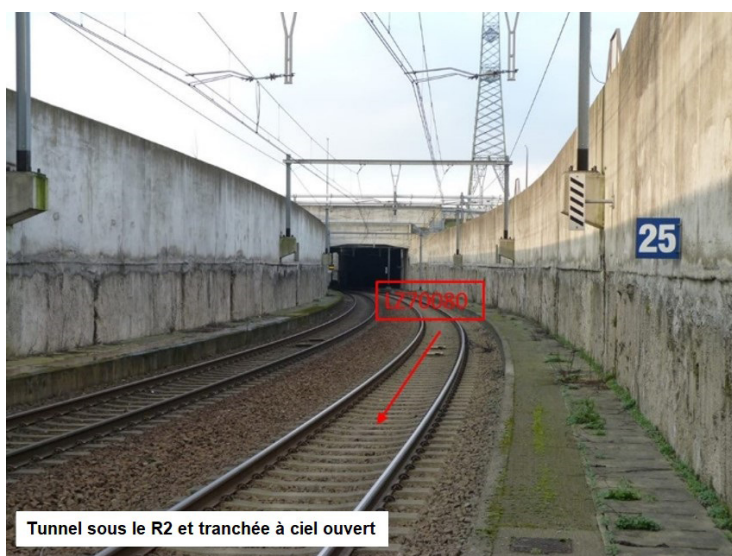
Le jour de l'accident, une photo a été prise du signal (photo de gauche) en amont du signal répéteur SX-W.9 (contre-voie) sur la cumulée 25065, à 150 m en amont du signal S-W.9 : le signal est bien visible³⁸.

Une vérification supplémentaire a été faite pour savoir si la balise d'approche à chevrons sur la contre-voie (100 m en amont du signal SX-W.9) pouvait causer une quelconque gêne : le signal était clairement visible.

Après la sortie du tunnel Antigone, la voie (photo de droite) monte vers le croisement avec la L11. Le rapport de déclivité varie entre 7,6 et 8,58 mm/m.

La voie fait une courbe vers la droite et le signal S-W.9 se situe à la fin de cette courbe. Le croisement avec la L11 se trouve à 167 m en aval de ce signal.

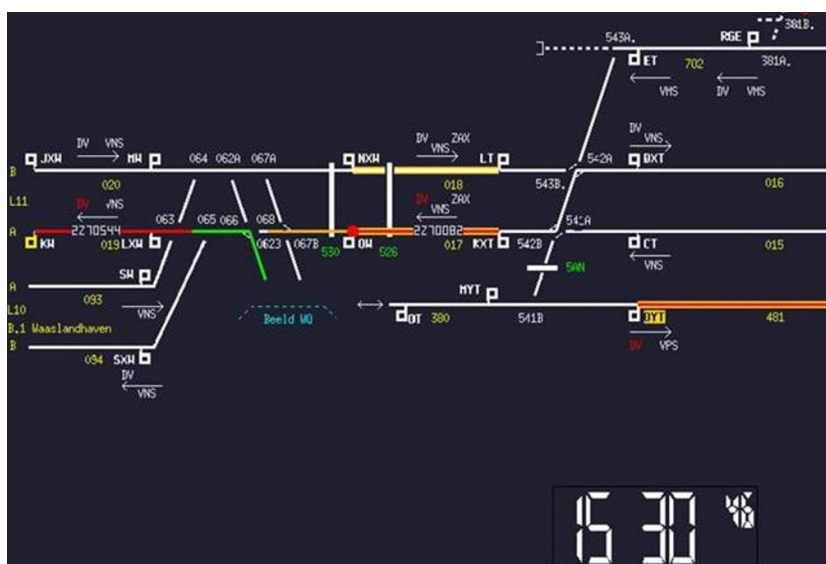
Le jeudi 10 décembre 2020 à 15h18, le train Z70082 part de la voie de faisceau 758 dans le faisceau A2 vers la voie A de la ligne 11. Au signal de sortie de ce faisceau, le conducteur rencontre l'aspect « double jaune » et un peu plus tard un panneau de fin de zone de 40 km/h (bk 3360). À la hauteur du signal d'arrêt desservi E-T.9 (bk 3955), le conducteur du train Z70082 rencontre de nouveau l'aspect « double jaune », mais le conducteur étant encore très concentré sur le respect des 40 km/h, il oublie l'aspect « double jaune ». Lorsqu'il rencontre un peu plus tard un panneau de fin de zone de 60 km/h (bk 4230) sur la voie A de la ligne 11, il règle le télémètre de sa locomotive et lorsque le dernier wagon de son train a dépassé le panneau de fin de zone, le conducteur accélère jusqu'à 60 km/h. Un peu plus tard, le conducteur du train Z70082 aperçoit le signal d'arrêt desservi fermé O-W.9 (bk 5550) et déclenche un freinage d'urgence, mais ne peut plus éviter le dépassement du signal.

À 15h30, le signal d'arrêt fermé O-W.9 est franchi et le train Z70082 s'immobilise 31 mètres plus loin. Le premier point dangereux, le passage à niveau 530, situé à 114 m en aval du signal, n'est pas atteint. En aval du passage à niveau se trouve Y.Walenhoek. L'infrastructure n'est pas endommagée.

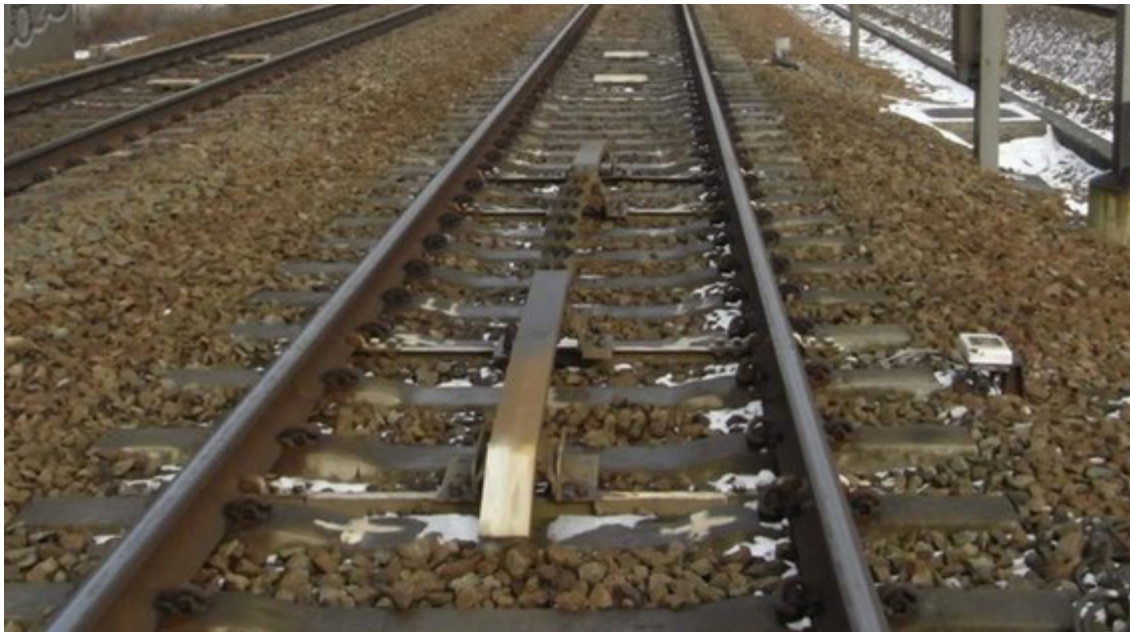
Le système fonctionne par un contact physique entre des lamelles métalliques dans la voie (appelées « crocodile » - voir photo ci-dessous) et une brosse métallique sous le train (qui détecte la présence ou l'absence de tension sur le crocodile). Le crocodile est un appareil situé entre les deux rails de la voie qui aide le conducteur à retenir et à respecter les indications fournies par un signal ou un panneau. Il se compose d'un patin en acier, de deux mètres de long environ, sur lequel vient frotter une brosse fixée sous le châssis des engins moteurs. Il y a, entre le crocodile et le rail le plus proche, une différence de potentiel dont la polarité dépend de l'aspect affiché par le signal concerné. Cette différence de potentiel actionne un appareil installé à bord des engins de traction.
