Rapport d'Enquête de Sécurité

COLLISION ENTRE UN TRAIN DE VOYAGEURS ET UNE EXCAVATRICE
DUFFEL - 14 JUIN 2012

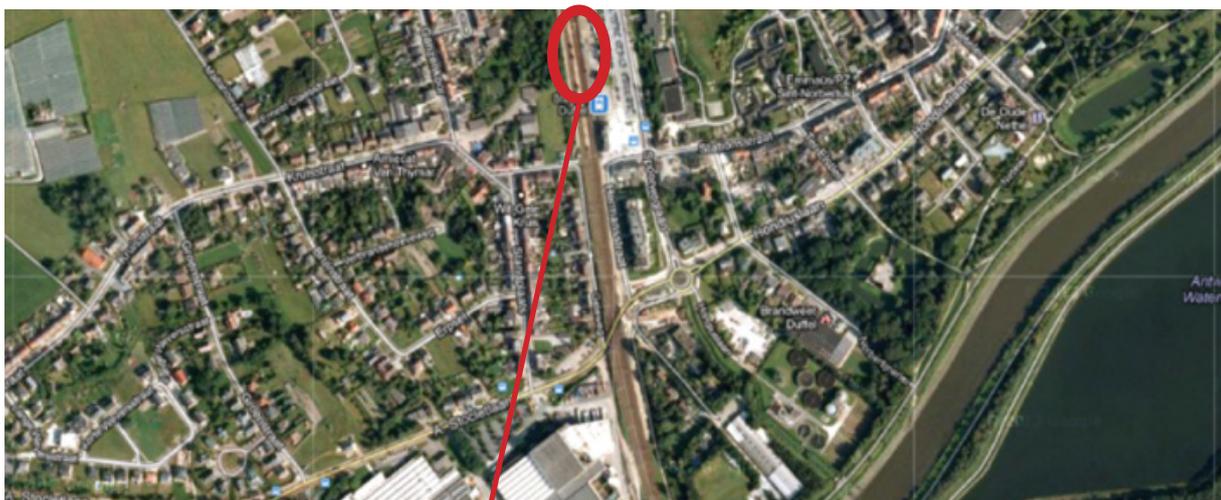
Illustration 6 : Image aérienne + détail lieu de l'accident.

Les trains sur la voie A, ligne 25, qui roulent en voie normale direction Anvers arrivent par le nouveau pont sur la Nèthe et descendent vers la gare de Duffel. Le tracé, après le pont, présente un léger virage vers la gauche et ensuite revient vers la droite et traverse la gare de Duffel le long du quai I. (voir page de couverture)

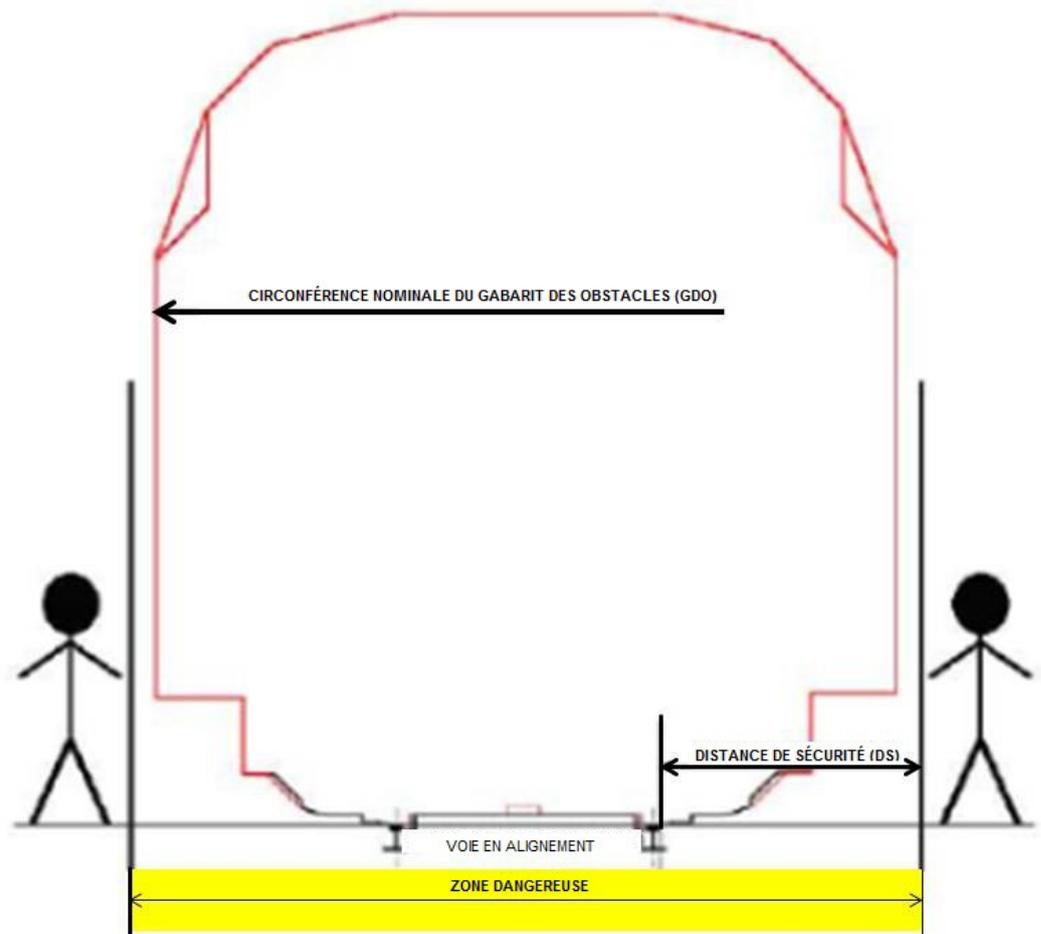
Illustration 11 : Présentation des concepts de gabarit des obstacles, de distance de sécurité et de zone dangereuse.

Zone interdite pour objets longs, grues, engins de levage, charges ...

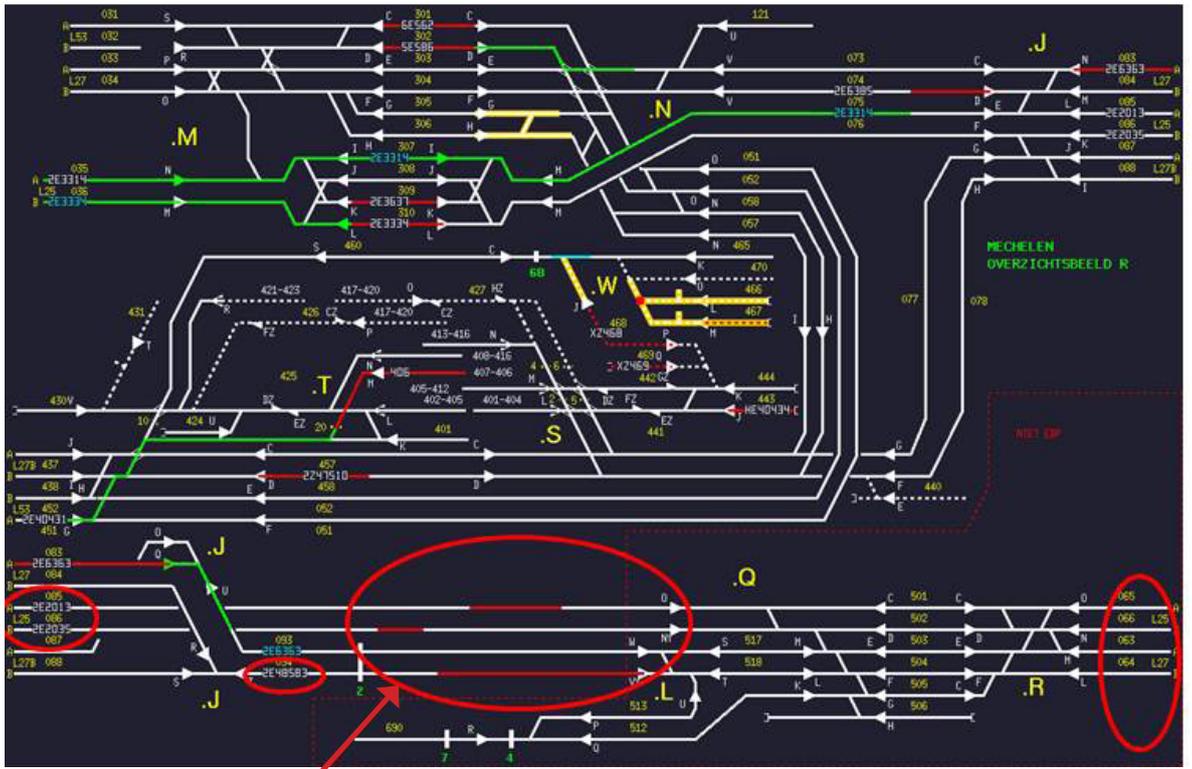
14:31: 3 trains en même temps en passage à la gare de Duffel

Illustration 16 : Image EBP de la cabine de signalisation de Malines 14-06-2012 à 14:31 et 14:40 passage de trains dans la gare de Duffel.

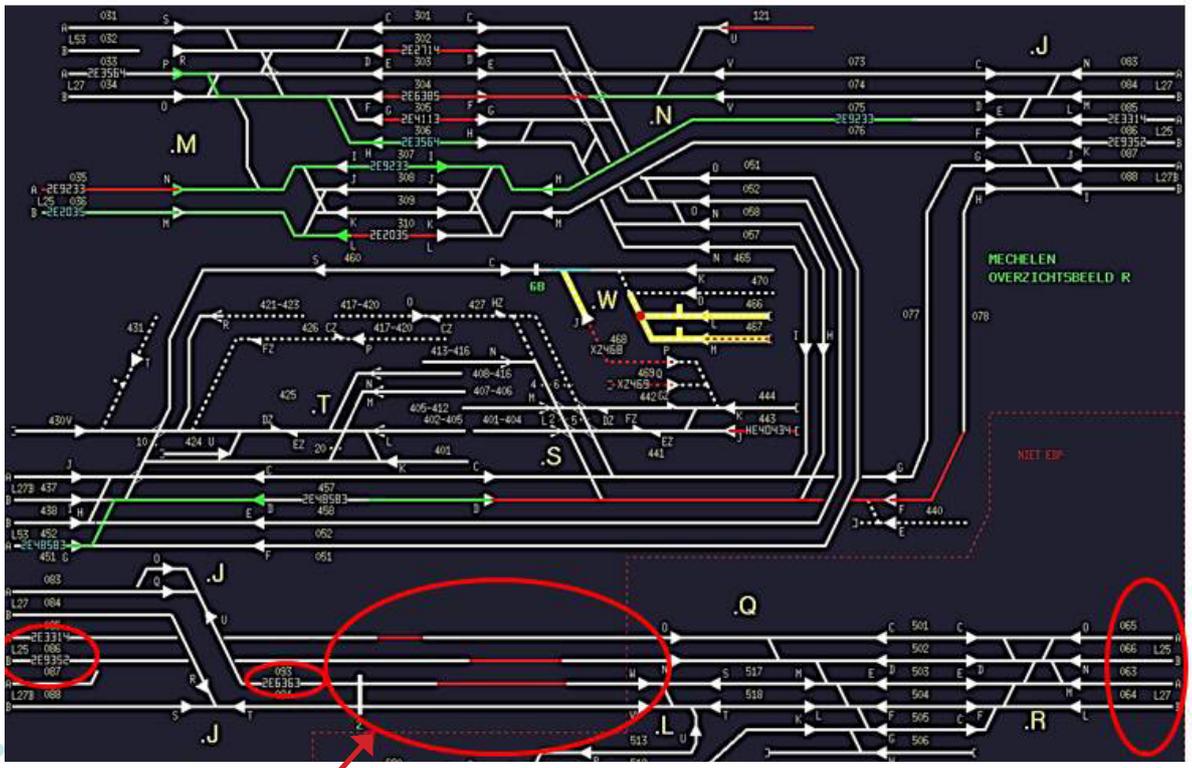
14:40: 3 trains en même temps en passage à la gare de Duffel

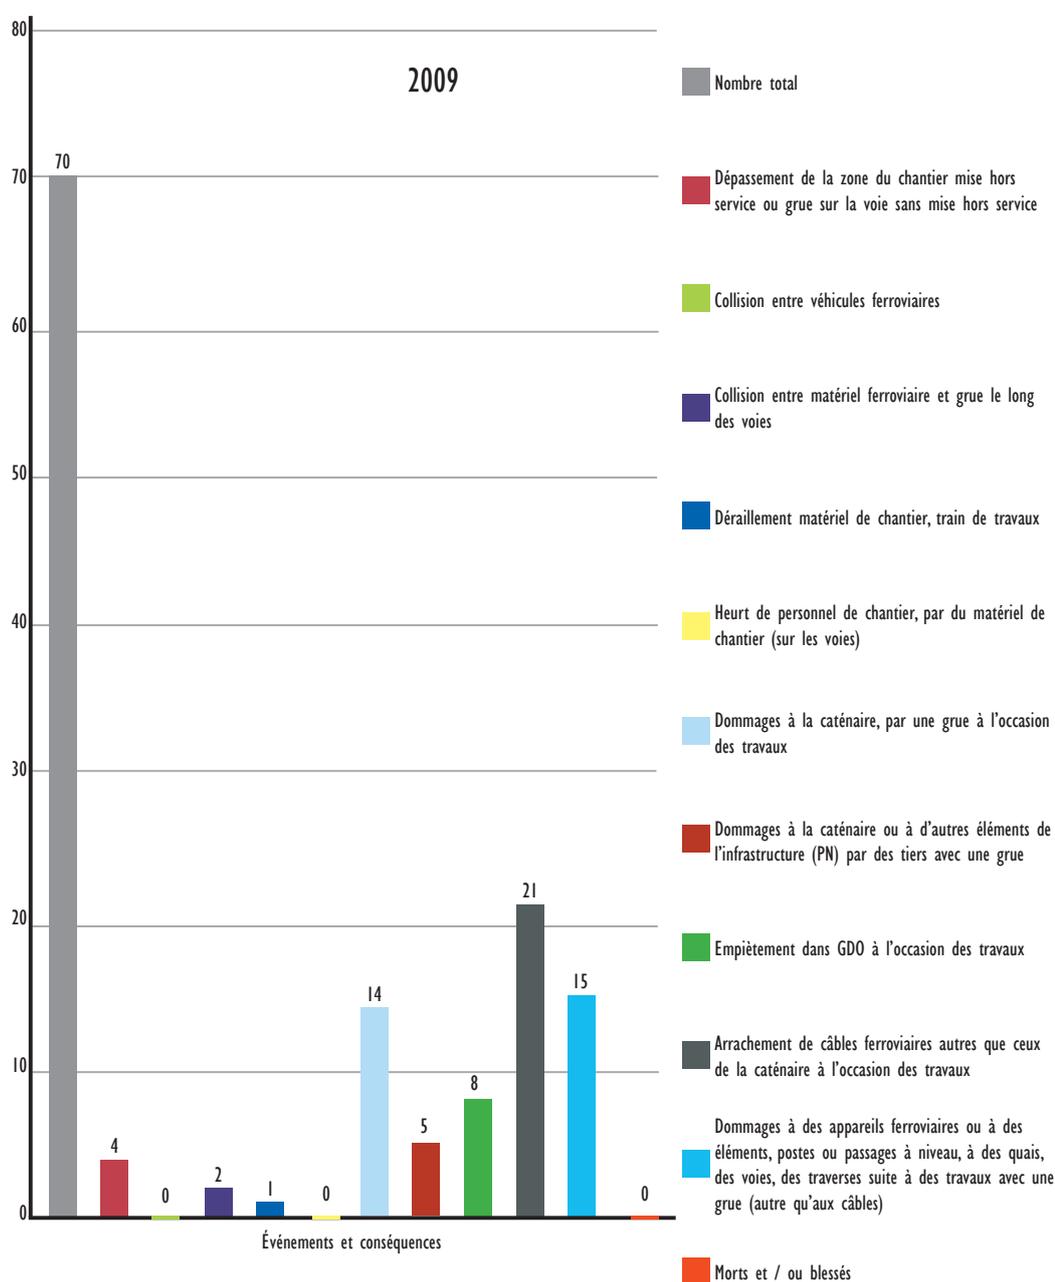
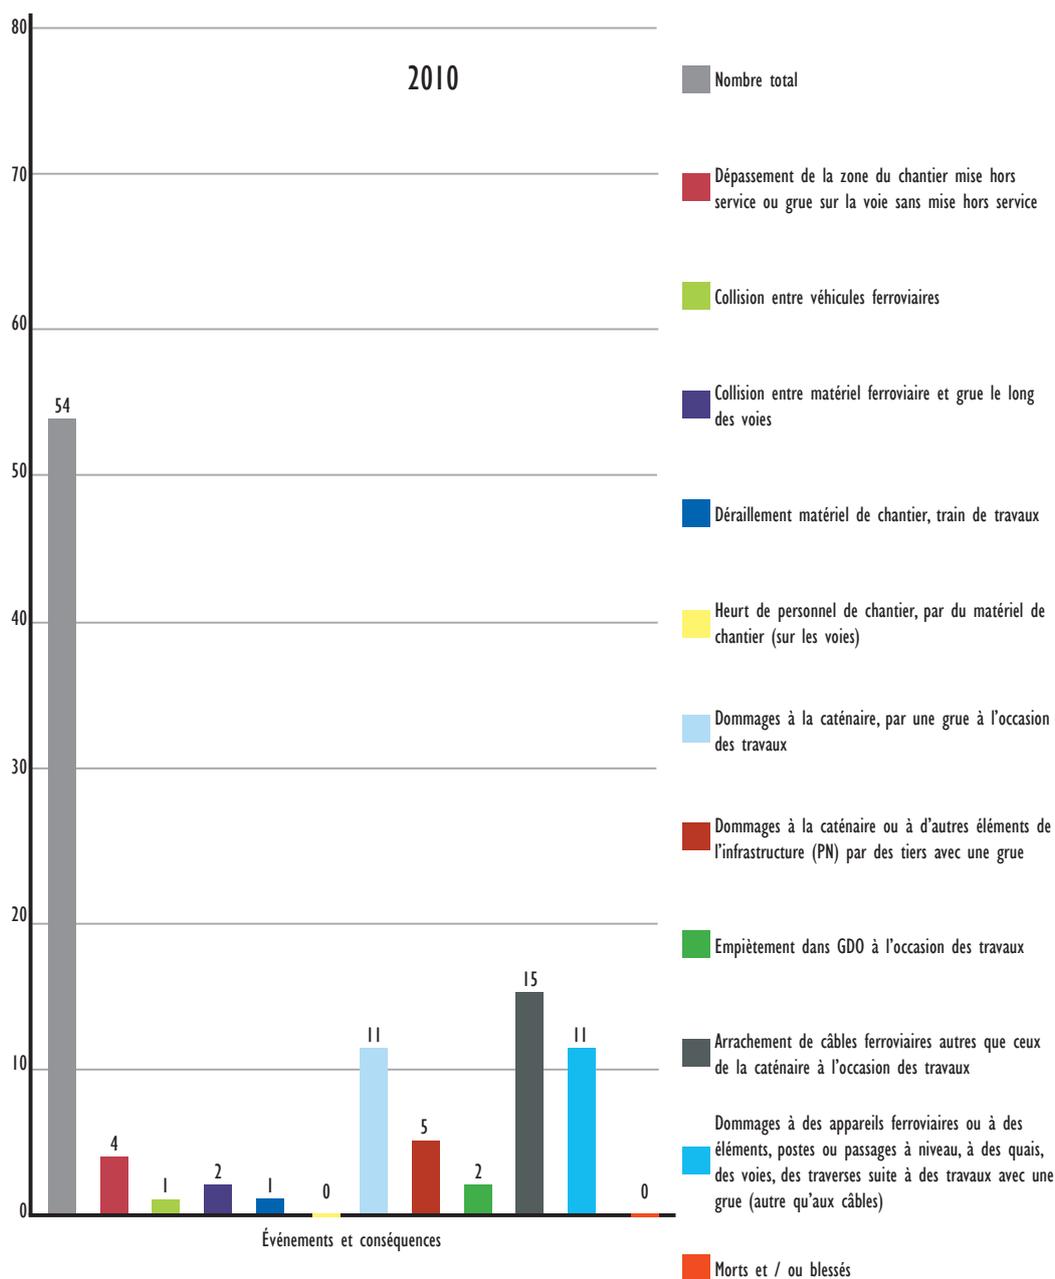
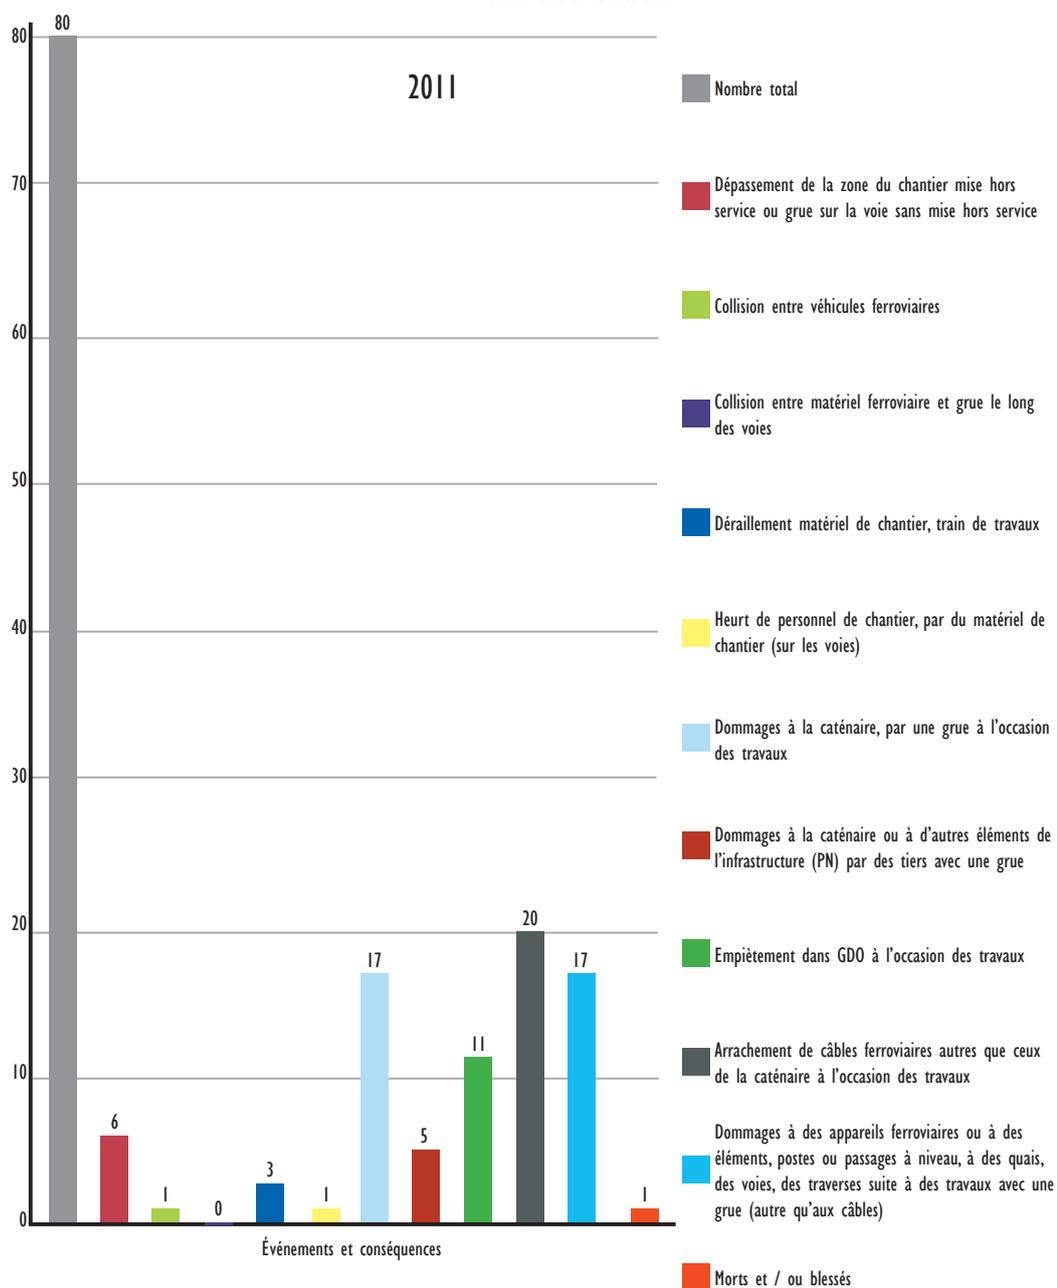
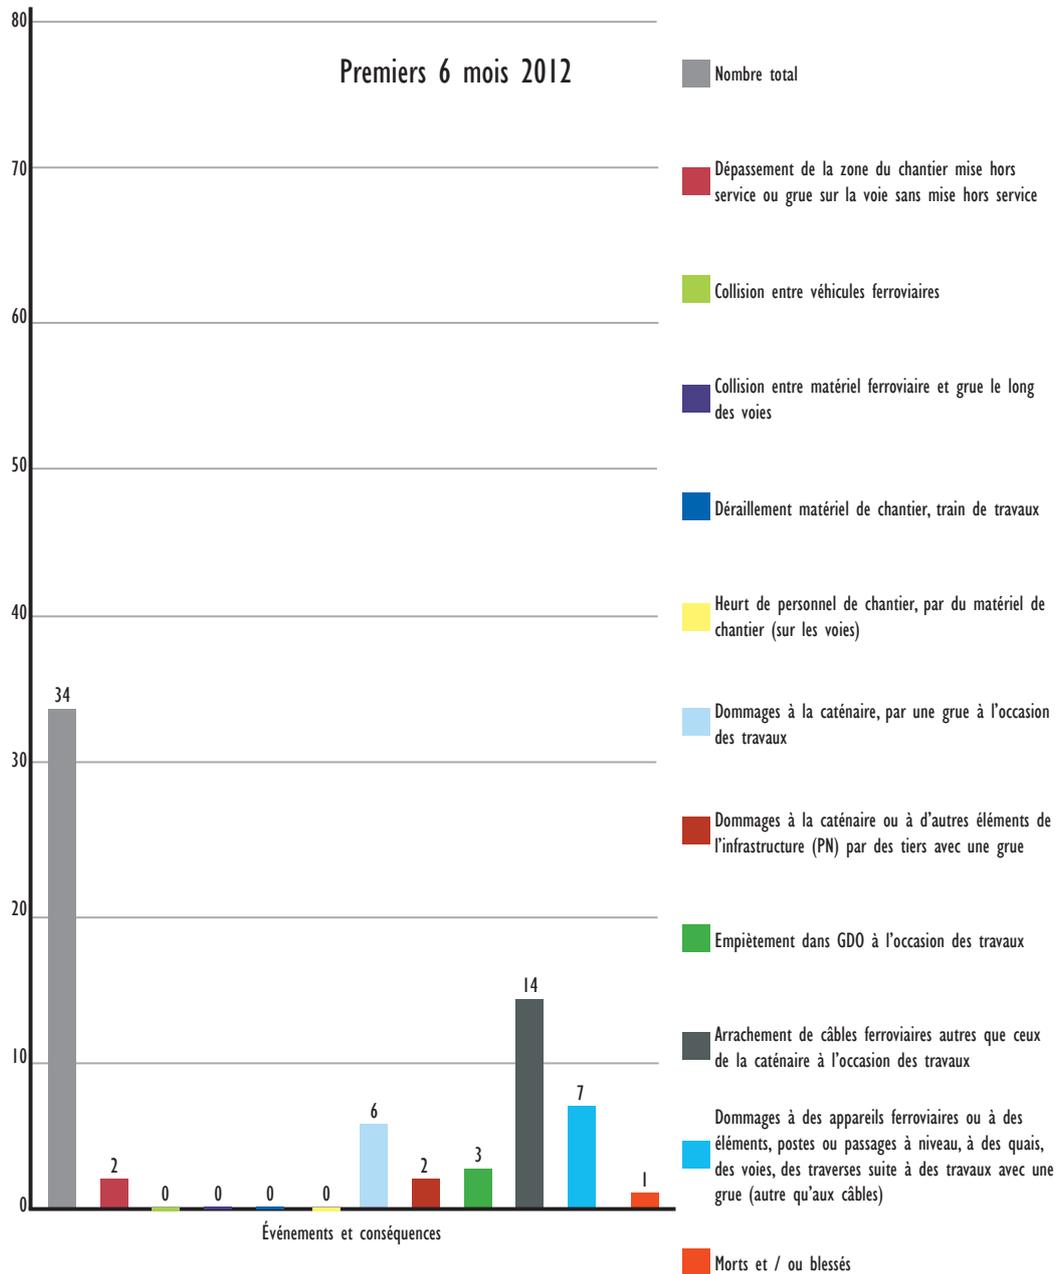
Illustration 18 (2/4) : Equipement de chantier sur les chantiers ferroviaires : incidents et accidents.

Ces graphiques révèlent que malgré les mesures de sécurité prises lors de travaux sur les voies ou à proximité de celles-ci, des incidents et accidents se produisent encore souvent sur le réseau ferroviaire belge lorsque de l'équipement de chantier lourd est utilisé.

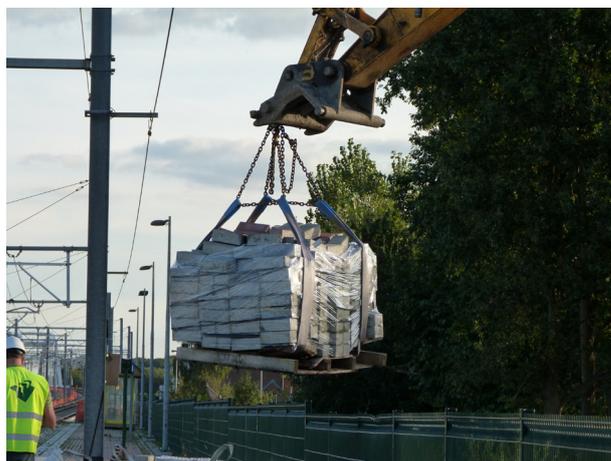
Impossible de mettre d'élingues de ce côté sous la palette

Etat des palettes des pavés à l'aide d'élingues
