# Rapport d'Enquête de Sécurité

## Déraillement d'un train de marchandises Lineas Aubange - 19 mai 2017

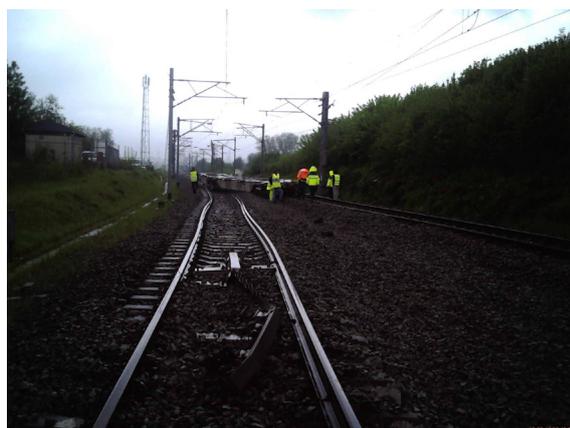
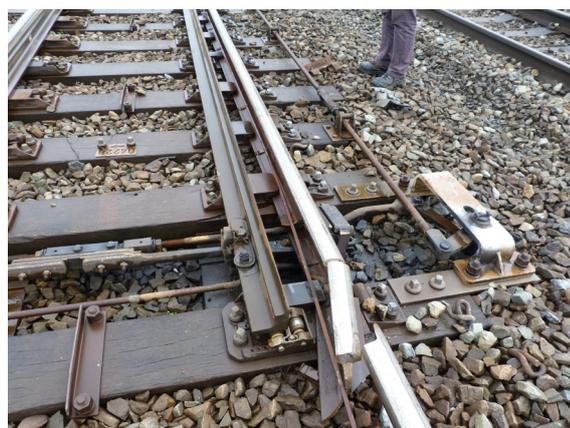
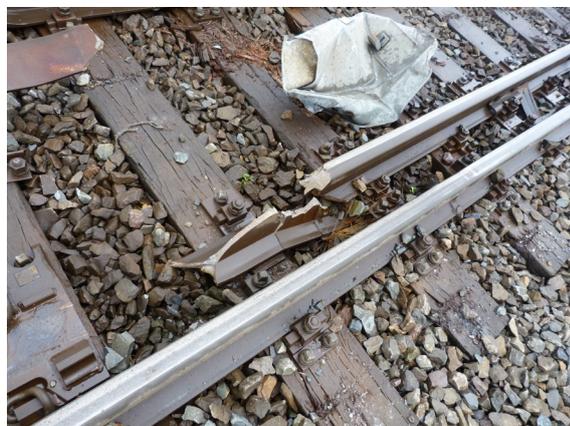
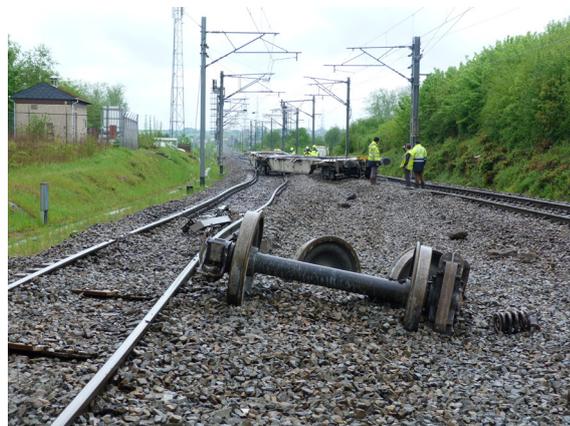
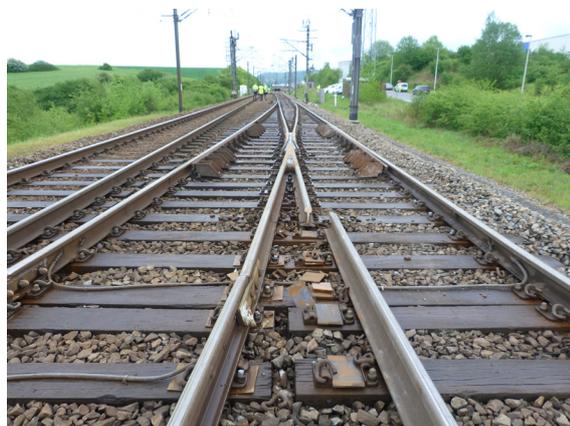
Aucun dégât à des tiers ou à l'environnement n'est relevé. Les dégâts à l'infrastructure sont par contre très importants et s'étendent sur 14 km environ. Les éléments suivants ont été touchés et ont nécessité des réparations :

- traverses;
- installations aux passages à niveau;
- crocodiles et balises TBL1+;
- aiguillages;
- CV.

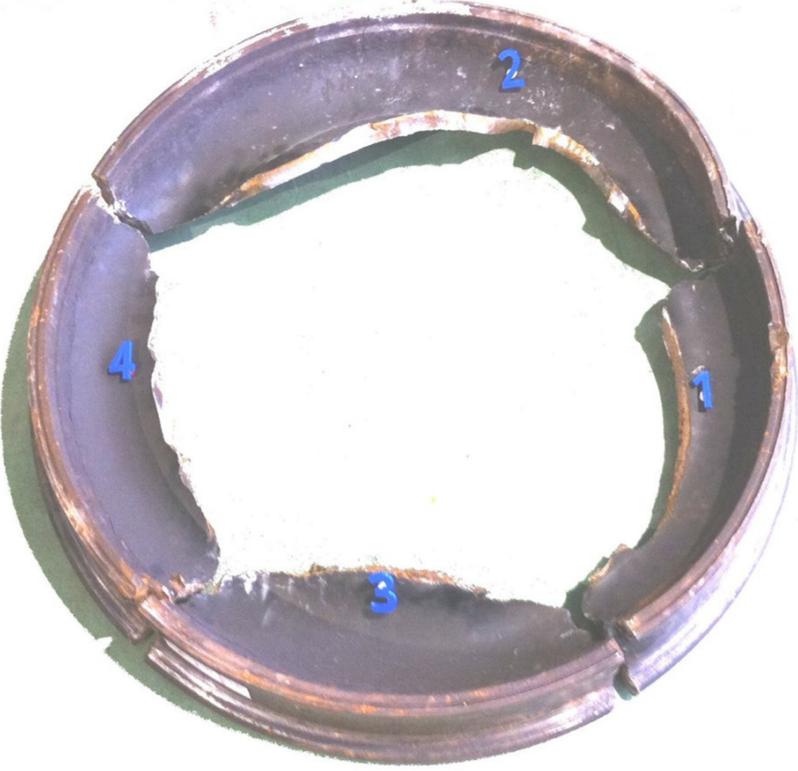
Lors de l'inspection de la voie sur le trajet parcouru par le train, 4 fragments de roue ont été retrouvés à différents endroits du parcours : à eux 4, ces morceaux constituent la jante de la roue droite (dans le sens de circulation) de l'essieu 3-3' du wagon.

Le train circule dans le sens croissant des bornes kilométriques : les fragments 3 et 4 se sont détachés en premier, suivi par le fragment 2, puis le fragment 1.

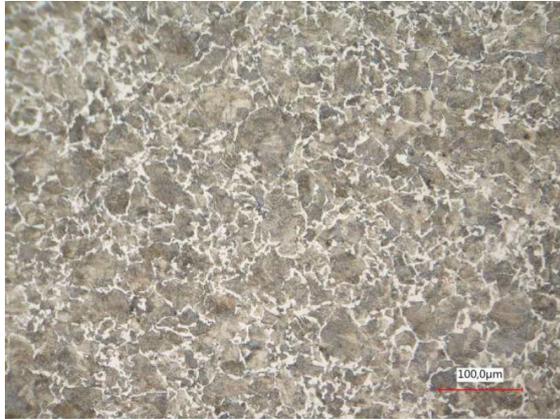
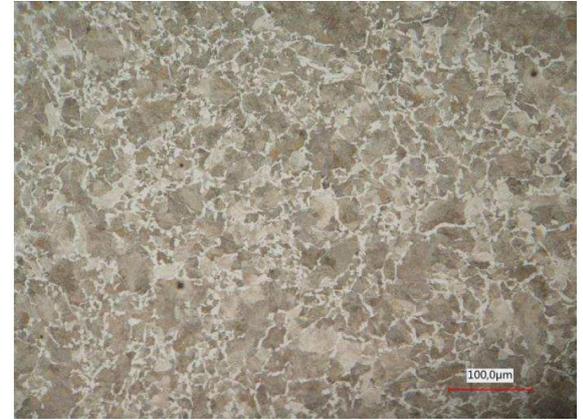
A cœur (15 mm sous la table de roulement), la microstructure est ferrito-perlitique, caractéristique des roues forgées en acier ER7.

Plusieurs fissures sont observées.  
Certaines présentent une orientation plutôt radiale avec une inclinaison en extrême surface.

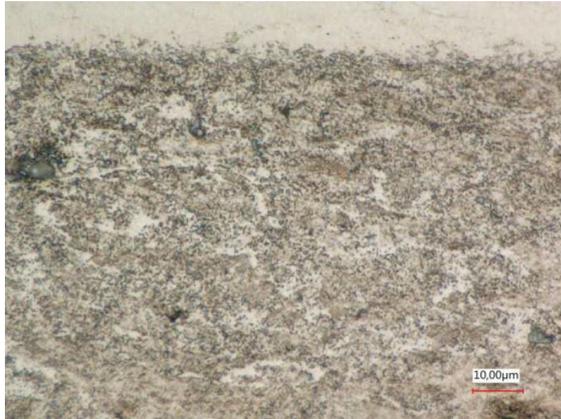
Les couches dites transformées correspondent à une zone de transformation métallurgique, grains affinés et globulisation de la perlite.

La phase blanche observée peut avoir deux origines, les fortes sollicitations de contact roue/rail et une élévation importante locale de la température due à la friction avec la semelle de frein. La modification structurale sous cette couche blanche, est due à l'élévation de température dans la jante suite aux freinages.

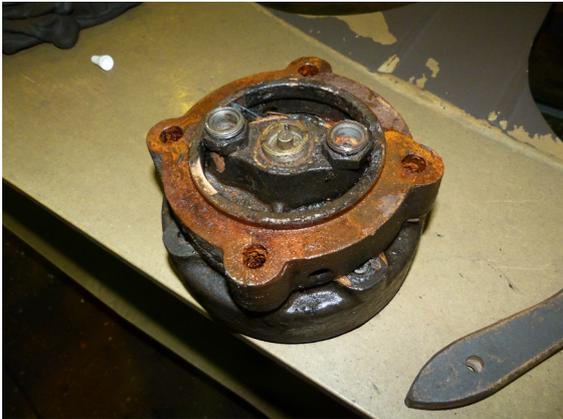
Valve de pesée démontée du bogie 3-3' du wagon 33 68 4952 072-9.

Les mesures effectuées sur la valve de pesée n'ont pas révélé d'anomalie.

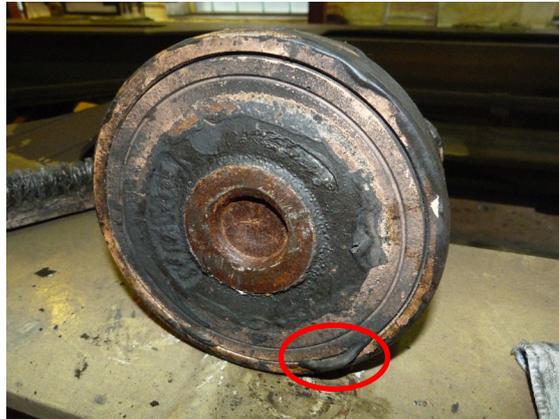
Valve de pesée où des dégâts consécutifs à l'accident sont visible (joint d'étanchéité sorti).

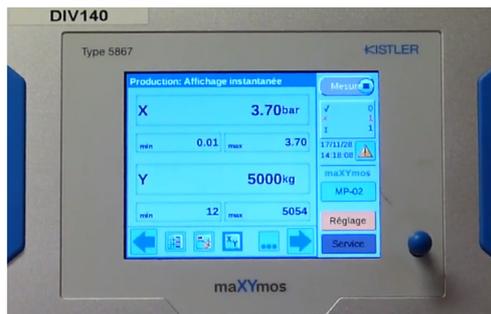
Affichage du banc de test de la valve de pesée : la valve étant de type 3, elle devrait «sortir» 4 bar si une charge de 5 tonnes lui est appliquée. Sur le banc de mesure, 3,7bar sont mesurés (valve endommagée).

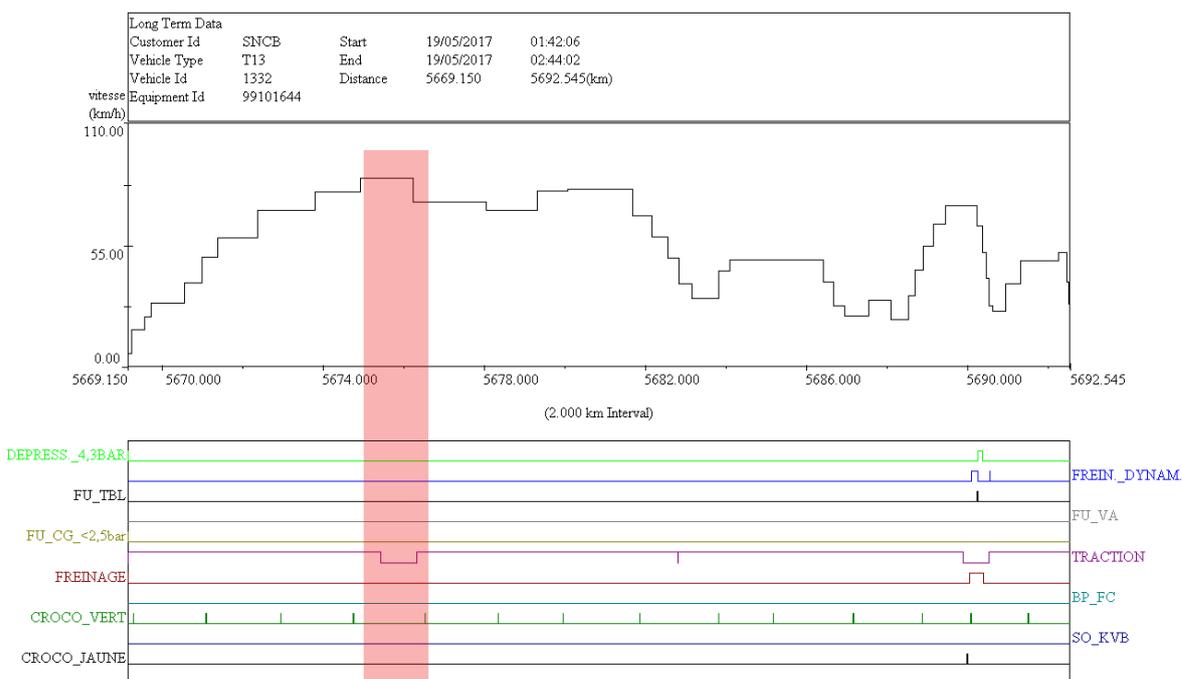
Le premier fragment s'est détaché de la roue vers la BK 124.000 : cette zone est indiquée sur le graphe des données ci-dessous.

Constatations :

- aucun freinage n'est constaté ;
- aucun changement brusque ou significatif de la vitesse du train n'est détecté.

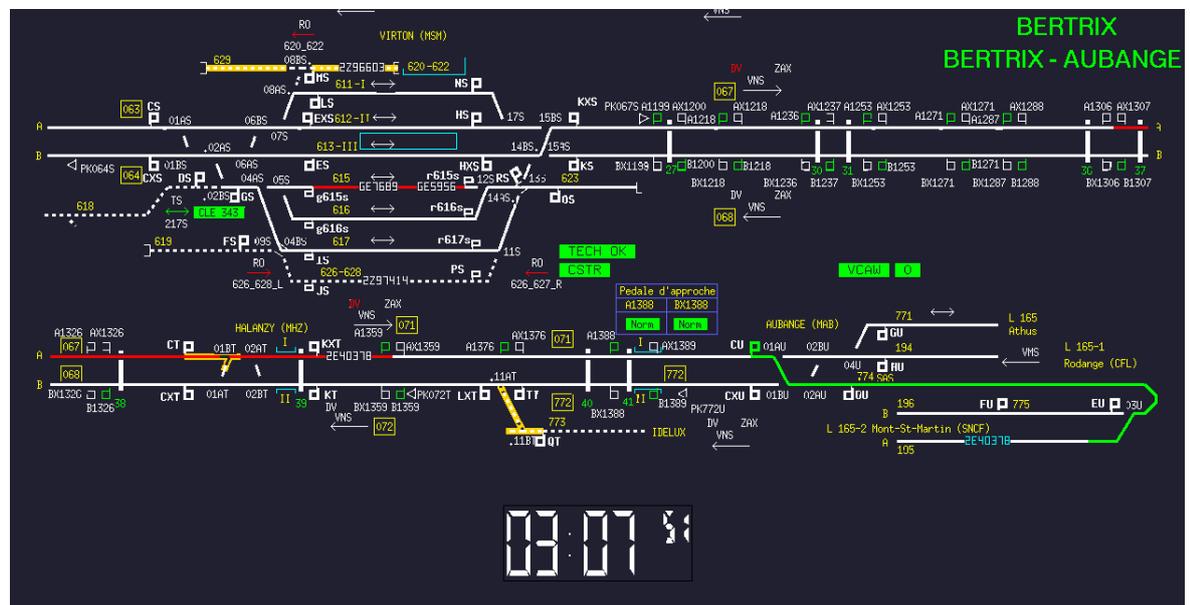
3:07 51' : Perte de contrôle de l'aiguillage 01BT

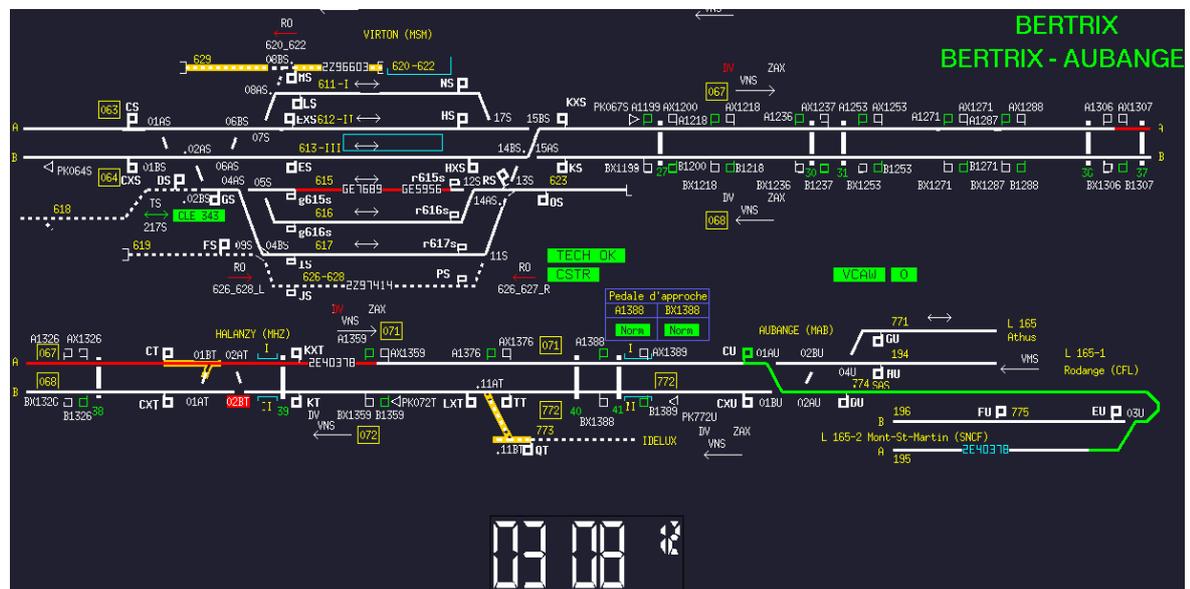
3:08 12' : Pas de contrôle de l'aiguillage 02BT

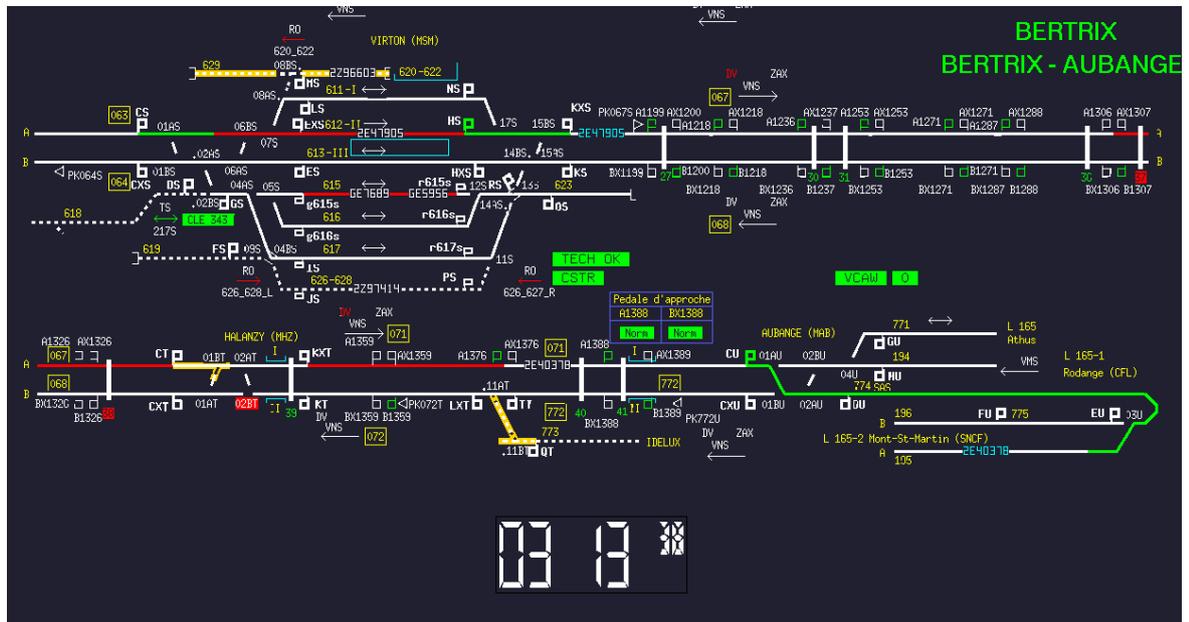
3:18 07' : Perte de contrôle de l'aiguillage 01BU

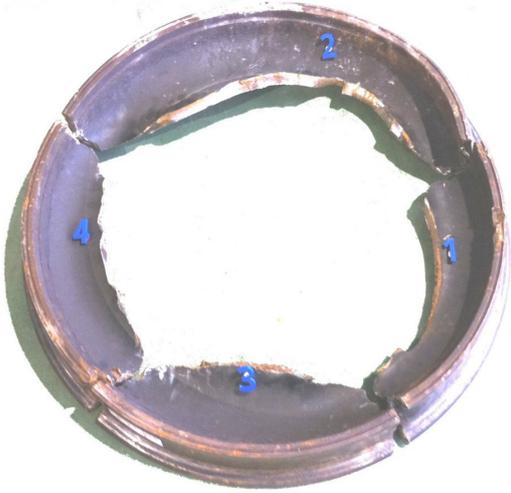
Fragment n°	
1

Le fragment 4 de la jante s'est alors détaché quand les fissures circonférentielles dans la toile se sont rejointes.

Sous des efforts importants d'adhérence sur le rail mis en évidence par la présence de traces de fluage de matière à la surface de roulement, le fragment 3 s'est arraché dans la foulée.

Au vu de l'état de la table de roulement sur les quatre fragments de jante, il semblerait que la jante de la roue rompue n'a à aucun moment touché le ballast entre la première rupture et le déraillement.

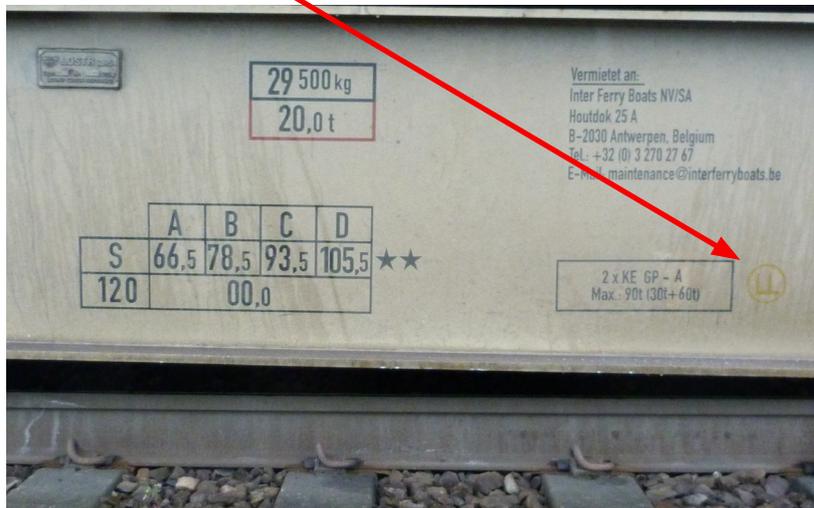
Conformément aux dispositions de la norme EN 15877-1:2012 (ch. 4.5.30.2.10), le wagon est marqué d'un LL (entouré d'un cercle) placé immédiatement à droite de l'inscription relative au type de frein.

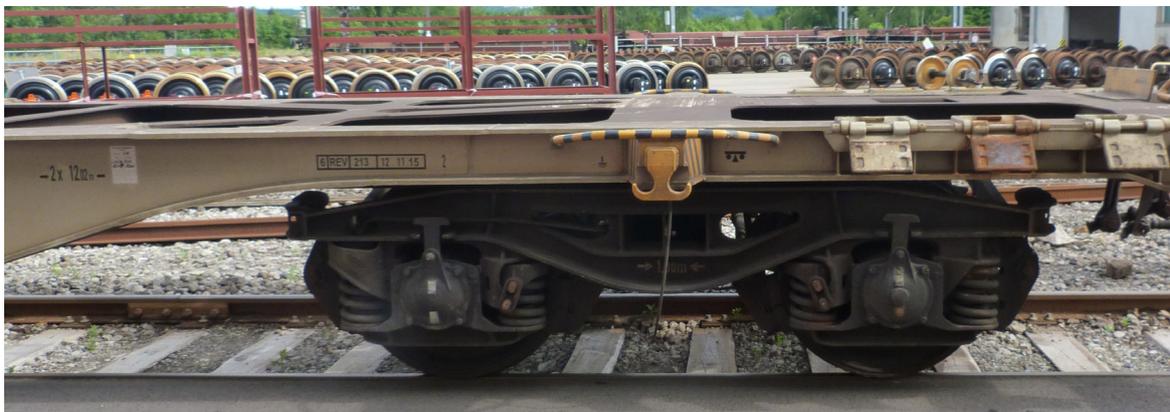
L'inspection du train, donc de chaque wagon qui le compose, avant son départ ne se déroule pas en atelier mais à l'extérieur de jour comme de nuit, quelques soient les conditions climatiques et de visibilité,... L'inspection de la roue n'est pas facilitée par le design : la photo ci-dessous donne une indication de la portion visible de la roue d'un wagon du même type que le wagon 33 68 4952 072-9.

**Ni les diverses visites techniques d'échange, ni la maintenance de mars 2017 du wagon 33 68 4952 072 9 n'ont fait mention d'un constat d'anomalie sur les roues du wagon.**
