Onderzoeksorgaan voor Ongevallen en Incidenten op het Spoor

# Verslag van het veiligheidsonderzoek

## ONTSPORING VAN EEN REIZIGERSTREIN OP 19 NOVEMBER 2009 TE BERGEN

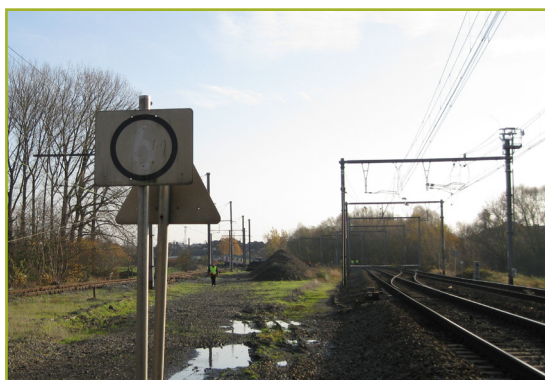
Het sein NZ.27 is een beheerd groot stopsein van het normaalspoor, dat links van het spoor B van lijn 97 is geplaatst, en ondersteund wordt met een krokodil.

Meestal is het oorsprongssnelheidsbord een rechthoekig bord. Het vermeldt in zwarte cijfers op een witte achtergrond een getal in een cirkel. Het oorsprongssnelheidsbord staat ter hoogte van de KP 41.371. In dit geval vertoonde het oorsprongssnelheidsbord geen zwart cijfer op een witte achtergrond. Rekening houdend met de van de infrastructuurbeheerder ontvangen elementen, kon het ontbreken van het cijfer op het oorsprongsbord (ter plaatse en op het SSP) worden gerechtvaardigd door het feit dat het sein NZ.27 voor bepaalde reizen een snelheidsbeperking tot 40km/u kon vertonen.

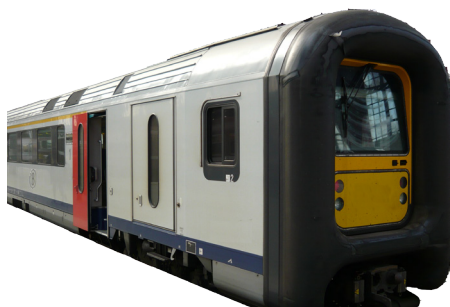
Trein E922 bestond uit een enkel motorstel AM454 van het type AM96 bestaande uit drie rijtuigen.

Het lokaal van de treinbegeleider bevindt zich achter de besturingscabine nr. 2 die naar voren is gericht op de dag van het ongeval.

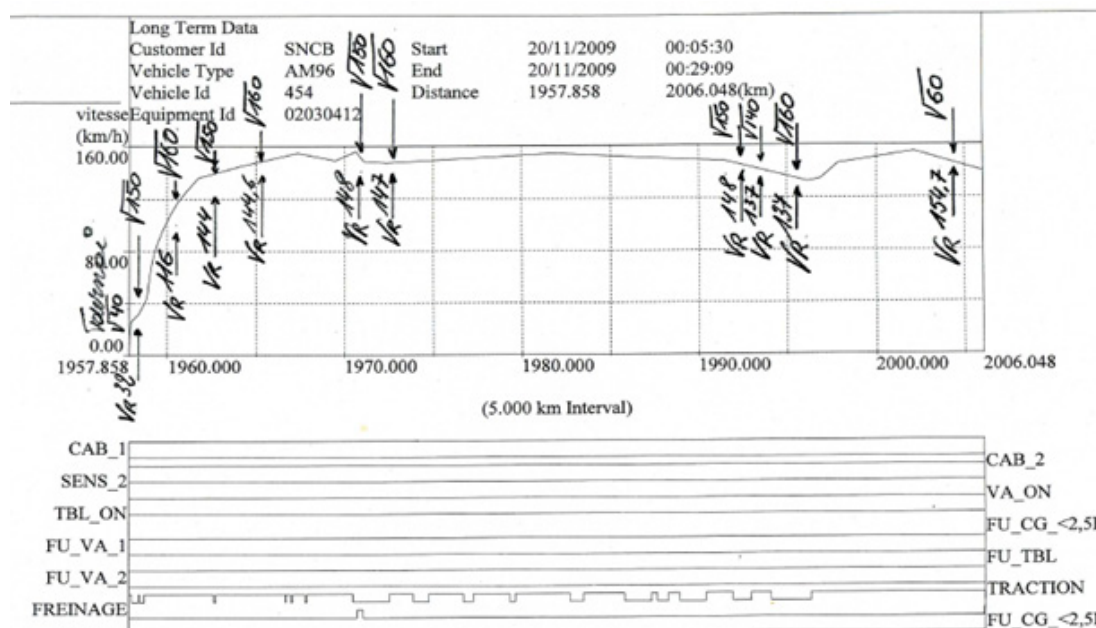
De referentiesnelheid van de lijn is 160km/u en het aan trein IC E922 toegewezen materieel heeft de capaciteit om met deze snelheid te rijden.

Volgens het onderzoek van de registratie van de snelheden over een afstand van 2 kilometer, is er geen overschrijding van de toegestane snelheid.
