Rapport d'Enquête de Sécurité

Déraillement d'un train de voyageurs à vide de la SNCB

Neufvilles - 8 juin 2018

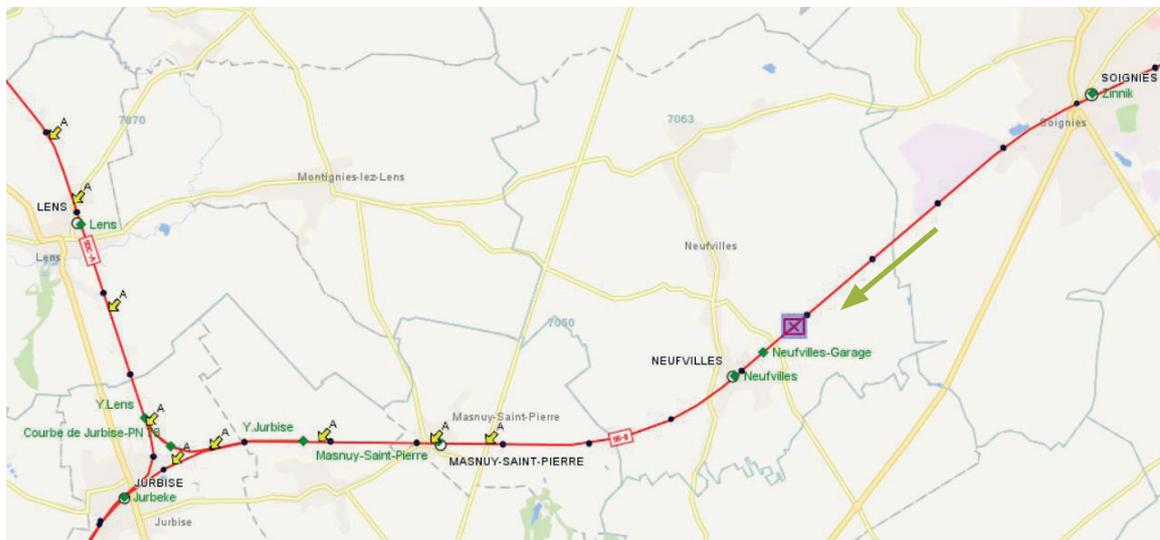
Illustration : Localisation de l'accident avec la direction du train.

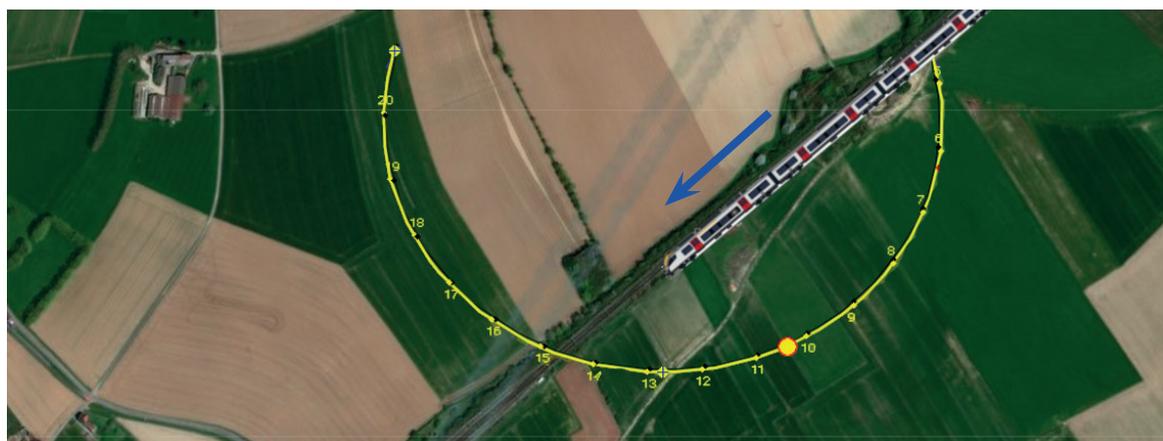
Le ciel est dégagé. La température s'élève à environ 20°C, le soleil est haut dans le ciel et se trouve sur le côté du train comme illustré par la vue ci-après.

Illustration de la courbe du soleil (en jaune, avec indication de la position du soleil en fonction de l'heure) par rapport à la position du train (← = sens de circulation du train).

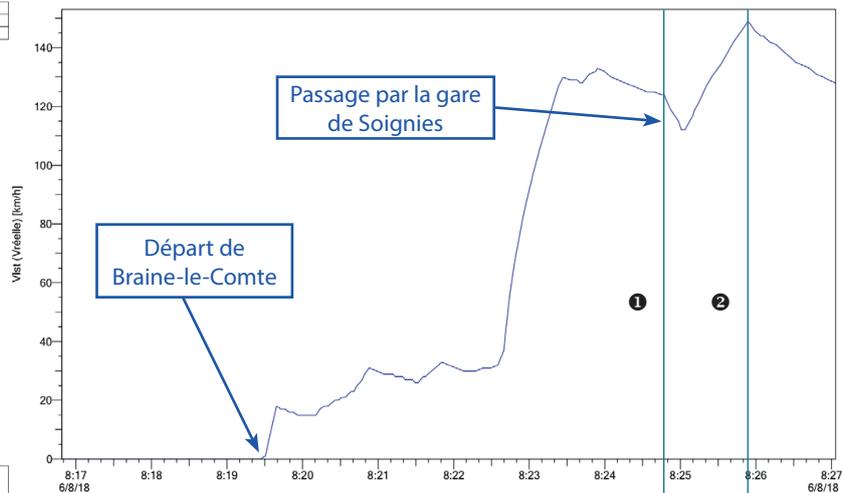
Le graphe ci-après reprend l'analyse du trajet effectué par le train E15809 entre la gare de Braine-le-Comte et l'accident dont les données sont enregistrées dans le JRU de l'automotrice.

Vit (Vréelle) [km/h]	0	128
Décalage UTC [h]	2	2
distance calculée [m]	0	10401

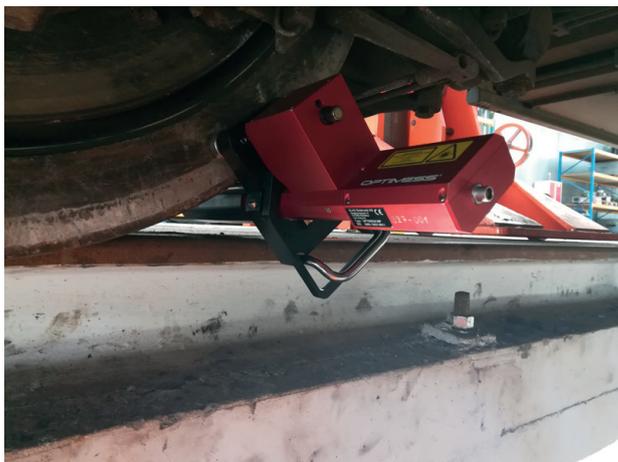
Les profils des roues et les écartements des faces actives des essieux de tous les bogies attachés aux 2 rames ont été contrôlés : ils sont dans les tolérances.

Lors de l'accident, le premier bogie de la première voiture de l'automotrice 08158 s'est désolidarisé de la voiture et a subi un choc important. Les mesures d'écartement des roues du premier essieu de ce bogie est légèrement hors tolérance, tandis que les mesures réalisées sur le second essieu donnent un résultat dans les tolérances.

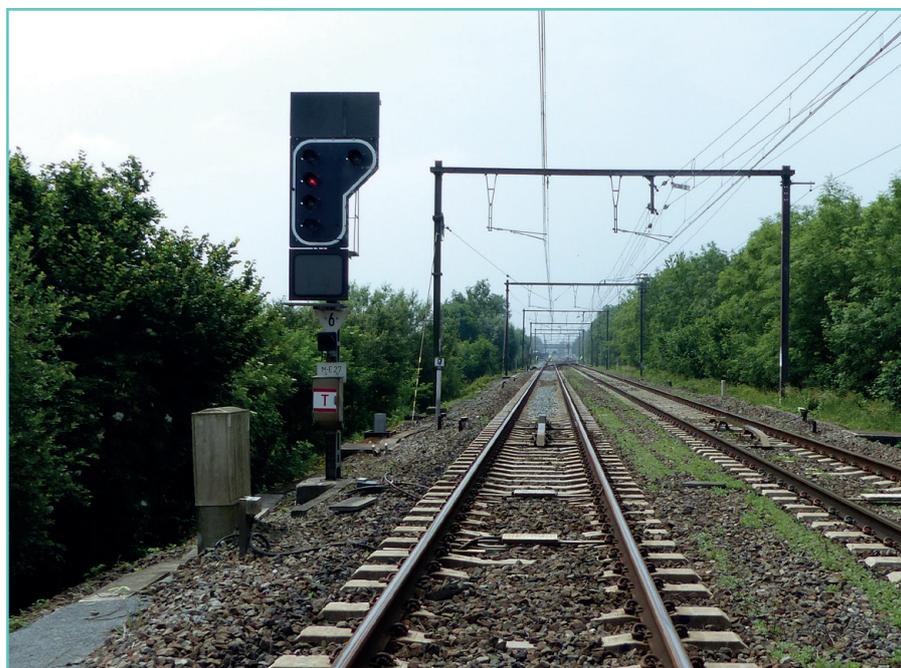
Lors du passage du train E15809, le signal M-E.27 présentait un aspect Vert avec un chiffre lumineux 4 sur l'écran complémentaire.

L'aspect Vert est confirmé par l'analyse des données enregistrées à bord du train (point ④ sur le graphe au chapitre 3.4.2).
